INSPECTIERAPPORT | 2.2020/23
RAPPORTAGEDATUM | 26 MEI 2023
VERSIENUMMER | 1

MILIEUSTRAAT LAARBEEK

De milieustraat

PROJECT
Milieustraat Laarbeek
De Stater 2
5737 RV Lieshout

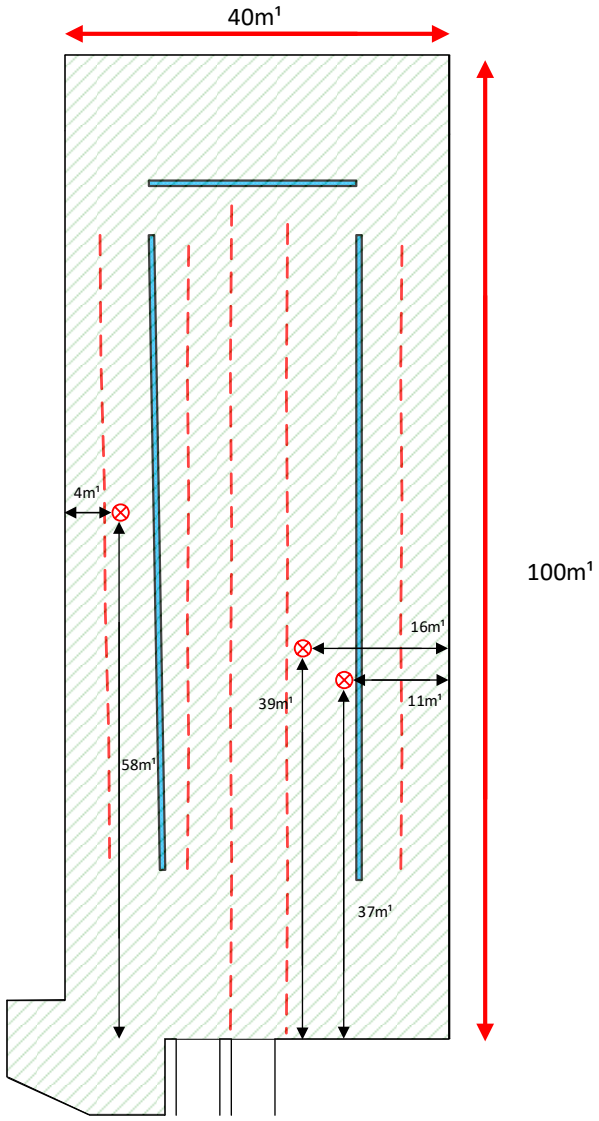
01 TEKORTKOMING (GEKWALIFICEERD ALS GEBREK OP EEN KRITIEKE PLAATS)

LOCATIE	:	ZIE SITUATIESCHETS
AANTAL OP TEKENING	:	5 ST.
TOTALE HOEVEELHEID	:	± 375 M¹

Tijdens de inspectie hebben wij geconstateerd dat vloeistoffen mogelijk in de ondergrond kunnen wegvloeien ter plaatse van de niet gevulde voegsponning/aansluiting.

OMSCHRIJVING TECHNISCHE EISEN HERSTELWERKZAAMHEDEN

Het geheel te herstellen van de voegsponning/aansluiting door een warme bitumineuze voegvullingsmassa aan te brengen volgens paragraaf 8.2, 8.3 en 9.2 van VBW-uitgave asfaltonderhoudstechnieken en paragraaf 5 van de Handleiding vloeistofdichte bitumineuze constructies.
