ILSE PRESCAN

RISICOPROFIEL VAN ZWEMLOCATIE

Gemeente	Aalsmeer
Naam locatie	zwemsteiger Herenweg
Contactpersoon	Martin Hoogslag
Telefoonnummer	06 41 04 80 88
E-mailadres	martin.hoogslag@nivz.nl

Datum en tijdstip PreScan 23-06-2023 van 10:00 tot 10:15 uur.

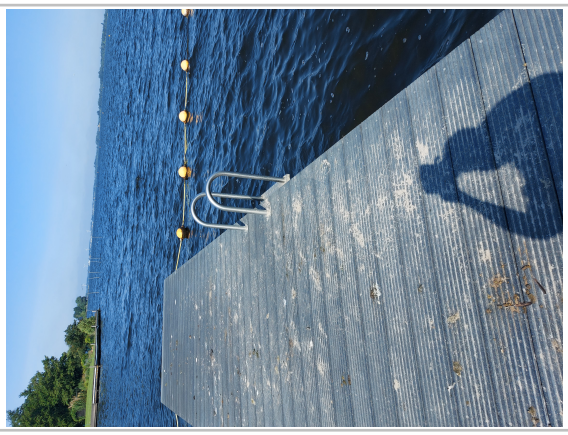
zwemsteiger
