Milieuhygiënisch vooronderzoek

Schansbaan 75 te Bergen op Zoom

Projectnummer: 20241333
Datum: 30 mei 2024

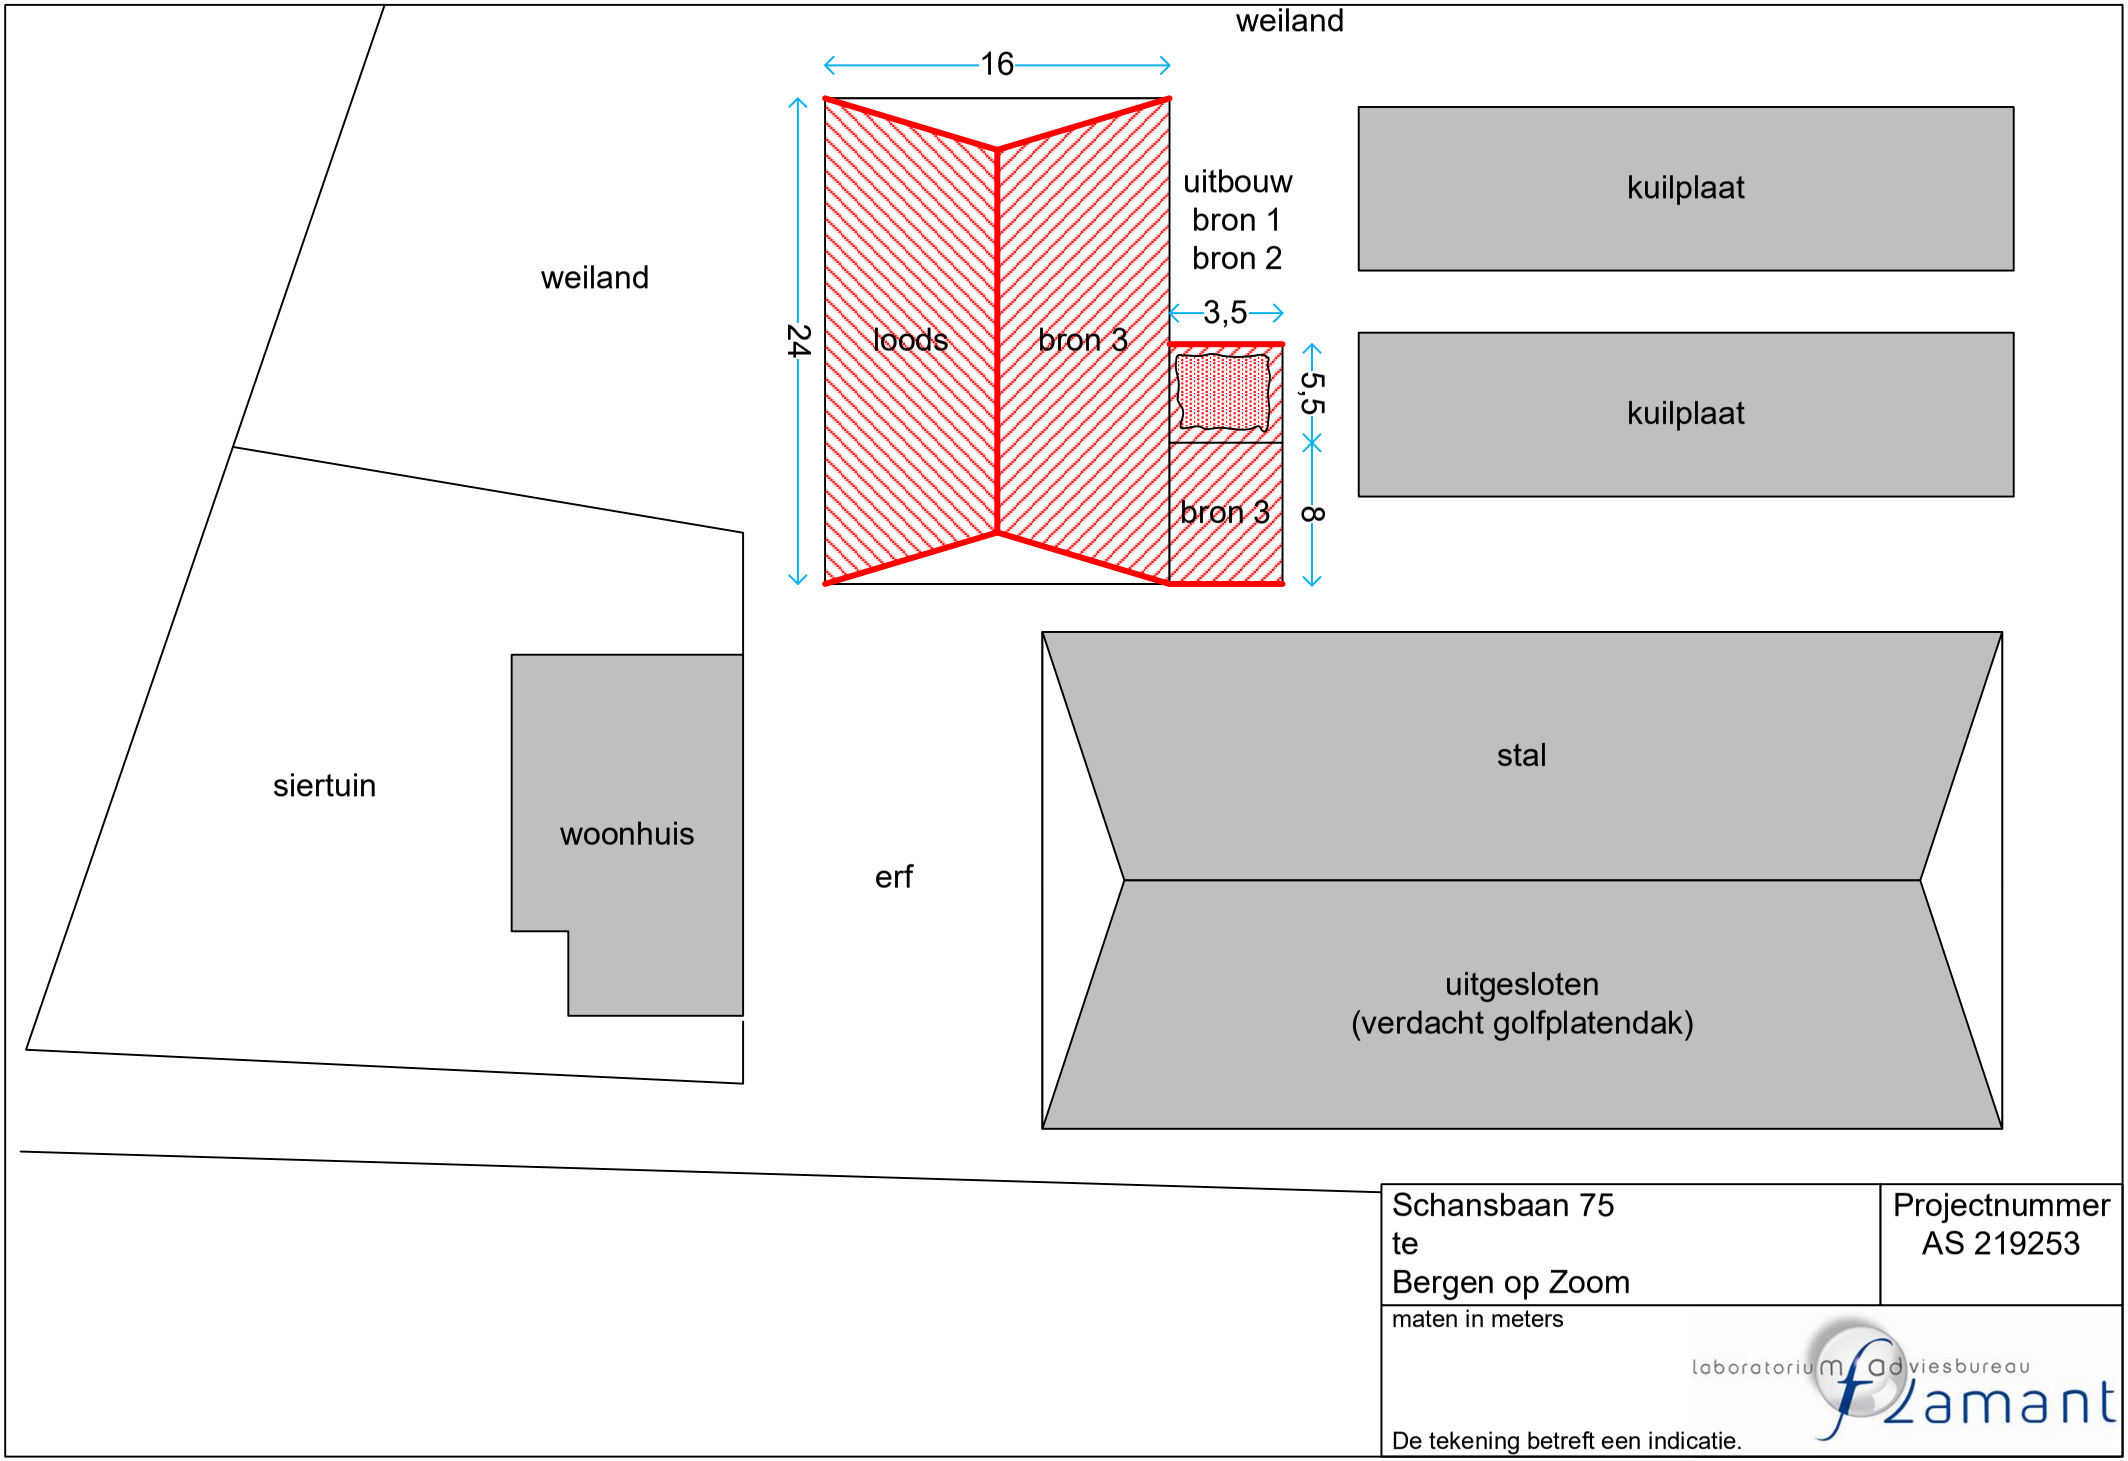
Bijlage 1

bron	**omschrijving**	**hoeveelheid (±)**	**risico klasse**
bron 1	dakbeplating uitbouw loods	7 m²	2
bron 2	verontreiniging/ verspreiding vloer uitbouw loods	over opp. 19 m²	2
bron 3	dakbeplating overige delen loods	totaal 517 m²	2
