NADER ONDERZOEK VOOR RUIMTELIJKE ONDERBOUWING

Achthoven Oost 13
Montfoort

Documentnummer: NO/SO301422-20302

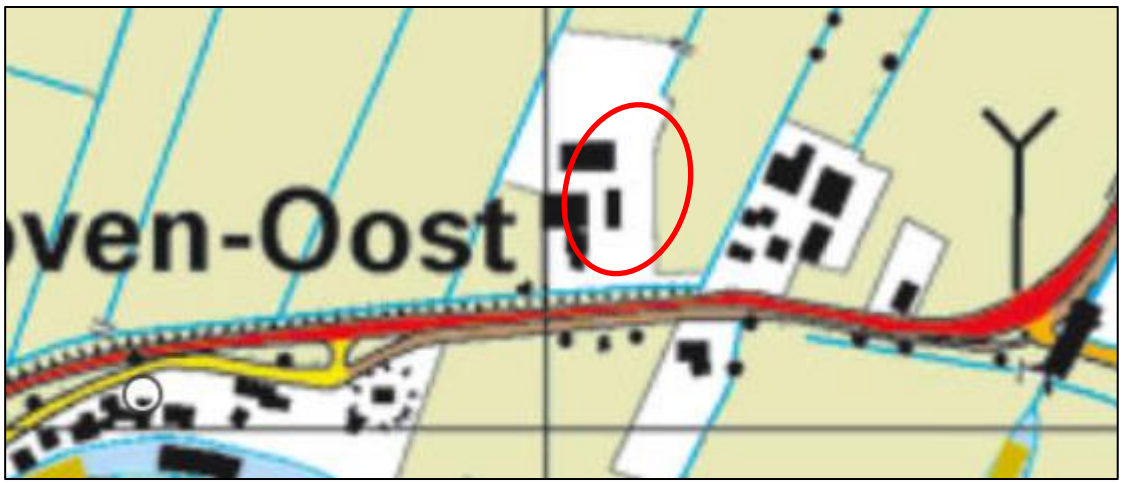
Afbeelding 2. Topotijdreis 1968 sloot nog aanwezig (zie rode cirkel)

Op de afbeeldingen reeks (2 t/m 4) zijn plattegronden afgebeeld van de onderzoekslocatie uit 1968, 1969 en 2010 waaruit blijkt dat op locatie een gedempte sloot aanwezig is geweest. De locatie van de gedempte sloot lijkt in het verlengde van de nog bestaande sloot te liggen op basis van de plattegronden uit Topotijdreis.

Op basis van deze informatie blijkt de sloot eind jaren ’60 gedempt te zijn. Aangezien de sloot mogelijk gedempt is met bodemvreemde materialen wordt deze locatie als een verdachte locatie beschouwd.

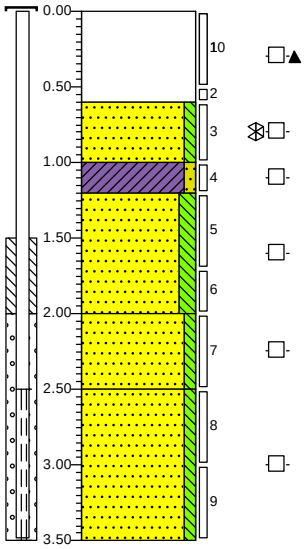
Boring: SMT1103

0.00 puin
Matig puinhoudend, sterk slakhoudend, donkergrijs
0.60
Zand, matig fijn, zwak siltig, pid (0 ppm), neutraal bruingrijs
1.00
Klei, zwak zandig, donkergrijs, ph 7.15
1.20
Zand, zeer fijn, matig siltig, lichtgrijs, ph 6,92
2.00
Zand, zeer fijn, zwak siltig, lichtgrijs, ph 7,7
2.50
Zand, zeer fijn, zwak siltig, neutraalgrijs, ph 8,42
3.50
