Verkennend bodemonderzoek

Lage Heurnseweg (ong.) te De Heurne

MM22181

7-10-2022

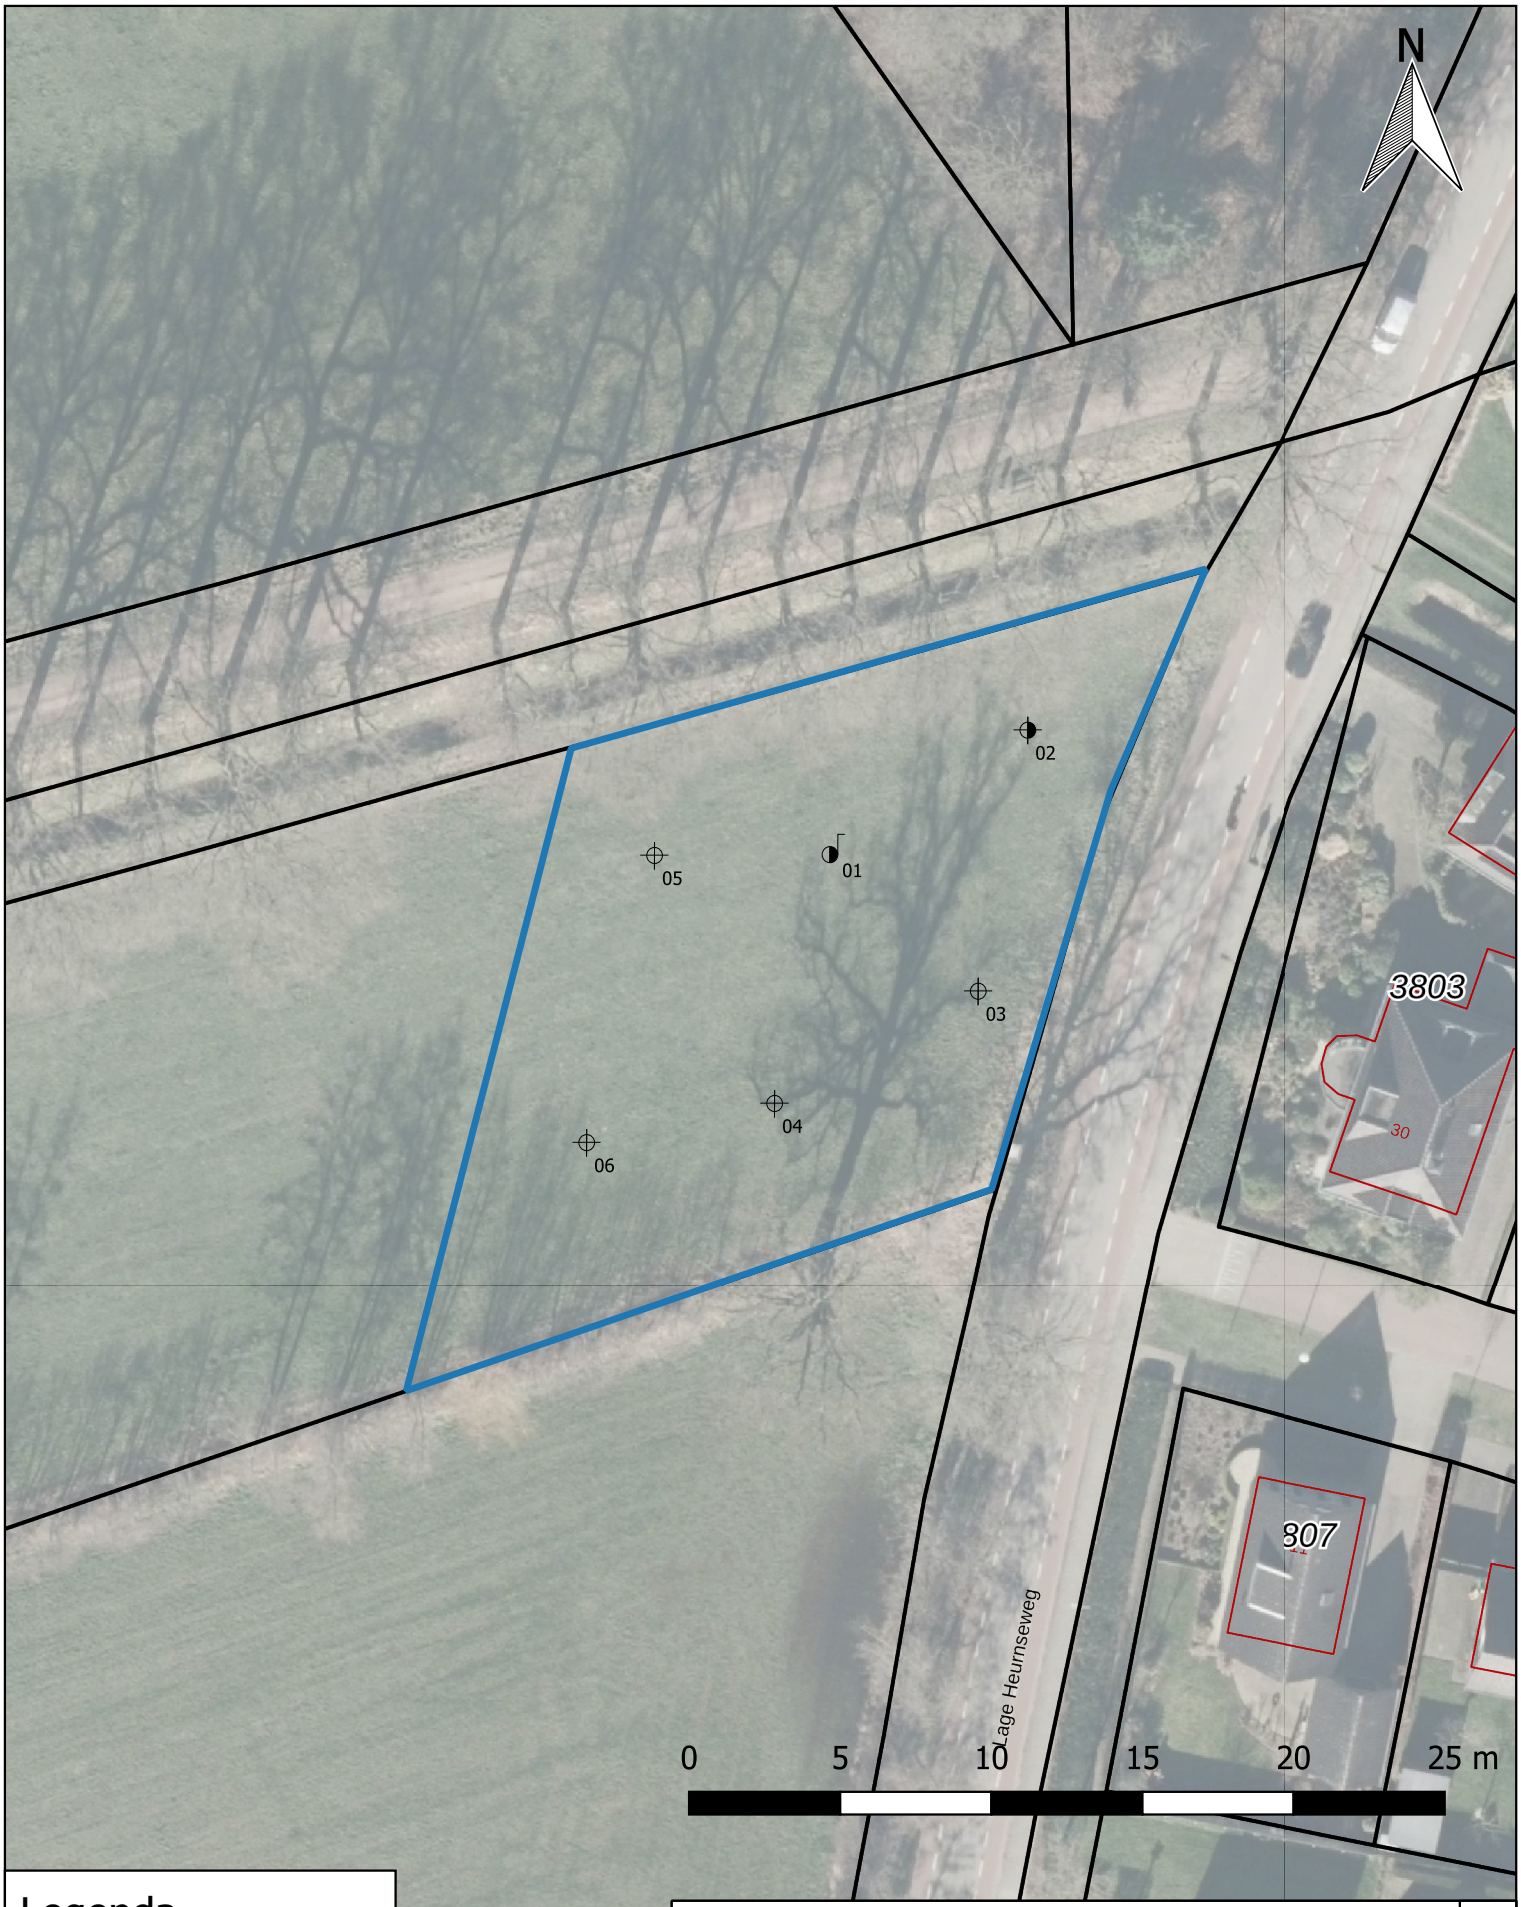
Situatietekening met monsternamepunten

De veldwerkzaamheden zijn uitgevoerd op 20-09-2022 en op 28-09-2022 is de peilbuis bemonsterd. Op de tekening in bijlage 3 staan de diverse boringen weergegeven.
