Verkennend onderzoek asbest in puin

Loo 37 te Nistelrode

Projectnummer: 20241076
Datum: 22 februari 2024

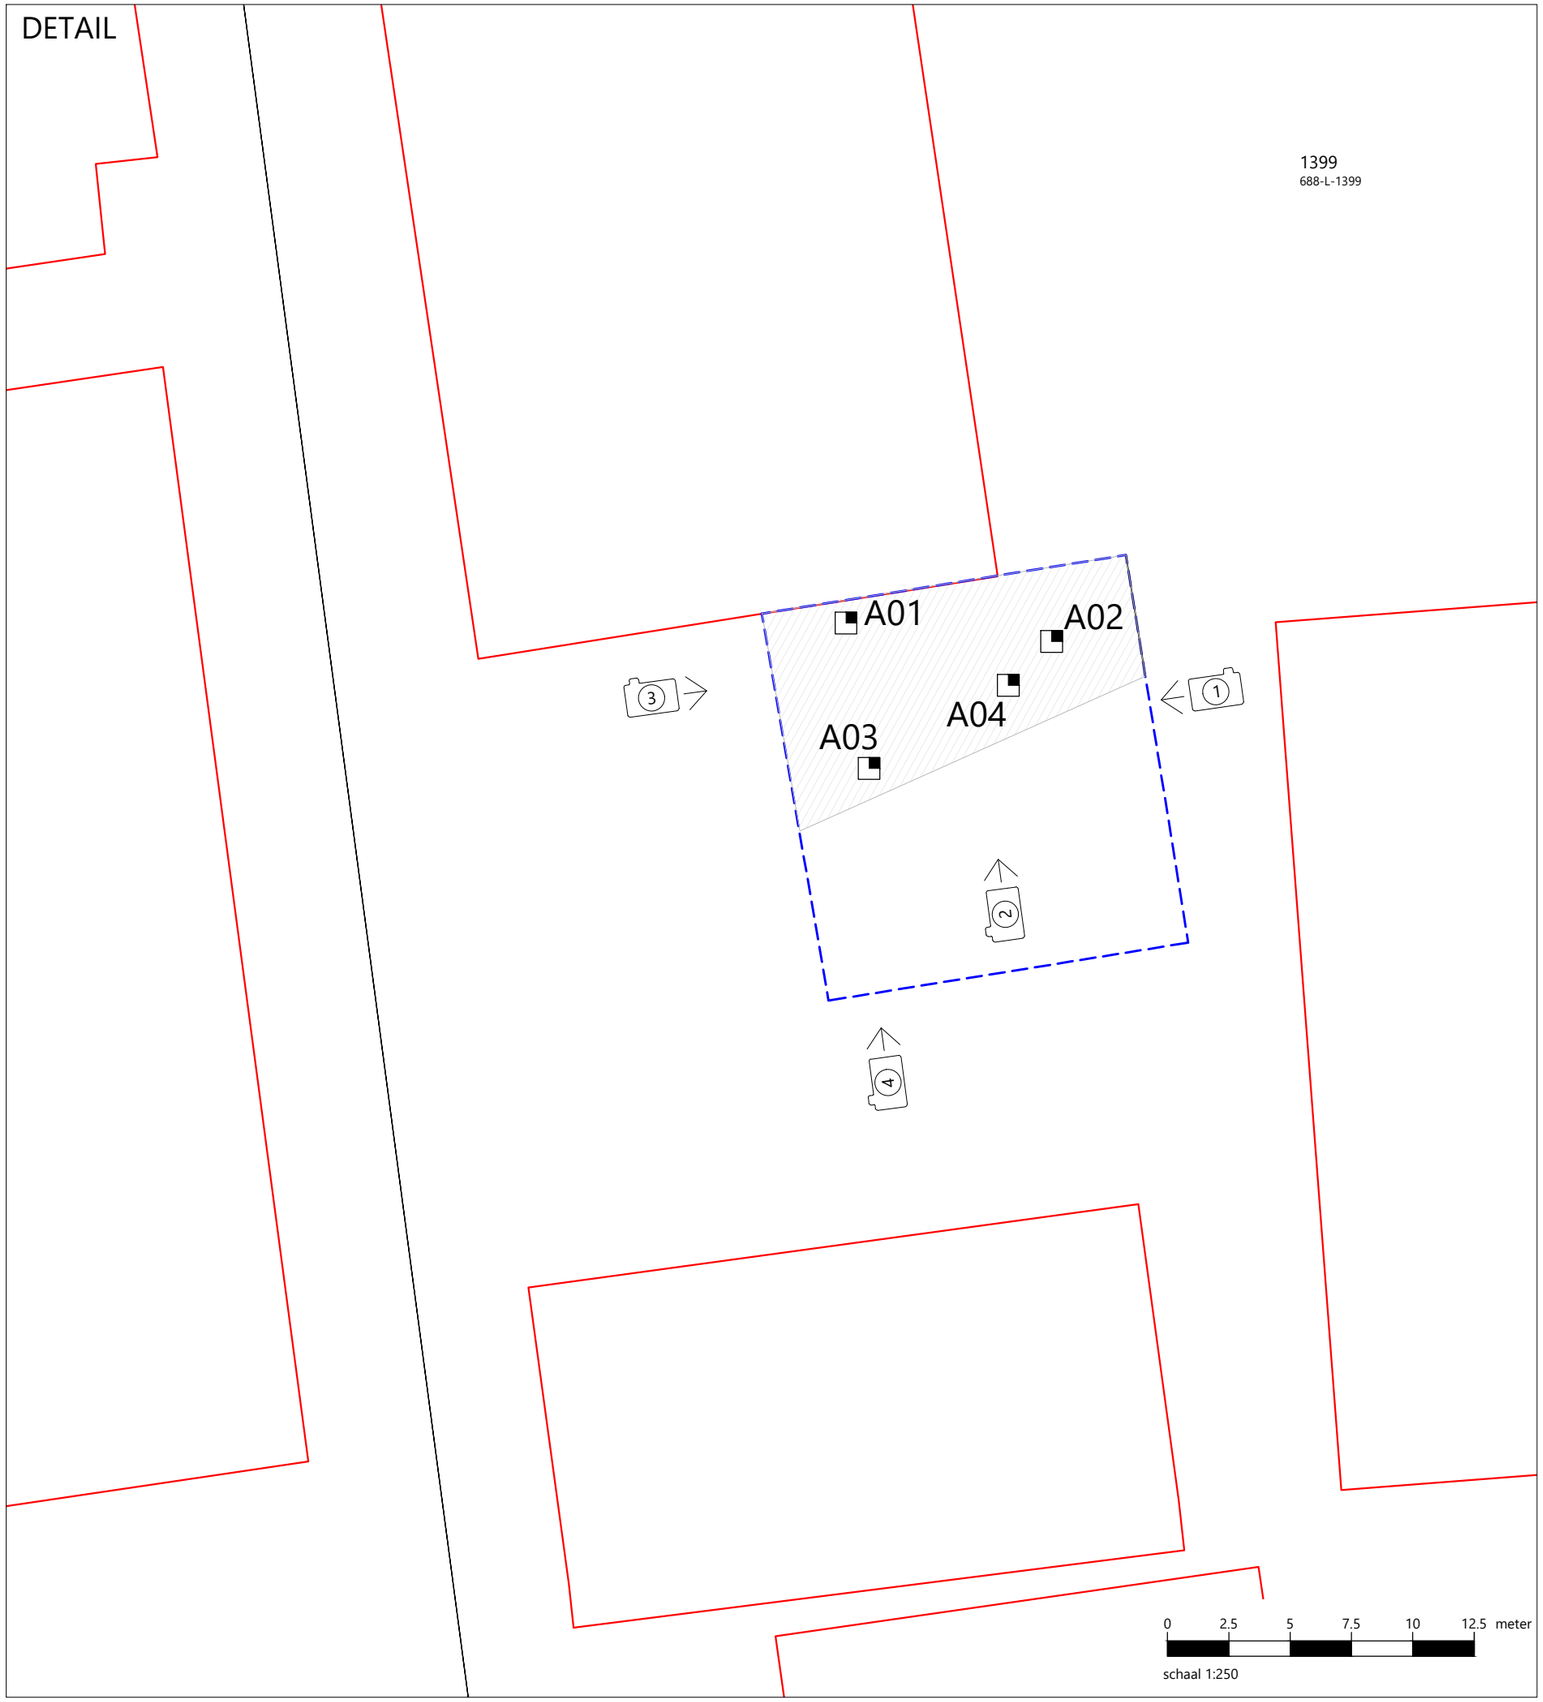
Ligging onderzoekslocatie met boorpunten

Middels proefboringen is in kaart gebracht waar het menggranulaat, binnen de onderzoeksgrens, aanwezig is. Hieruit blijkt alleen het noordelijk deel menggranulaat te betreffen. De oppervlakte van de laag menggranulaat, binnen de onderzoeksgrens, is circa 100 m^2.

De laag menggranulaat heeft een dikte van 30 á 45 cm. Hieronder is zand aanwezig. Asbestverdacht (plaat)materiaal is niet waargenomen.
