BVA verkeersadviezen
vormgevers van mobiliteit

Aan H. Jacobsen, Gemeente Rozendaal
Van M. Ruigrok
Datum 12 april 2023
Projecnr 22066
Betreft Evaluatie Verkeersveiligheid herinrichting Kerklaan-Beekhuizenseweg

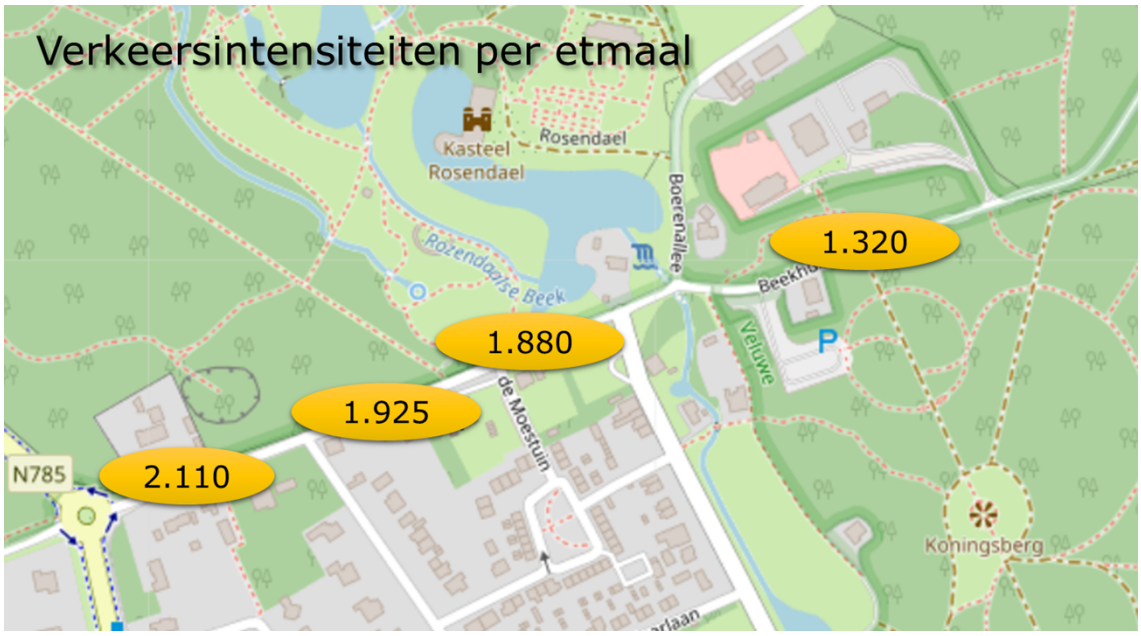
Figuur 11: Gemiddelde verkeersintensiteit op een werkdag

De gemeten etmaalintensiteit ligt op de werkdag rond de 2.000 motorvoertuigen per etmaal op de Kerklaan en 1.300 motorvoertuigen op de Beekhuizenseweg. Opgemerkt wordt dat het een meting betreft op doordeweekse dagen in februari. Op mooie (weekend)dagen kan de intensiteit aanmerkelijk hoger liggen met recreanten die richting de Posbank rijden.

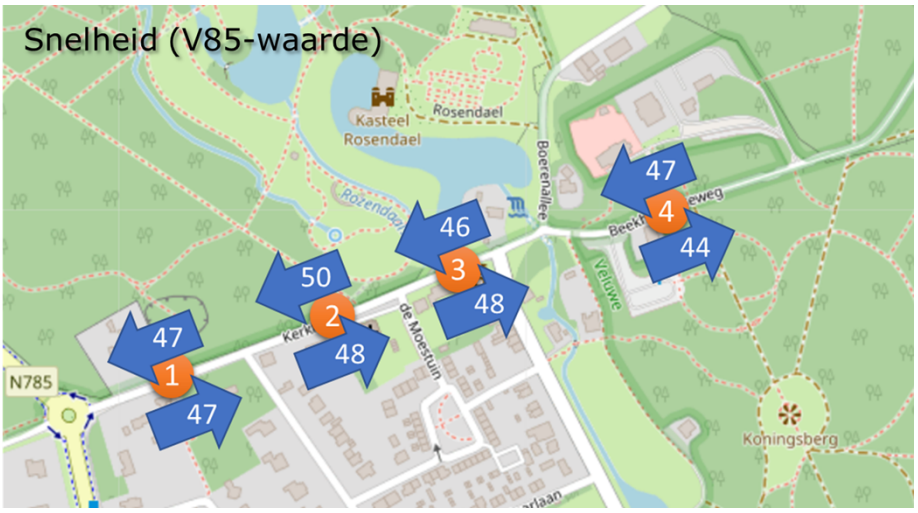
Figuur 12: V85-waarde gemeten snelheid

Het beoordelen van de snelheid van het autoverkeer vindt plaats op basis van de V85-waarde. Dit is de snelheid die niet overschreden wordt door 85% van de voertuigen. Uit figuur 12 blijkt dat de V85-waarde met 47-48 km/u ruimschoots boven de gewenste 30 km/u. Circa 0,8% van de geregistreerde voertuigen rijdt harder dan 60 km/uur. Het gaat dan om circa 15 voertuigen.

Een positieve beoordeling over de eindsituatie wordt onzes inziens pas verkregen bij een V85-waarde van rond de 35 km/u op het gehele traject. Nu zijn er alleen rondom de uitwisselpunten lagere passeersnelheden waargenomen. De huidige weginrichting voldoet daarmee nog niet aan het gewenste eindbeeld.
