KUNSTREGIE
VUGHTERSTRAAT 299
5211 GE 'S-HERTOGENBOSCH

Betreft: Rapportage glas in lood stadhuis Gouda

Stadhuis Gouda

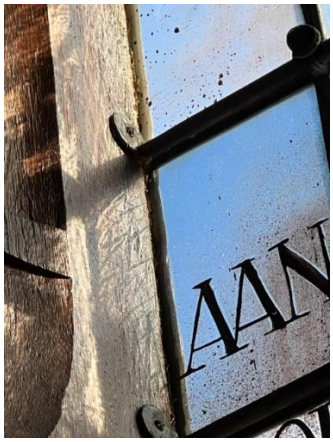
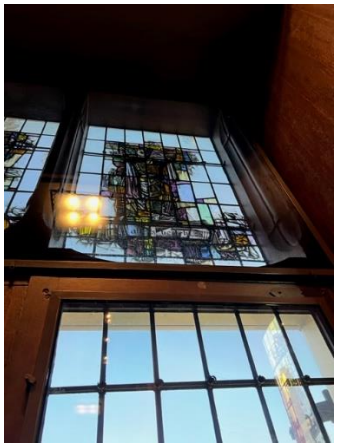
Foto’s diversen

Noordwest gevel 3e verdieping
