Verkennend bodem- en asbestonderzoek

Plein 1944 22 te Schijndel

Projectnummer: 20203915
Datum: 1 juli 2021

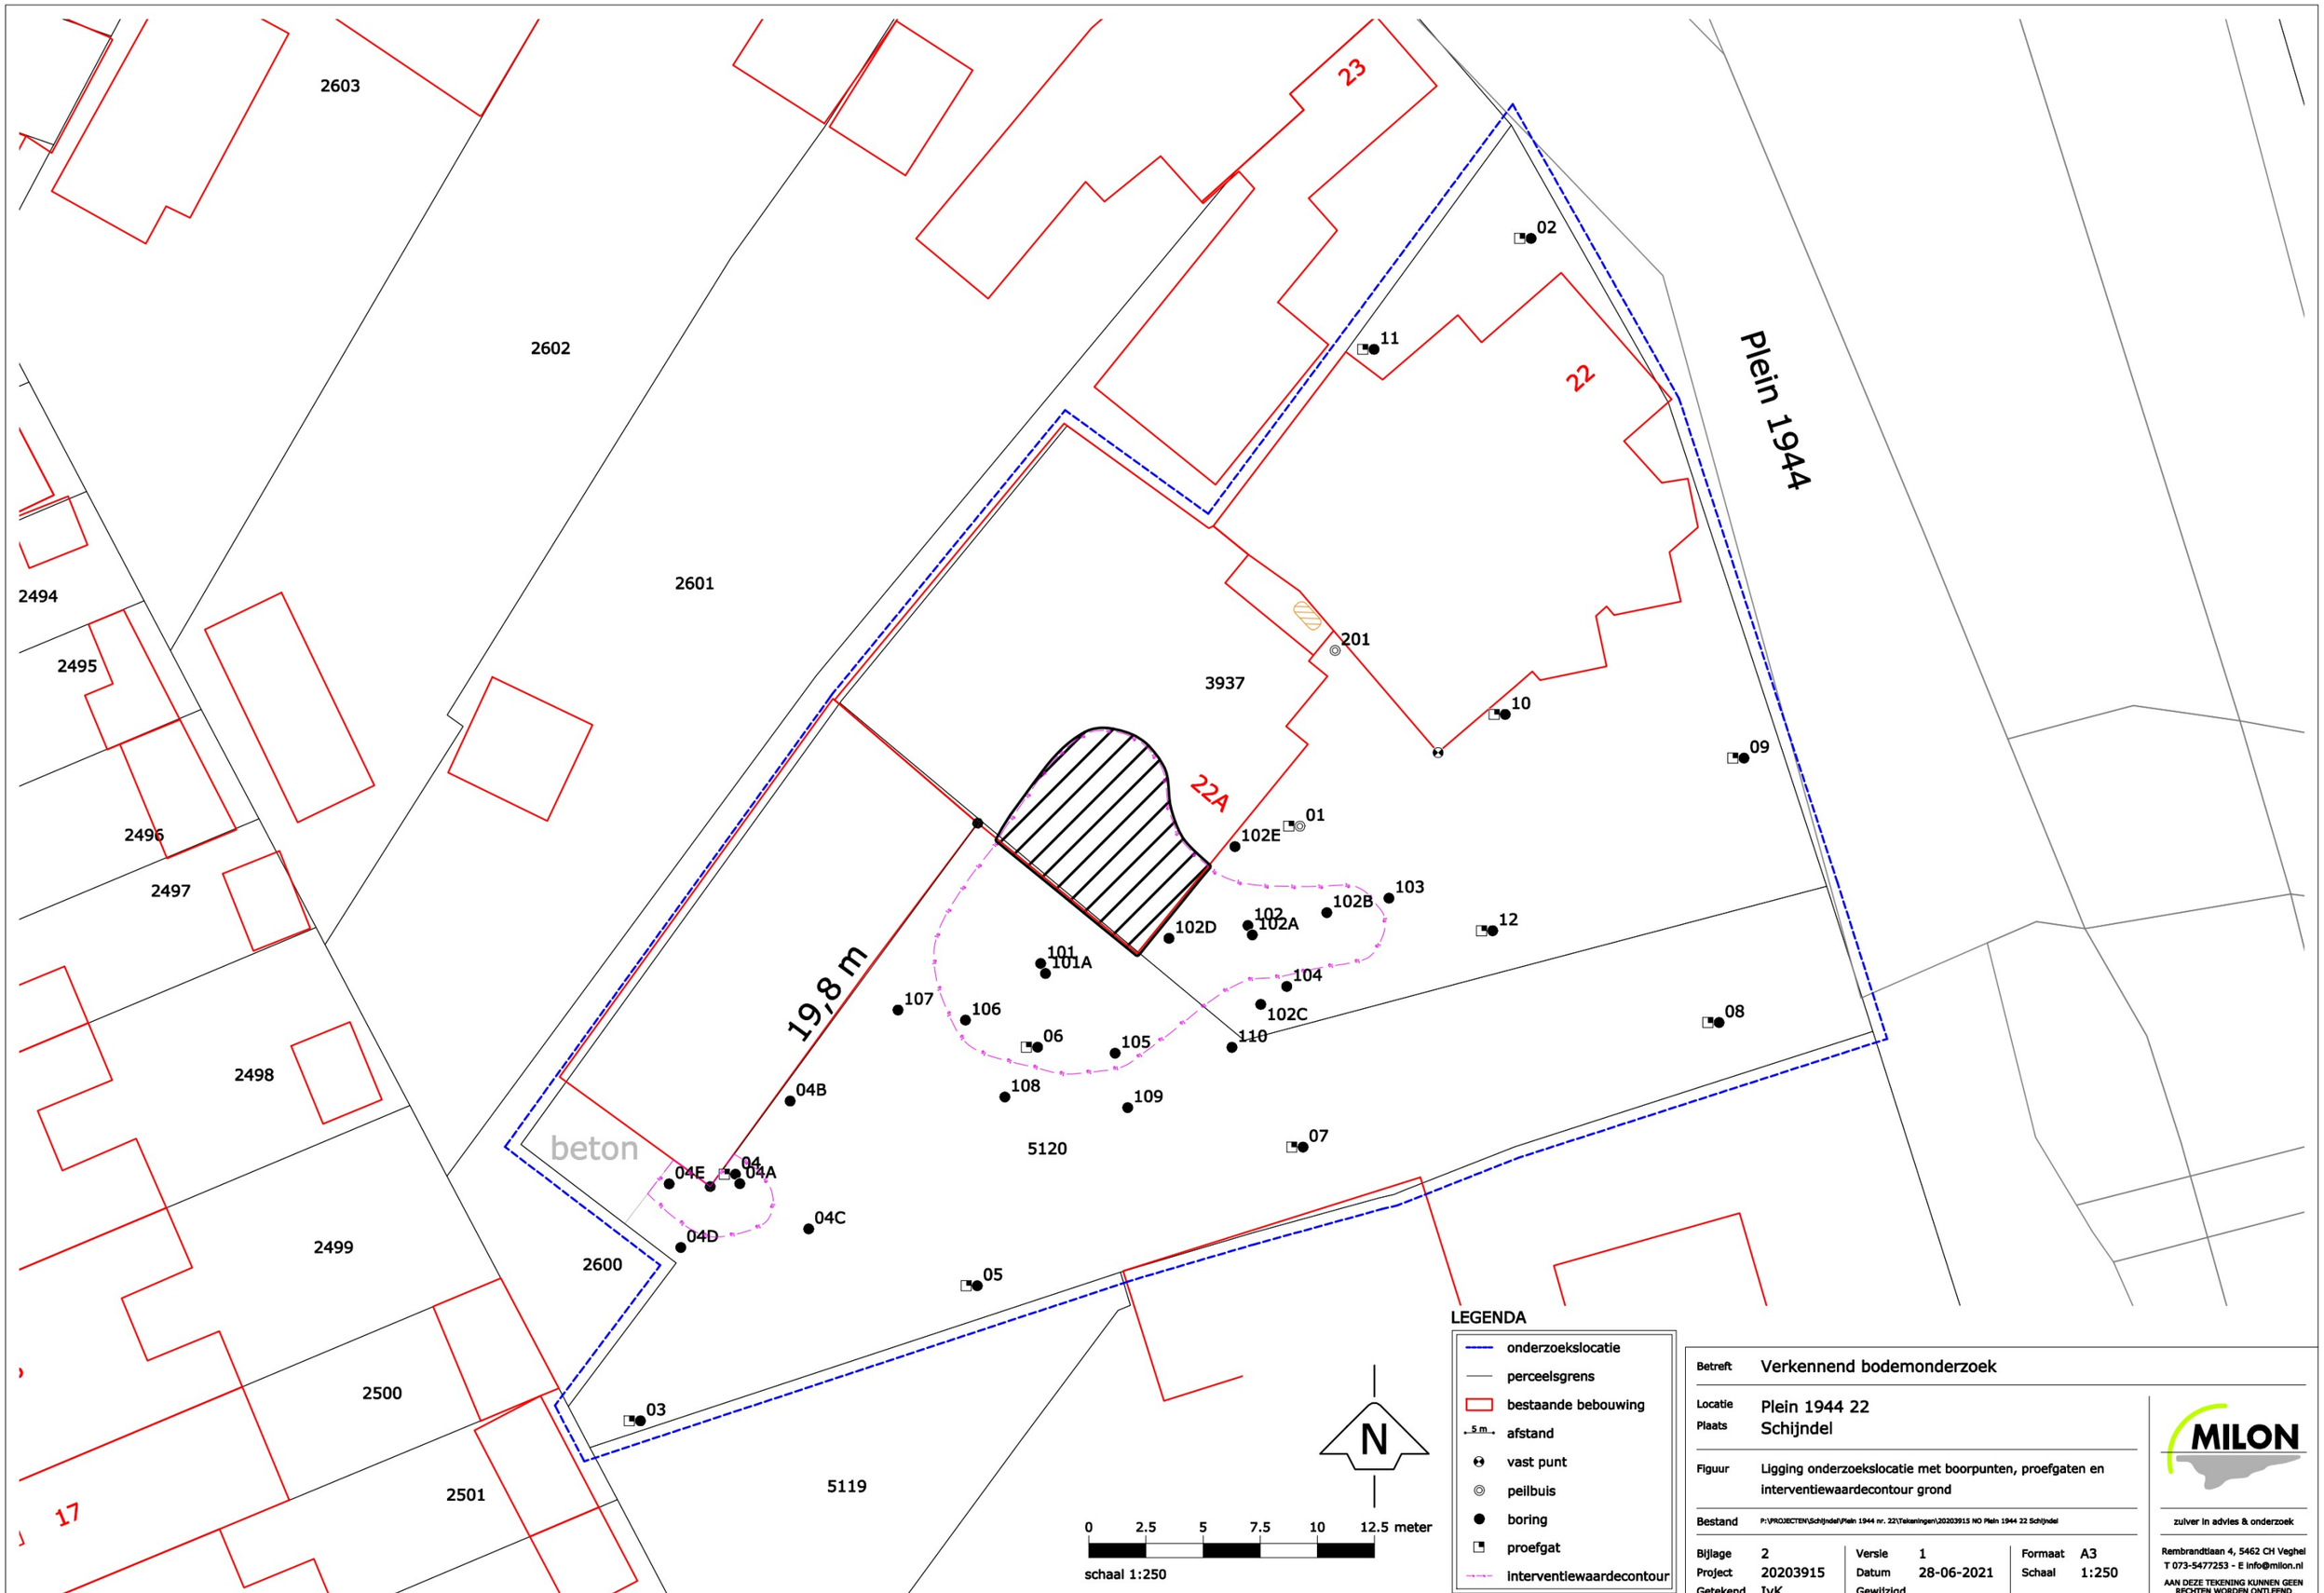
Betreft	Verkennend bodemonderzoek
Locatie	Plein 1944 22
Plaats	Schijndel
Figuur	Ligging onderzoekslocatie met boorpunten, proefgaten en interventiewaardecontour grond
Bestand	P:\PROJECTEN\Schijndel\Plein 1944 nr. 22\Tekeningen\20203915 NO Plein 1944 22 Schijndel
Bijlage	2
Project	20203915
Getekend	IvK
Versie	1
Datum	28-06-2021
Gewijzigd	
Formaat	A3
Schaal	1:250

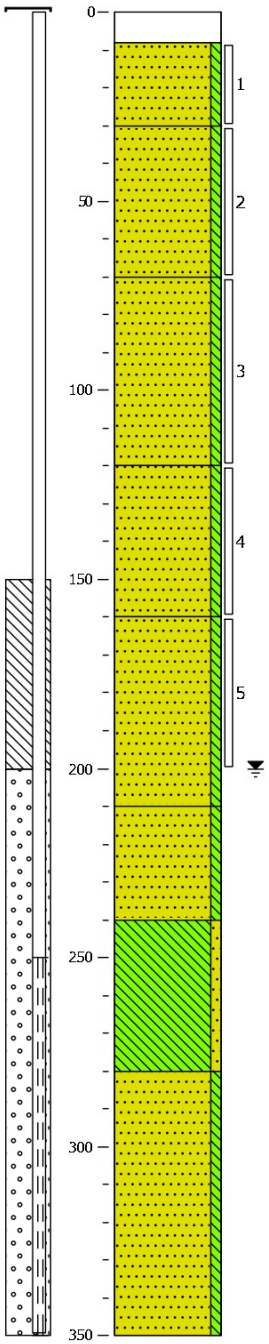
Boring 01

0	klinker
8	Zand, matig fijn, zwak siltig, licht bruinbeige, Edelmanboor
30	Zand, matig fijn, zwak siltig, licht grijsbeige, Edelmanboor
70	Zand, zeer fijn, zwak siltig, donker zwartbruin, Edelmanboor
120	Zand, matig fijn, zwak siltig, neutraalbruin, Edelmanboor
160	Zand, matig fijn, zwak siltig, neutraal beigebruin, Edelmanboor
210	Zand, zeer fijn, zwak siltig, licht beigebruin, Edelmanboor
240	Leem, zwak zandig
280	Zand, zeer fijn, zwak siltig, licht beigegrijs, Edelmanboor
350

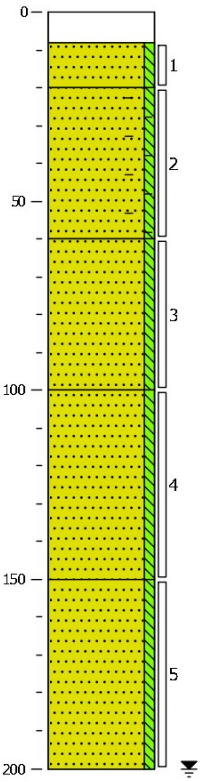
Boring 02

0	klinker
8	Zand, matig fijn, zwak siltig, licht grijsbeige
20	Zand, zeer fijn, zwak siltig, resten baksteen, donker grijsbruin, Edelmanboor
60	Zand, matig fijn, zwak siltig, licht bruinbeige
100	Zand, zeer fijn, zwak siltig, donker zwartbruin, Edelmanboor
150	Zand, zeer fijn, zwak siltig, neutraal bruinbeige, Edelmanboor
200

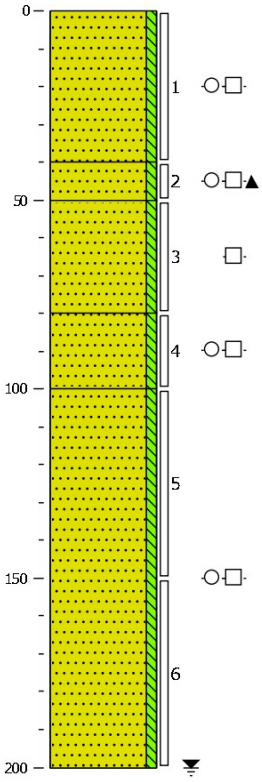
Boring 101
Datum: 19-5-2021
Veldwerker: Toon Kokkes

0 split
Zand, zeer fijn, zwak siltig, matig puingranulaat houdend, geen olie-water reactie, geen oliegeur, donker grijsbruin, Edelmanboor
40
50 Zand, zeer fijn, zwak siltig, zwak kolengruishoudend, geen olie-water reactie, geen oliegeur, donker zwartbruin, Edelmanboor
80 Zand, zeer fijn, zwak siltig, geen olie-water reactie, oliegeur
100 Zand, zeer fijn, zwak siltig, geen olie-water reactie, geen oliegeur, neutraal bruinbeige, Edelmanboor
Zand, zeer fijn, zwak siltig, geen olie-water reactie, geen oliegeur, lichtbeige, Edelmanboor
200
