Bundel - 1a.Commissie Ruimte Beeldvormend van 19 november 2024

Onderwerp
Beschikbaar stellen krediet nieuwbouw zwembad Aalsmeer

Zwembad de Waterlelie is sterk verouderd. Uit de rapportage “Toekomstvisie de Waterlelie” blijkt dat renovatie geen optie meer is. Na bestudering van de rapportage en een zorgvuldige afweging van de financiële mogelijkheden stelt het college voor om scenario 2 *(zichtbaar uitgewerkt op blz 40 & 48)* ter besluitvorming aan de raad voor te leggen en hiervoor een investeringskrediet aan te vragen.

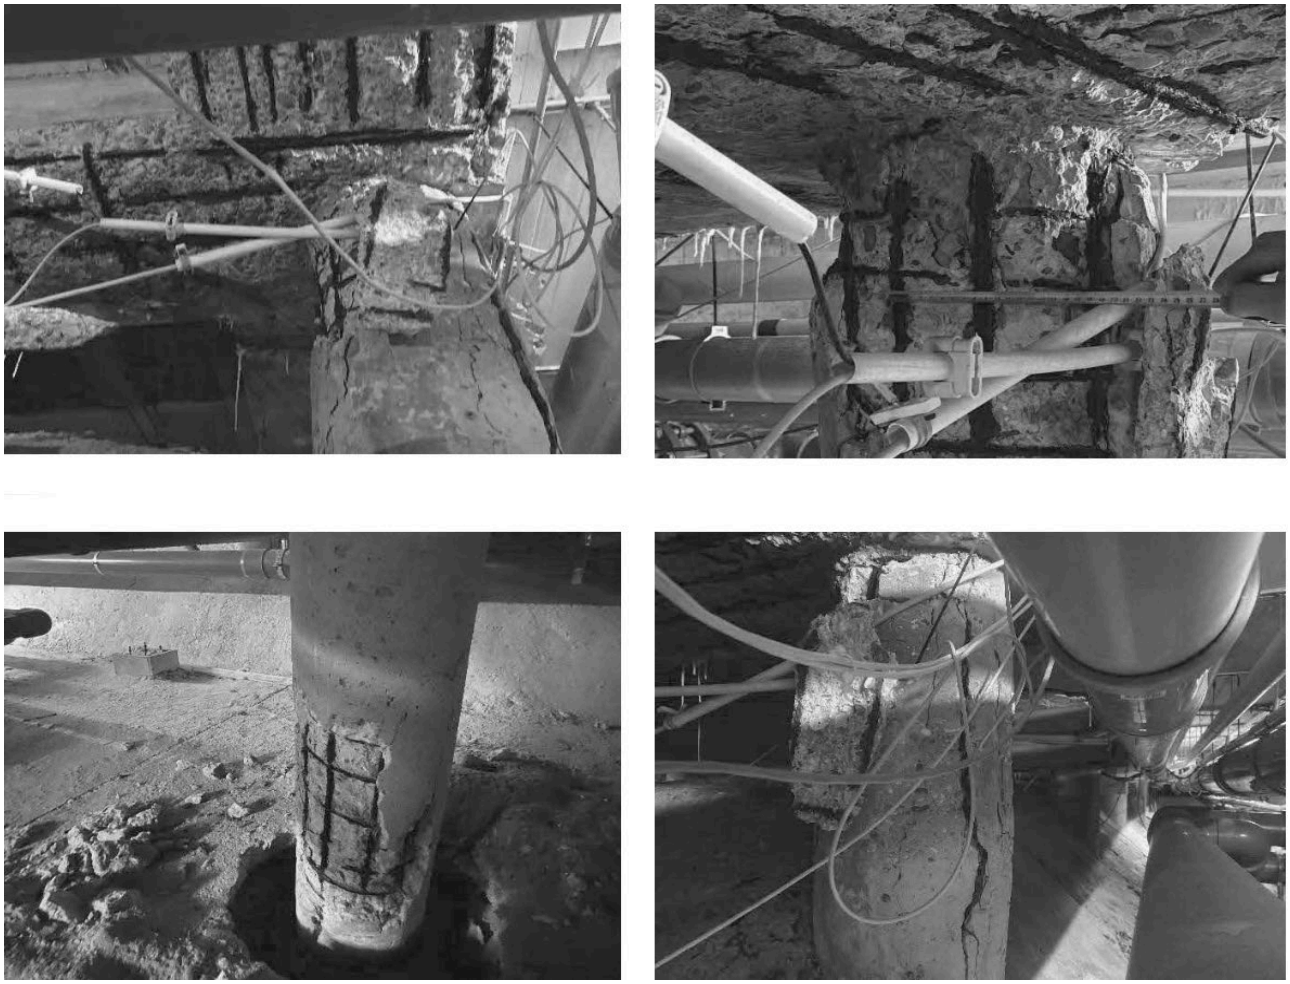
Figuur 4.1: Constatering betonrot tijdens inspectie

Het zorgelijkste punt is dat er op behoorlijke schaal betonrot is geconstateerd in de kelder van het zwembad. De wapening van het beton ligt op diverse plaatsen bloot en op dragende kolommen is ernstige schade aangetroffen, waarbij het beton uit elkaar gedrukt is door betonrot (zie figuur 4.1). Hierop heeft ESA direct gehandeld, een gespecialiseerd bedrijf ingeschakeld en de constructie gestut om de veiligheid te waarborgen (zie figuur 4.2). Dit is echter geen permanente oplossing. Definitief herstel zal zeer hoge kosten met zich meebrengen terwijl het onzeker blijft of er nog meer (onzichtbaar) betonrot aanwezig is.

Het probleem bij betonrot is dat er visueel een aantal plekken waar te nemen zijn (in dit geval al behoorlijk groot en verspreid) maar dat grote delen van de fundering van het gebouw visueel niet te inspecteren zijn, zoals onder de keldervloer. Het is aannemelijk dat er meer betonrot aanwezig is dan visueel waarneembaar. Een extra aanwijzing hiervoor is dat we op verschillende plaatsen roestende betonwapening aan het oppervlak van het beton zien. Dit betekent dat de dekking van de wapening (laag beton dat eromheen zit) destijds bij de bouw van het zwembad te dun is uitgevoerd. Vaak vormt dit de basis van betonrot dat na tientallen jaren kan ontstaan.

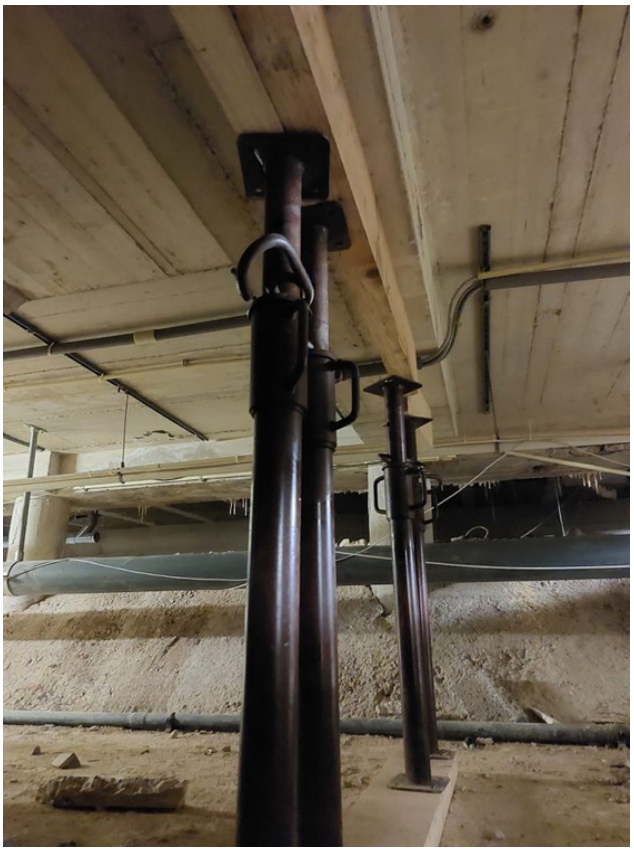
Figuur 4.2: De gestutte constructie

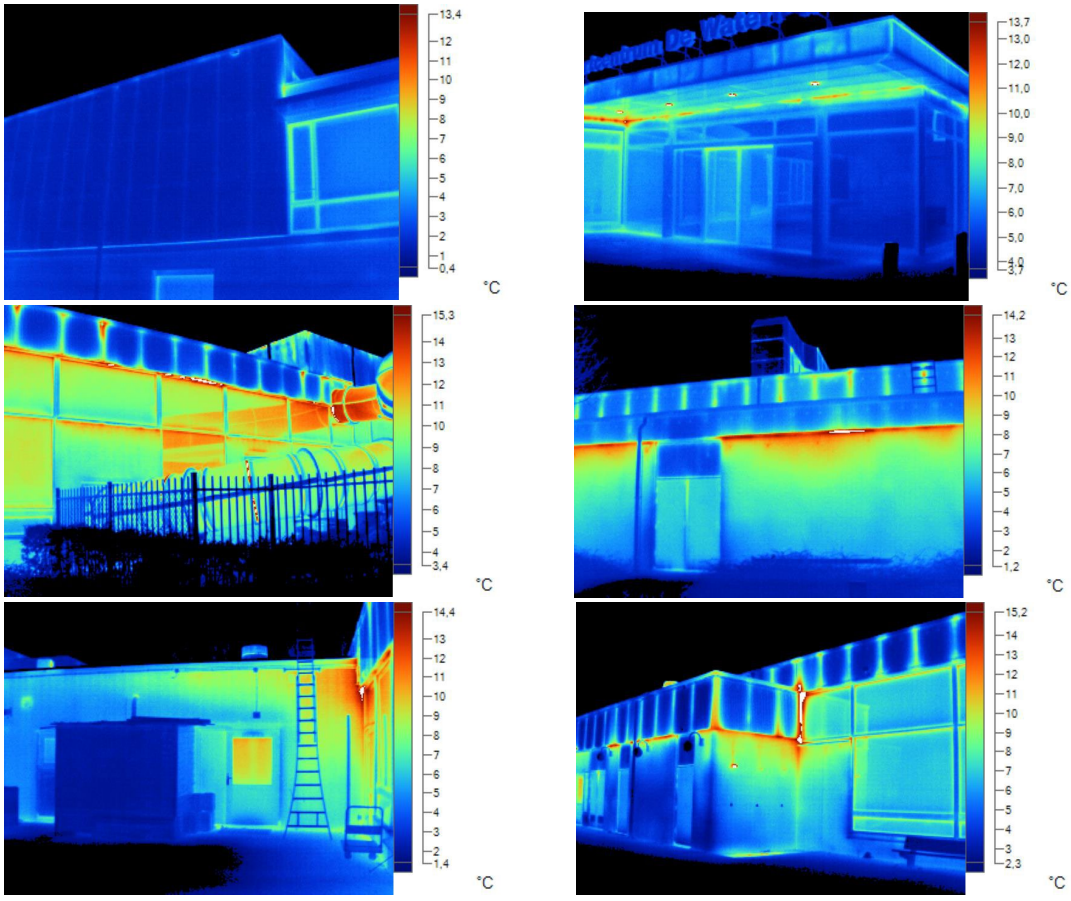
Figuur 4.3: Thermografische opname

Hoewel het nieuwe gedeelte van het complex (sporthal en kantoren) een goed beeld laat zien (het kleurt blauw tot groen) is er bij de entree wel sprake van kleine warmtelekken. Hier is waarschijnlijk sprake van een bouwfout en dit is te herstellen.

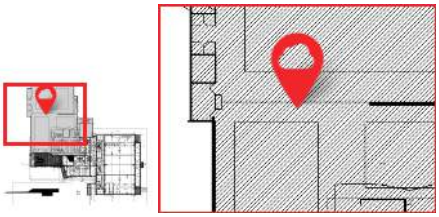
76		
Type	Dakbedekkingen	
Omschrijving	Loshangende dakbedekking (eerder gefixeerd)

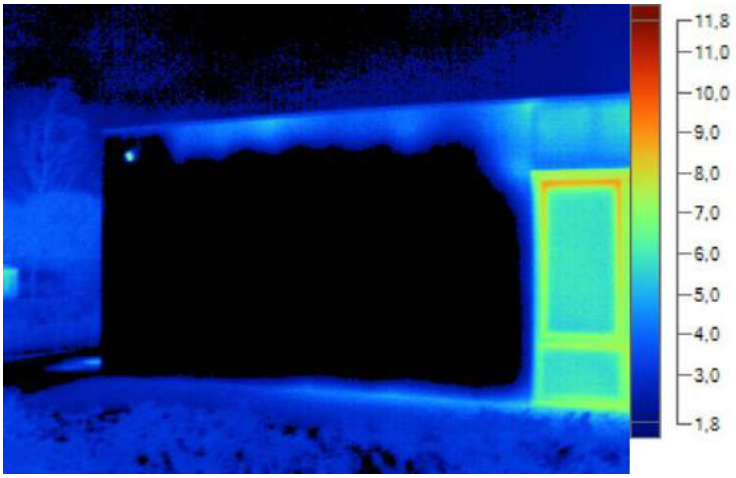
Gevel zuidwestzijde

Op de aangegeven plaats is uitstroom van warme lucht uit het gebouw zichtbaar

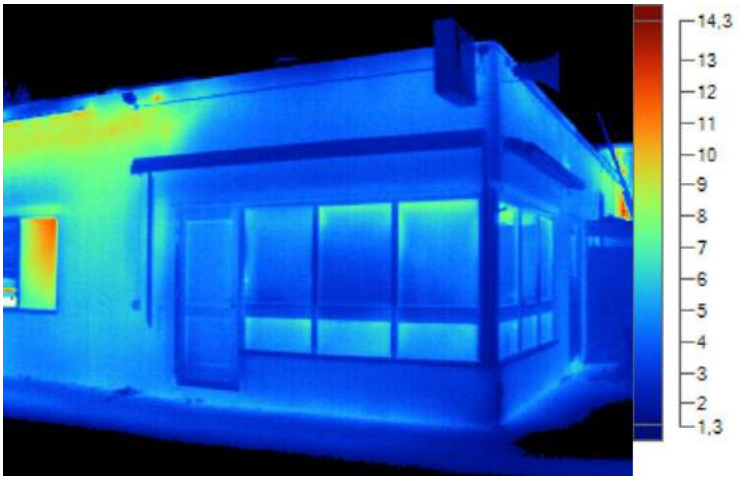
Gevel zuidoostzijde

Op de aangegeven plaats is uitstroom van warme lucht uit het gebouw zichtbaar.

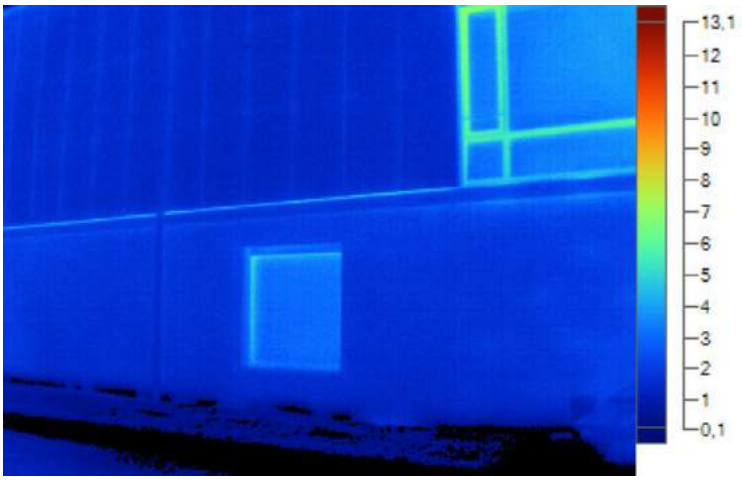
Gevel noordoostzijde (sporthal)

Het nieuwbouwgedeelte (kantoren van ESA) laat over het algemeen een goed beeld zien. Met de deur is echter een probleem. Er wordt veel warmte verloren. Nadere inspectie laat zien dat de dubbele deur (nooduitgang) niet goed sluit, er is een behoorlijke lek. De kozijnprofielen lijken bovendien geen koudebrugonderbreking te hebben, hetgeen merkwaardig is voor een jong gebouw(deel).
