Bouwkundige en installatietechnische inspectie

ZWEMBAD DE WATERLELIE

Inspectie ten behoeve van scenariostudie

STRAMAN Management en Advies BV
6533-22A-RH/JdW/SO
6 februari 2024

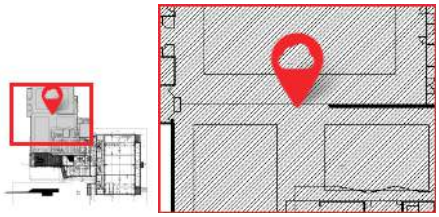
4		
Type	Tegelwerk	
Omschrijving	Beschadigd en gescheurd vloertegelwerk

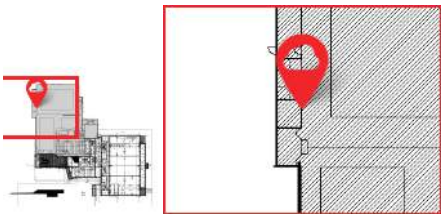
9		
Type	Ventilatie- en Luchtbehandelingsinstallaties	
Omschrijving	Corrosie op ventilatiebuizen

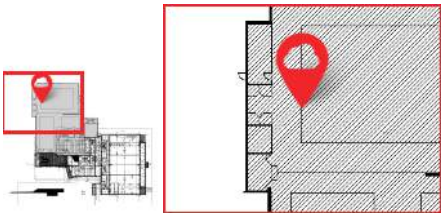
10		
Type	Tegelwerk	
Omschrijving	Uitgespoeld voegwerk vloertegelwerk en grijprand zwembad (komt op meerdere plaatsen voor door het gehele zwembad)

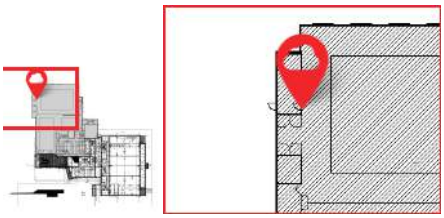
11		
Type	Schilderwerk	
Omschrijving	Beschadigingen van het schilderwerk van de binnen kozijnen

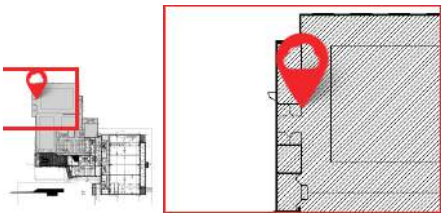
12		
Type	Tegelwerk	
Omschrijving	Corrosie op tegelprofiel (start-stop)

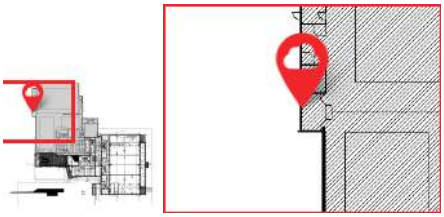
13		
Type	Kozijnen, Ramen en Deuren	
Omschrijving	Schimmel t.p.v aansluiting dubbelglas houten kozijn (binnenzijde buitenkozijn)

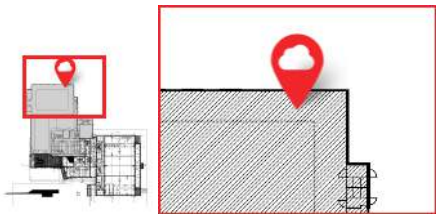
16		
Type	Tegelwerk	
Omschrijving	Vervuiling van de vloertegels (komt over het algemeen voor door het gehele zwembad)

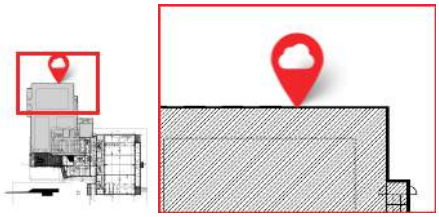
17		
Type	Tegelwerk	
Omschrijving	Gescheurde tegels tpv kozijnwerk

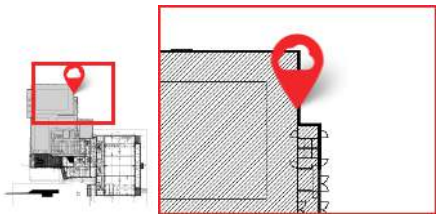
18		
Type	Kozijnen, Ramen en Deuren	
Omschrijving	Houtrot binnenzijde van het buitenkozijn

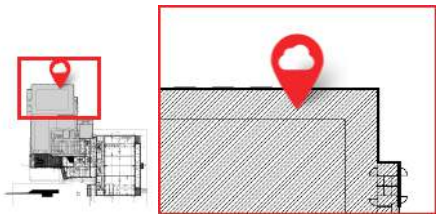
19		
Type	Metaalconstructiewerk	
Omschrijving	Aantasting coating/schilderwerk van de stalen liggers en kolommen

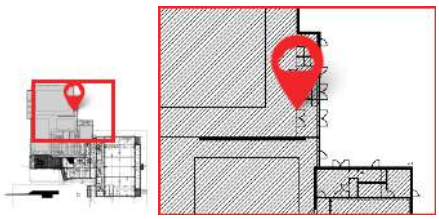
20		
Type	Kozijnen, Ramen en Deuren	
Omschrijving	Corrosie hang en sluitwerk deuren binnen

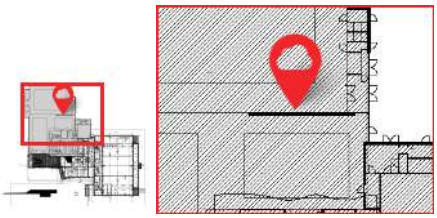
24		
Type	Metaalconstructiewerk	
Omschrijving	Corrosie aan stalenconstructie

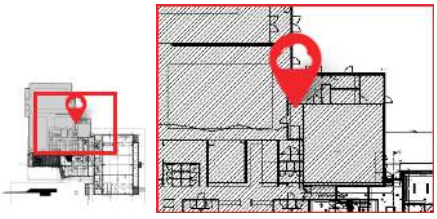
26		
Type	Schilderwerk	
Omschrijving	Afbladdering schilderwerk binnen kozijnen en aangetaste deur

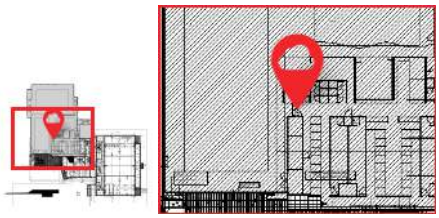
36		
Type	Kozijnen, Ramen en Deuren	
Omschrijving	Corrosie hang en sluitwerk van de binnendeuren

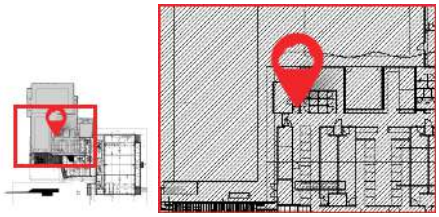
37		
Type	Kozijnen, Ramen en Deuren	
Omschrijving	Kapotte binnendeur

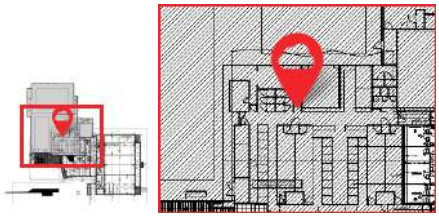
38		
Type	Waterinstallaties	
Omschrijving	Lekkage drukventiel

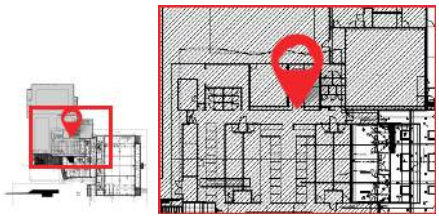
39		
Type	Ventilatie- en Luchtbehandelingsinstallaties	
Omschrijving	Ernstige vervuiling ventilatie roosters

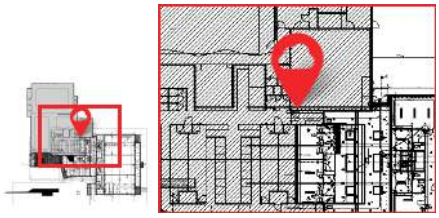
43		
Type	Metselwerk	
Omschrijving	Scheurvorming in metselwerk binnenwand betonsteen

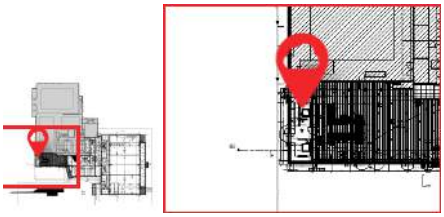
44		
Type	Dekvloeren en Vloersystemen	
Omschrijving	Aantasting coating vloerafwerking keuken

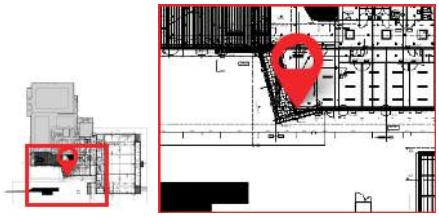
45		
Type	Plafond en Wandsystemen	
Omschrijving	Lekkagesporen systeemplafonds (oud lekkage of condens?)

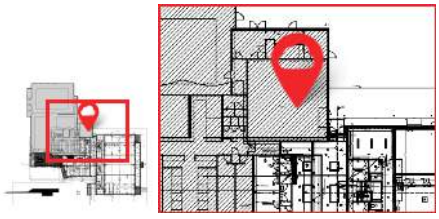
48		
Type	Elektrotechnische Installaties	
Omschrijving	Open lasdozen

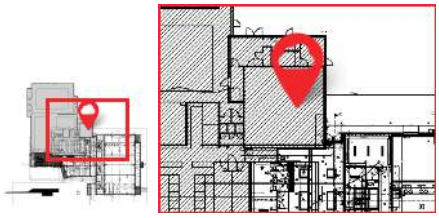
51		
Type	Waterinstallaties	
Omschrijving	Corrosie aan bouten en moeren, flenzen

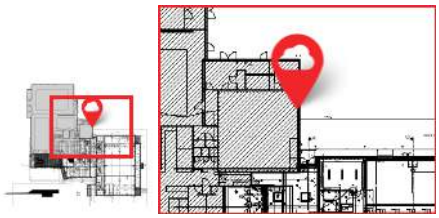
52		
Type	Kozijnen, Ramen en Deuren	
Omschrijving	Ontbrekend raam/kozijn

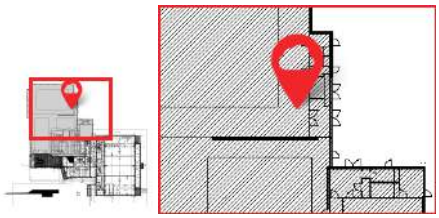
54		
Type	Betonwerk	
Omschrijving	Lekkage van de betonbak, zwembad. Op diverse plaatsen

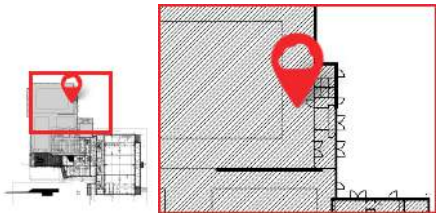
55		
Type	Waterinstallaties	
Omschrijving	OUDE WITTE PVC leidingen waterinstallatie zwemwater (kwetsbaar)

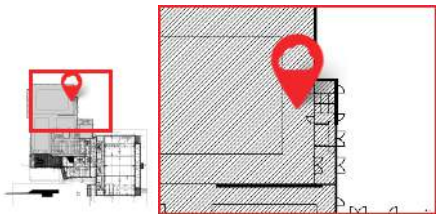
57		
Type	Isolatie	
Omschrijving	Beschadigde isolatie waterleidingwerk

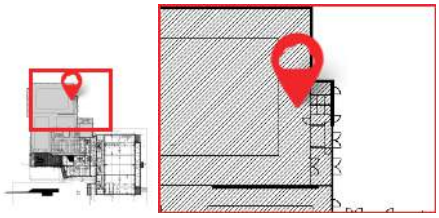
58		
Type	Betonwerk	
Omschrijving	Afgevoerde delen en scheurvorming betonlatei

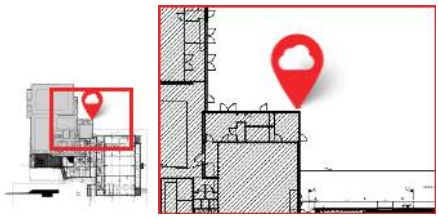
60		
Type	Kozijnen, Ramen en Deuren	
Omschrijving	Niet sluitende aluminium buitendeuren

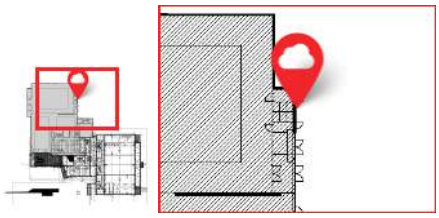
62		
Type	Metaal- en Kunststofwerk	
Omschrijving	Verwering stalen sandwichpanelen, gevelafwerking

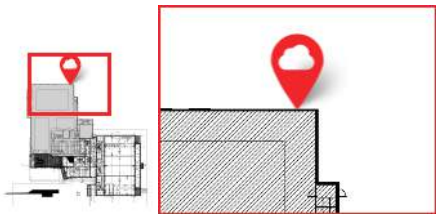
64		
Type	Metselwerk	
Omschrijving	Scheurvorming op diverse plaatsen in het metselwerk

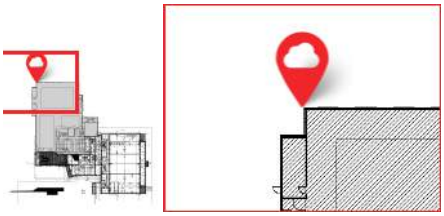
65		
Type	Kozijnen, Ramen en Deuren	
Omschrijving	Vochtlekkage als zijnde condensvorming (bouwfysisch) op diverse hoeken van de kozijnen (buiten)

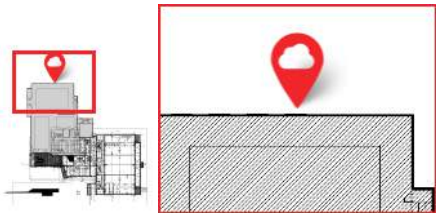
66		
Type	Kozijnen, Ramen en Deuren	
Omschrijving	Uitgespoeld voegwerk keramische raamdorpelstenen op diverse plaatsen aan de gevel

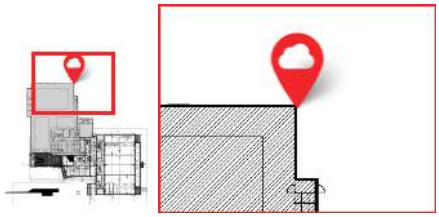
67		
Type	Dakgoten en Hemelwaterafvoeren	
Omschrijving	Corrosie aan de stalen ondereinden van de hwa

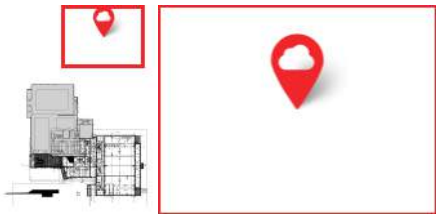
69	 
Type	Waterinstallaties
Omschrijving	Aantasting van de coating en vervuiling buitenglijbaan

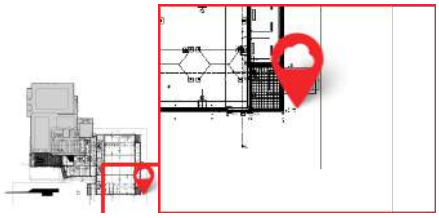
70	 
Type	Afbouwtimmerwerk
Omschrijving	Vervuiling luifel nieuwbouw

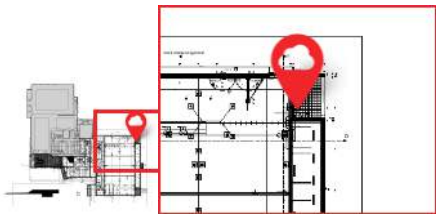
72 	 
Type	Kozijnen, Ramen en Deuren
Omschrijving	Onthechting kistwerk tpv buitendeuren (inwateren mogelijk)

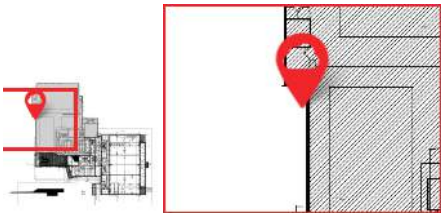
73 	 
Type	Metaal- en Kunststofwerk
Omschrijving	Condensvorming achter sandwich panelen, bouwfysisch probleem aan het gehele gebouw

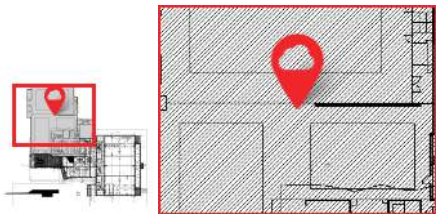
75		
Type	Dakbedekkingen	
Omschrijving	Aangetaste stalen dakranden en bevestigend

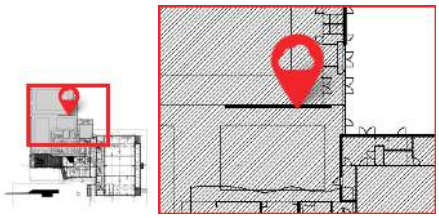
76		
Type	Dakbedekkingen	
Omschrijving	Loshangende dakbedekking (eerder gefixeerd)

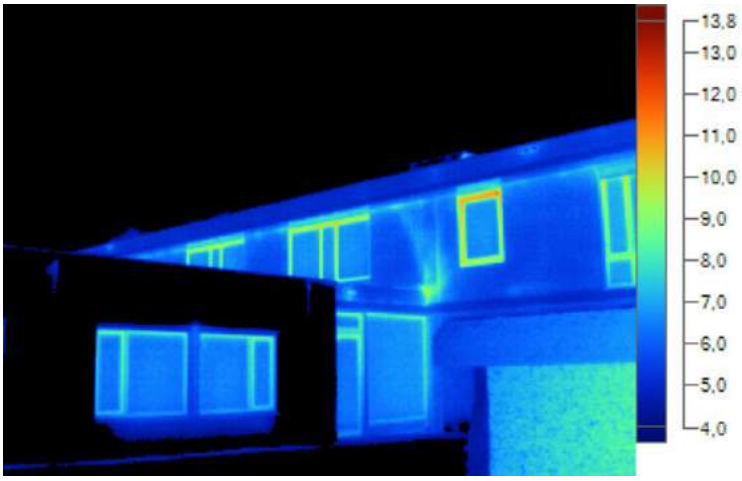
Gevel zuidwestzijde

Op de aangegeven plaats is beperkt uitstroom van warme lucht uit het gebouw zichtbaar

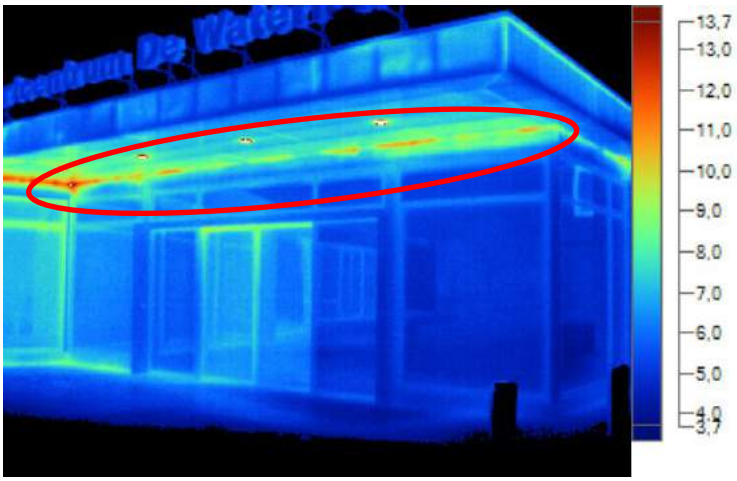
Gevel zuidwestzijde (entree)

De luifel is doorspoelt met warme lucht uit het gebouw. We zien tevens condensvorming en druppels naar beneden komen. Hier is sprake van een ontwerp of bouwfout aangezien dit niet verwacht mag worden bij een jong gebouwdeel.

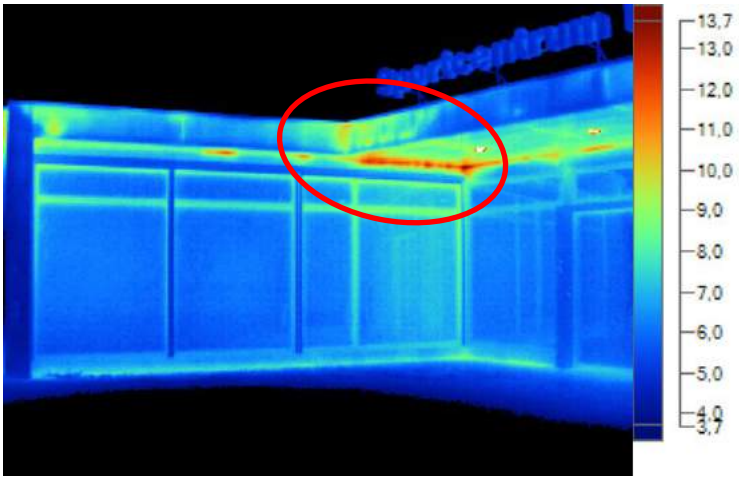
Gevel zuidwestzijde

De luifel is doorspoelt met warme lucht uit het gebouw. We zien tevens condensvorming en druppels naar beneden komen. Hier is sprake van een ontwerp of bouwfout aangezien dit niet verwacht mag worden bij een jong gebouwdeel.

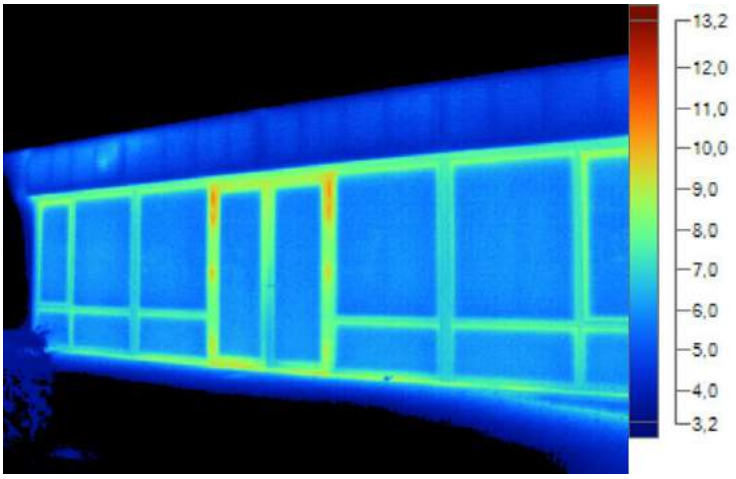
Gevel zuidwestzijde

Op de aangegeven plaats is uitstroom van warme lucht uit het gebouw zichtbaar

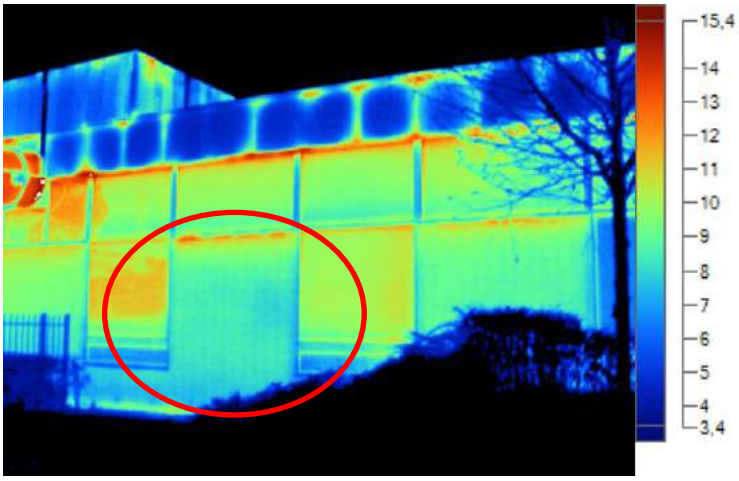
Gevel noordwestzijde

Op de aangegeven plaats is uitstroom van warme lucht uit het gebouw zichtbaar. Rondom de donkerrode plekken is overdag lekwater zichtbaar, zijnde opgehoopt water door condensvorming wat naar buiten komt.

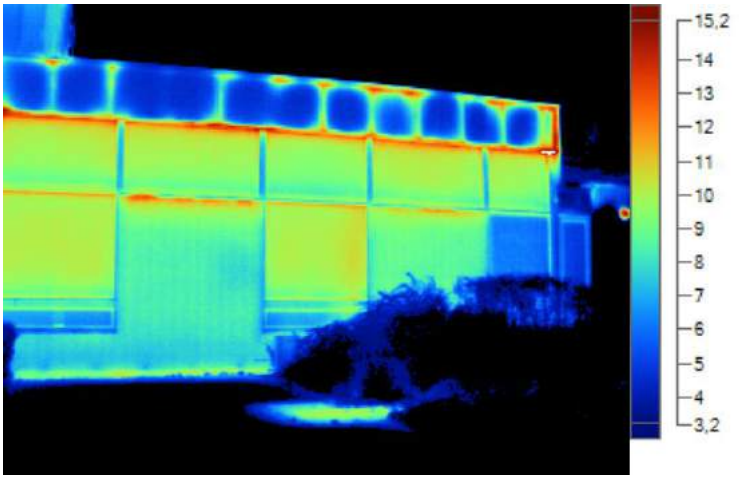
Gevel noordwestzijde

Via de dichte gevelvlakken gaat veel warmte verloren. Dit kan meerdere oorzaken hebben zoals beperkte isolatie, vochtige of vergane isolatie, of opwarming door stroming van warme lucht in de spouw.

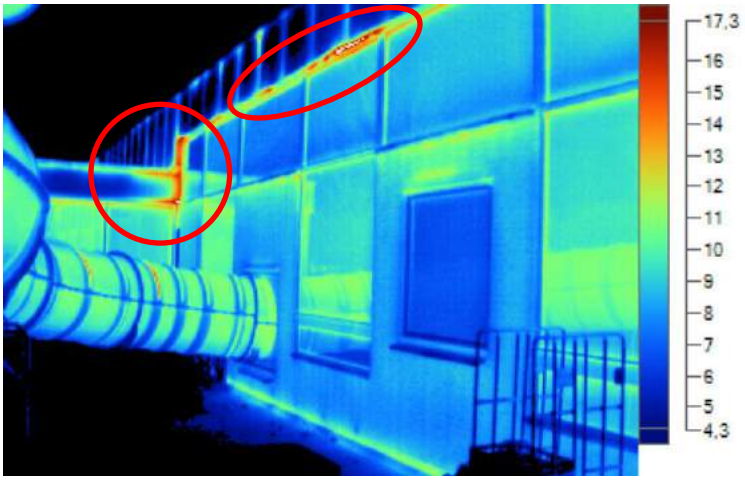
Gevel noordwestzijde

Via de dichte gevelvlakken gaat veel warmte verloren. Dit kan meerdere oorzaken hebben zoals beperkte isolatie, vochtige of vergane isolatie, of opwarming door stroming van warme lucht in de spouw.

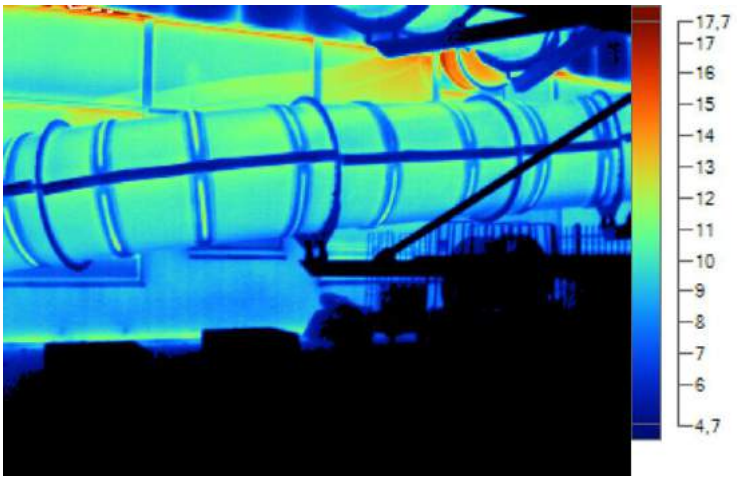
Gevel noordwestzijde

Op de aangegeven plaats is uitstroom van warme lucht uit het gebouw zichtbaar

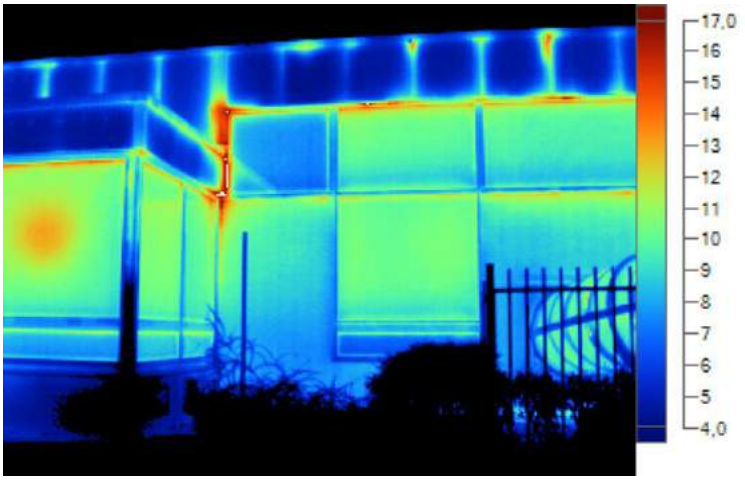
Gevel noordwestzijde

Veel warmteverlies en lekkage van lucht.

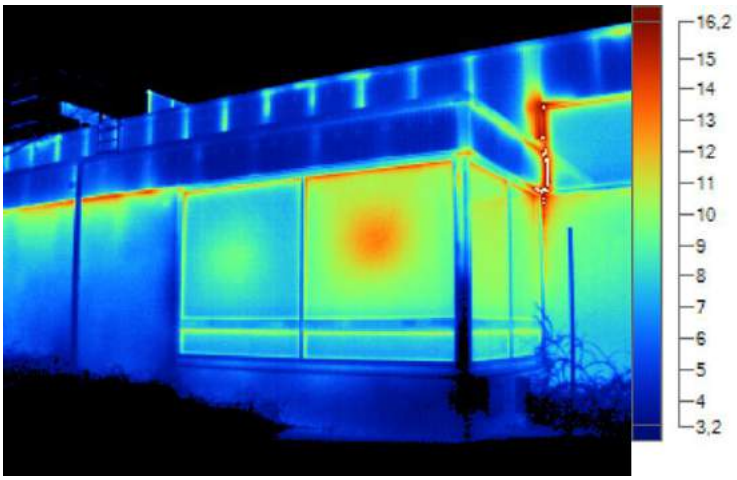
Gevel noordwestzijde

Bij de verbindingen is sprake van warmtelekken.

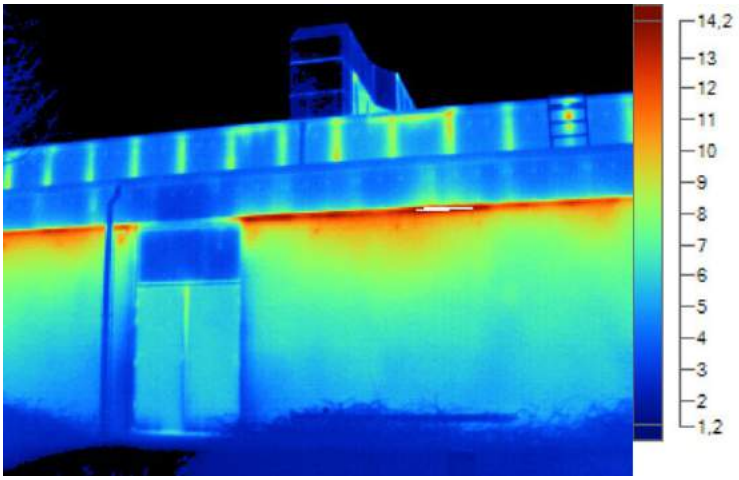
Gevel noordwestzijde

Via de dichte gevelvlakken gaat relatief veel warmte verloren. Dit kan meerdere oorzaken hebben zoals beperkte isolatie, vochtige of vergane isolatie, of opwarming door stroming van warme lucht in de spouw.

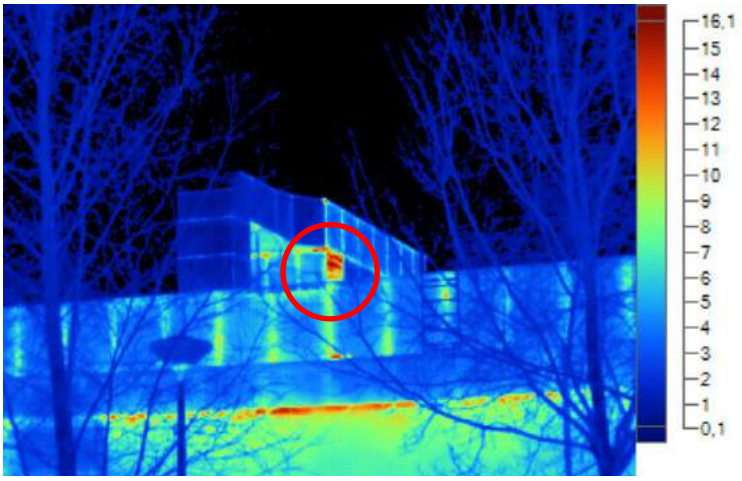
Gevel noordwestzijde

Een duidelijk voorbeeld van warmtelekken en condensatieproblemen. Het rode gedeelte is de aluminium trim waaronder water naar buiten druppelt. Het condensatiewater is waarschijnlijk ook de spouw ingelopen en opgenomen door de isolatie. Dat kan een verklaring zijn voor het warmteverloop.

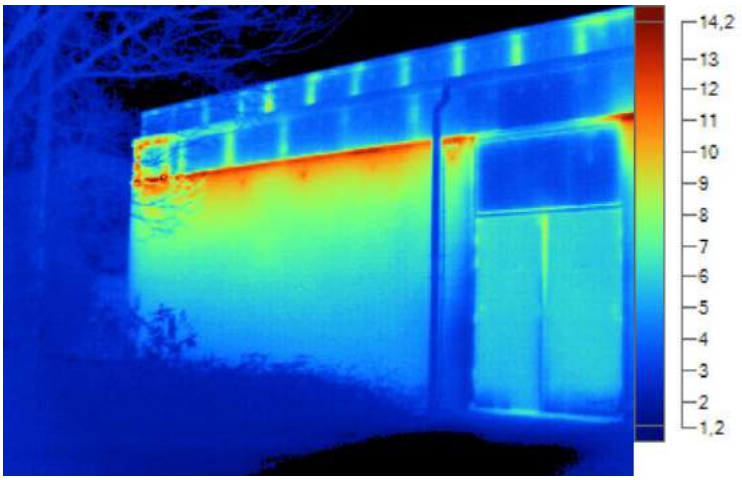
Gevel noordwestzijde

Op de aangegeven plaats is uitstroom van warme lucht uit het gebouw zichtbaar

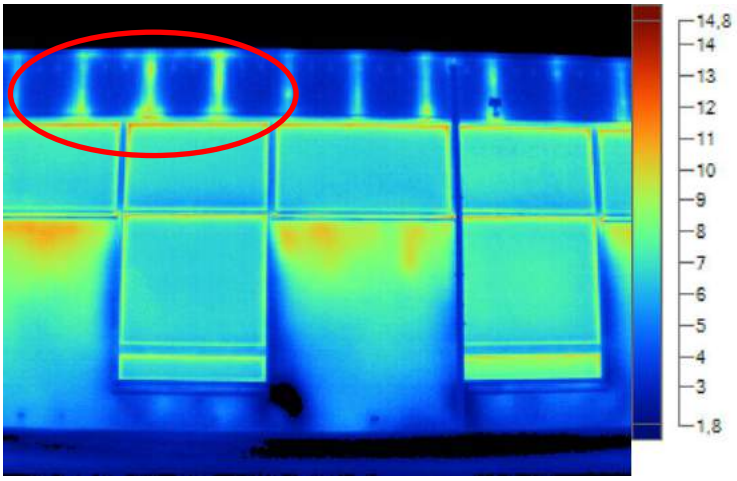
Gevel noordoostzijde

Via de dichte gevelvlakken gaat relatief veel warmte verloren. Dit kan meerdere oorzaken hebben zoals beperkte isolatie, vochtige of vergane isolatie, of opwarming door stroming van warme lucht in de spouw.

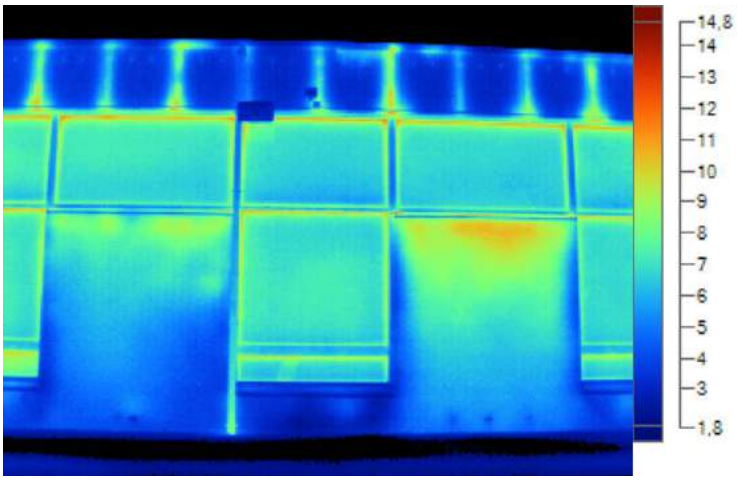
Gevel noordoostzijde

Op de aangegeven plaats is uitstroom van warme lucht uit het gebouw zichtbaar

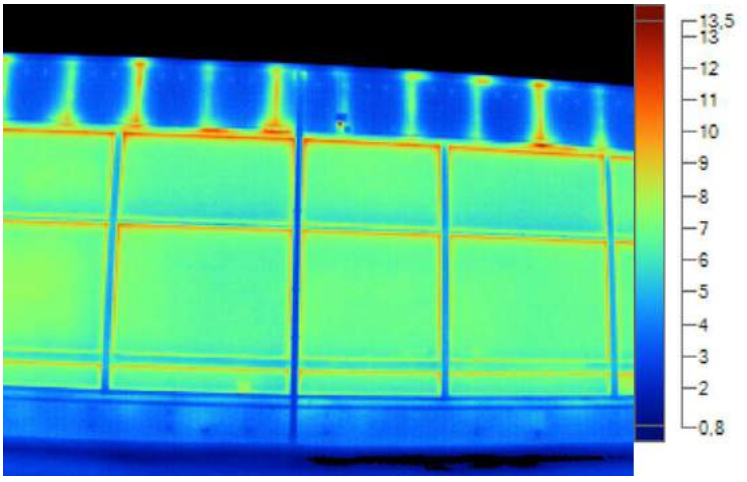
Gevel noordoostzijde

Duidelijke warmteverlies en lekkages. De kozijnen zien er visueel in eerste oogopslag nog redelijk uit maar zijn op veel plaatsen verzadigd met water. Op veel plaatsen is reeds houtrot gerepareerd.

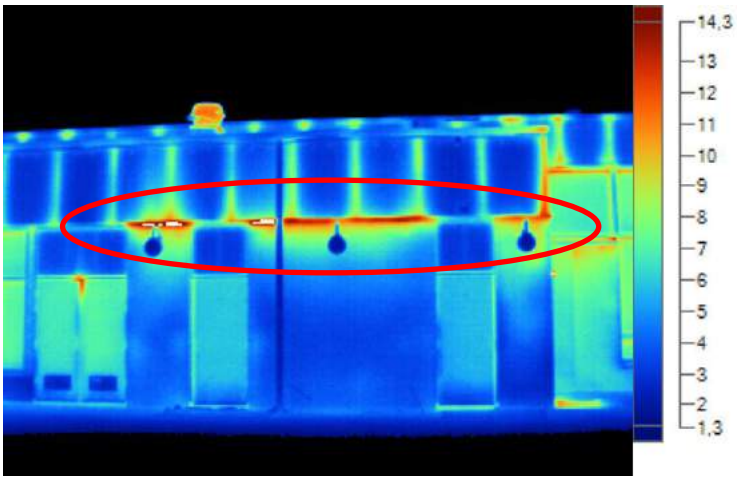
Gevel zuidoostzijde

Op de aangegeven plaats is uitstroom van warme lucht uit het gebouw zichtbaar.

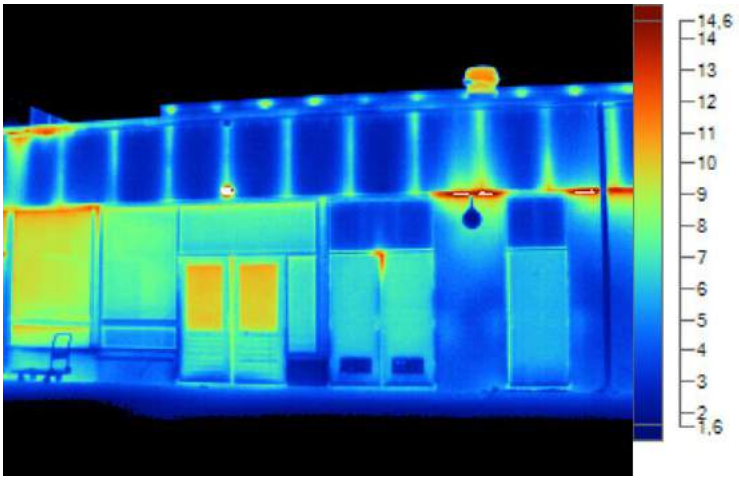
Gevel zuidoostzijde

Op de aangegeven plaats is uitstroom van warme lucht uit het gebouw zichtbaar.

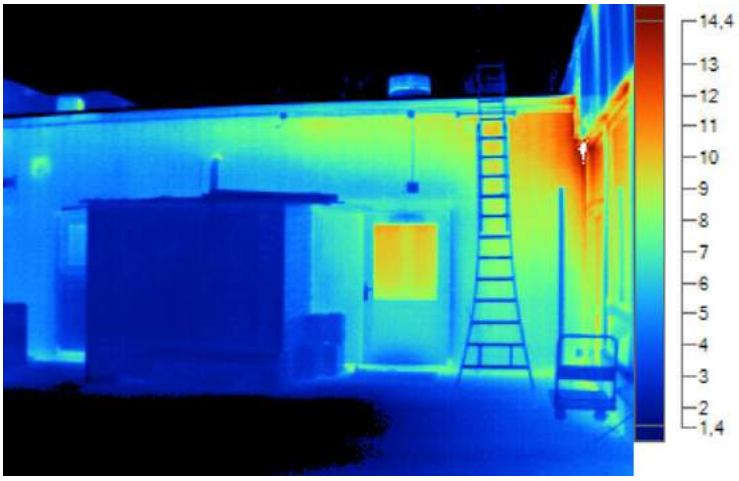
Gevel zuidoostzijde

Op de aangegeven plaats is uitstroom van warme lucht uit het gebouw zichtbaar.

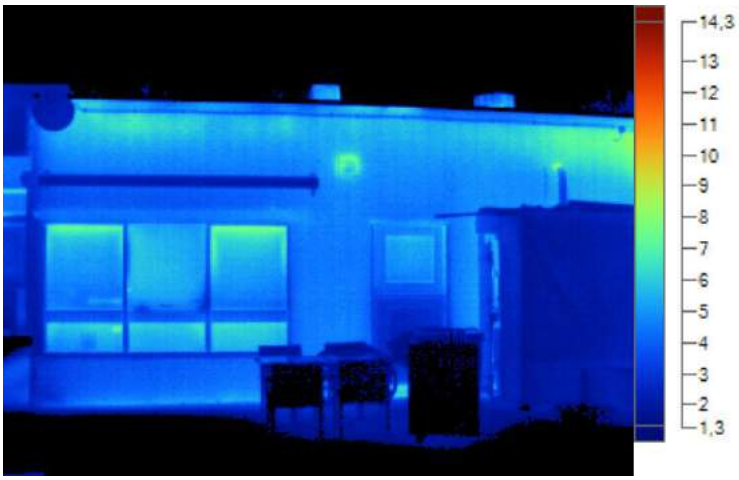
Gevel zuidoostzijde

Op de aangegeven plaats is uitstroom van warme lucht uit het gebouw zichtbaar.

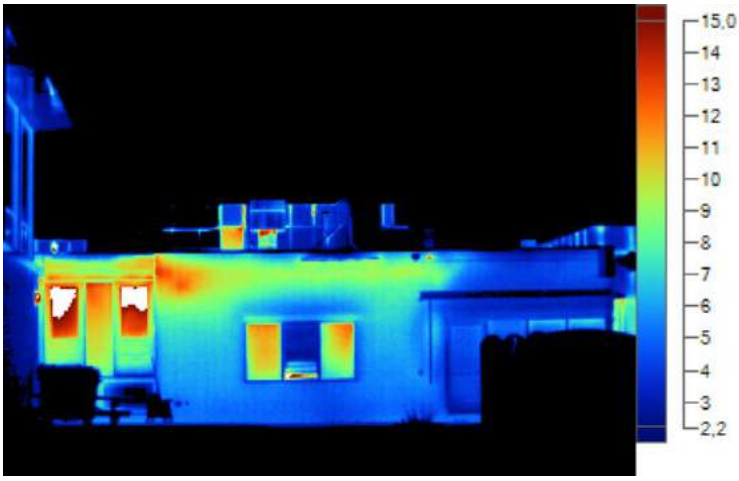
Gevel zuidoostzijde

Op de aangegeven plaats is uitstroom van warme lucht uit het gebouw zichtbaar. Ook kan er bovenaan de gevel sprake zijn van een defect in de thermische isolatie. Bijvoorbeeld door vochtophoping.

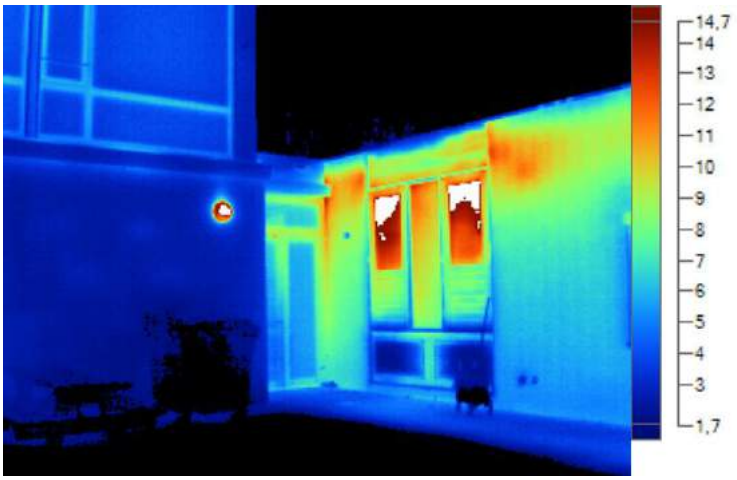
Gevel zuidoostzijde

Vanuit de machinekamer wordt behoorlijk veel warmte verloren.

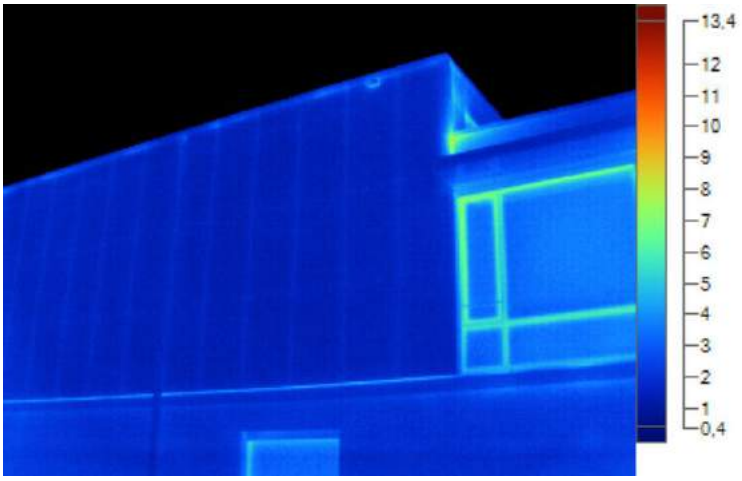
Gevel noordoostzijde

Het nieuwbouwgedeelte (kantoren van ESA) laat over het algemeen een goed beeld zien. Met de deur is echter een probleem. Er wordt veel warmte verloren. Nadere inspectie laat zien dat de dubbele deur (nooduitgang) niet goed sluit, er is een behoorlijke lek. De kozijnprofielen lijken bovendien geen koudebrugonderbreking te hebben, hetgeen merkwaardig is voor een jong gebouw(deel).
