Historisch onderzoek

Uitbreiding bedrijventerrein Cereslaan West te Heesch

projectnummer 0434270.100
definitief revisie 00
10 april 2024

Opdrachtgever
Gemeenschappelijke Regeling Heesch West

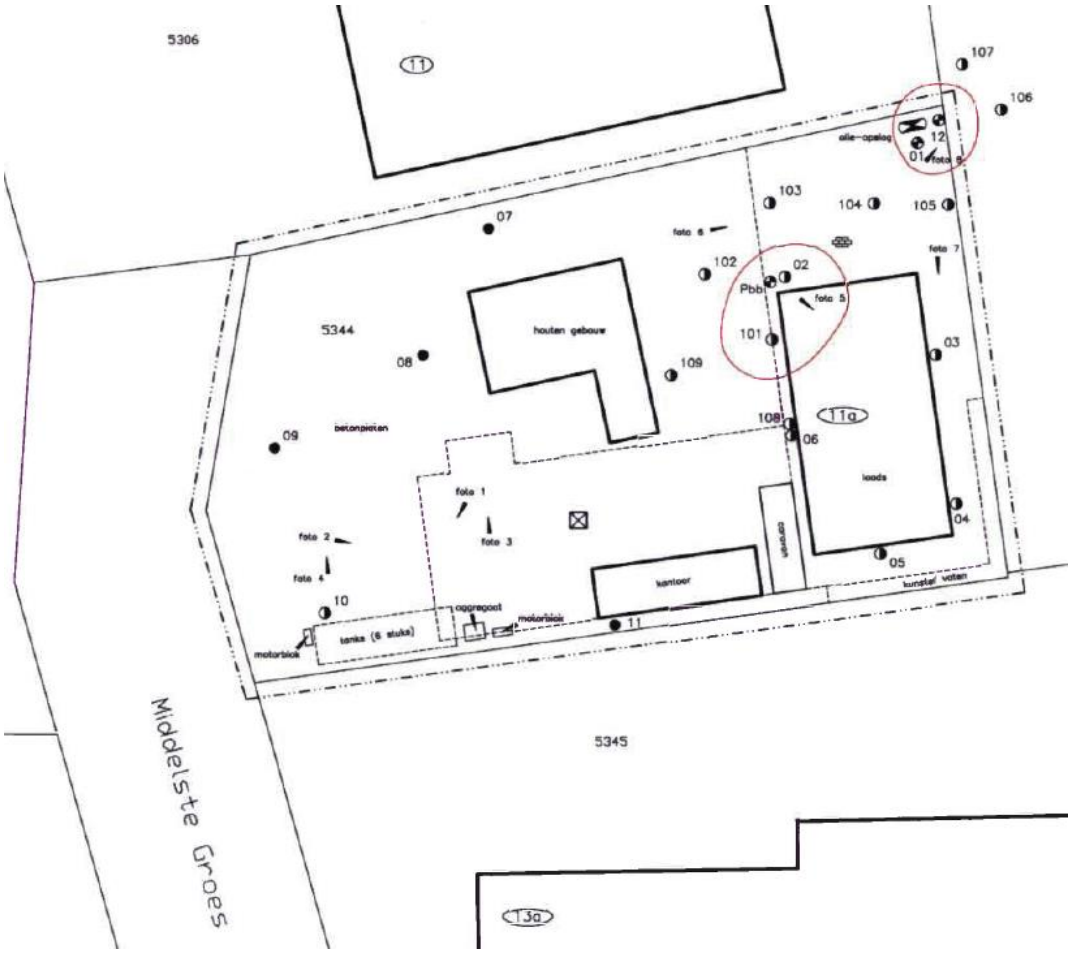
Afbeelding 2.2: Tekening met interventiewaarde contouren minerale olie Middelste Groes 11 (bron: Nader bodemonderzoek, projectnummer 14558, d.d. 14-04-2015, door Nipa Milieutechniek)

Uit het aansluitend uitgevoerde nader onderzoek blijkt dat op het perceel 2 gevallen van ernstige bodemverontreiniging aanwezig zijn. Het betreft een verontreiniging met minerale olie ter plaatse van de loods met een omvang van circa 90 m^3 sterk verontreinigde grond en een sterke verontreinig met minerale olie met een omvang van circa 40 m^3 bij de oliesopslag.
De verontreinigingen hebben zich tot een diepte van circa 1,5 m-mv verspreid. De verontreiniging bij de loods is niet onder het pand afgeperkt. In afbeelding 2.2, afkomstig uit het nader onderzoek, zijn de interventiewaarde contouren weergegeven.

Het evaluatierapport (Terra Milieu, kenmerk 17-176, d.d. 24-10-2017) is niet in het archief van de gemeente Bernheze aanwezig. Wel is een brief van de Omgevingsdienst Zuidoost-Brabant (ODZOB) aan de gemeente Bernheze (kenmerk Z.81197/D.285406, d.d. 20-11-2017) in het archief aanwezig. Uit deze brief blijkt dat de verontreinigingen volledig zijn verwijderd. De verificatiemonsters van de bodem en wanden van de saneringsput voldoen aan de achtergrondwaarden. De saneringsput is aangevuld met grond die voldoet aan de klasse Achtergrondwaarde. De conclusie van de ODZOB is dat ze instemt met de uitgevoerde bodemsanering.

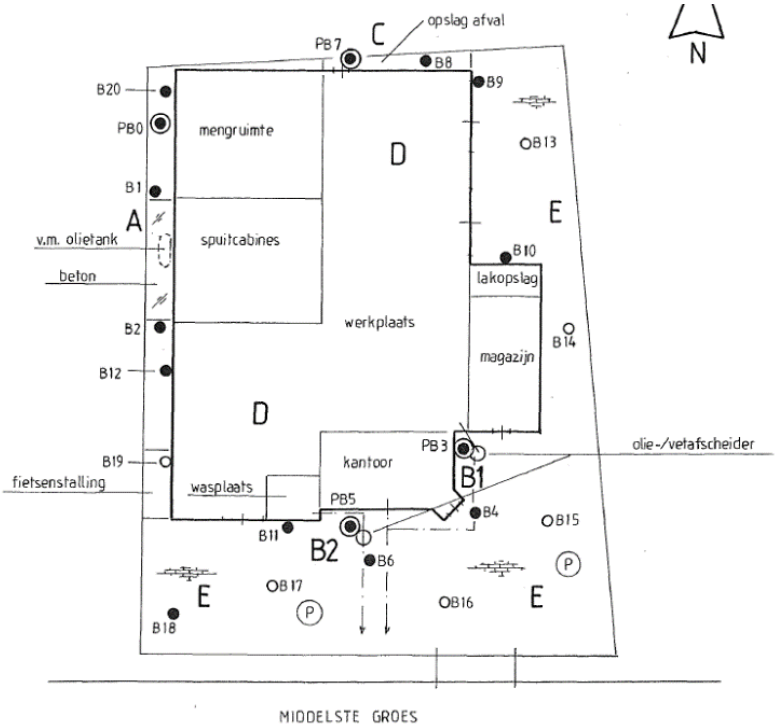
Afbeelding 2.3: Tekening met ligging boring B1 Middelste Groes 15 (bron: Verkennend onderzoek, rapportnummer MAA.607208, d.d. 22-02-2008, door Van Oort bodemonderzoek)

Uit het in 2008 uitgevoerde nulsituatie onderzoek volgt dat nabij een voormalige bovengrondse tank, zintuiglijk olie is waargenomen (matige olie-water reactie). Analytisch is ter plaatse in de bovengrond minerale olie aangetoond in een gehalte gelijk aan de interventiewaarde (boring B1: 0,2-0,5 m -mv.). De ondergrond ter plaatse van de voormalige ondergrondse tank is niet onderzocht en in het grondwater zijn geen verhoogde concentraties aan minerale olie en vluchtige aromaten gemeten. De ligging van boring B1 nabij de voormalige olietank is weergegeven in afbeelding 2.3.

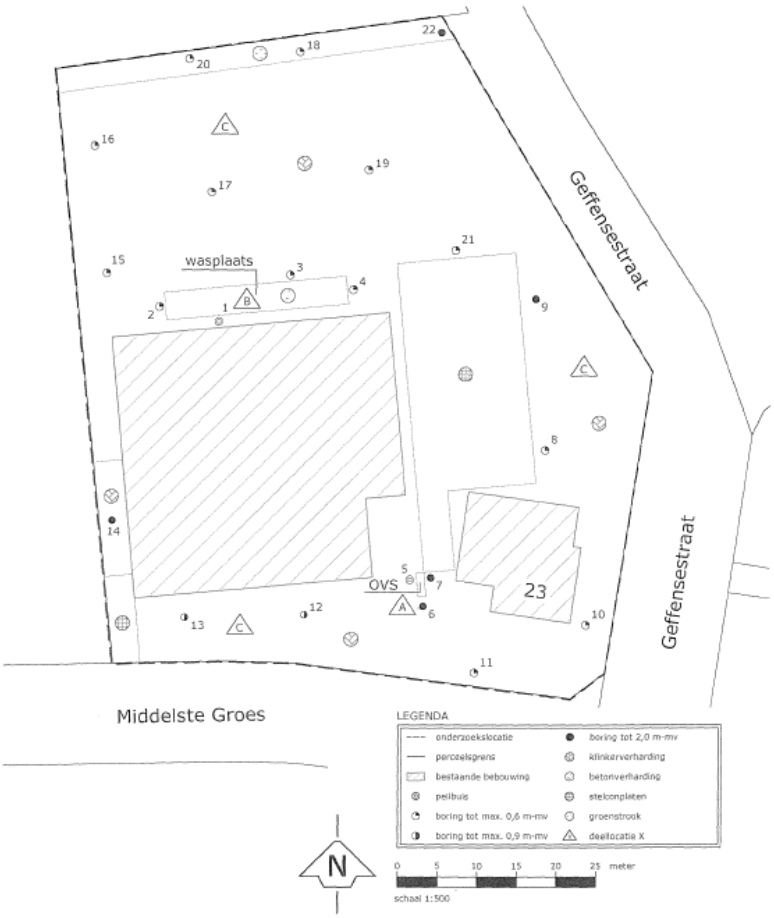
Afbeelding 2.4: Situatietekening locatie Middelste Groes 23 met ligging wasplaats (bron: Nulsituatie onderzoek, rapportnummer 20101122, d.d. 26-05-2010 door Milon)

Uit de uitgevoerde onderzoeken volgt dat nabij een wasplaats circa 40 m^3 bodemvolume grondwater sterk verontreinigd is met minerale olie en xylenen tot een diepte van circa 3 –mv. In de boven- en ondergrond zijn geen verhoogde gehalten gemeten. In het grondwater zijn licht verhoogde concentraties aan vluchtige aromaten aangetoond. Een situatietekening van de locatie met daarop de ligging van de wasplaats is weergegeven in afbeelding 2.4.

Het rapport van het nader onderzoek was niet aanwezig in het archief van de gemeente Bernheze, zodat niet bekend is wat de omvang van de sterke grondwaterverontreiniging met minerale olie en vluchtige aromaten is.
