Rapportage
Staat van onderhoud
en
SO renovatie scenario
Gymzalen Strabrecht College
te Geldrop

2.1 Gymzalen Strabrecht College

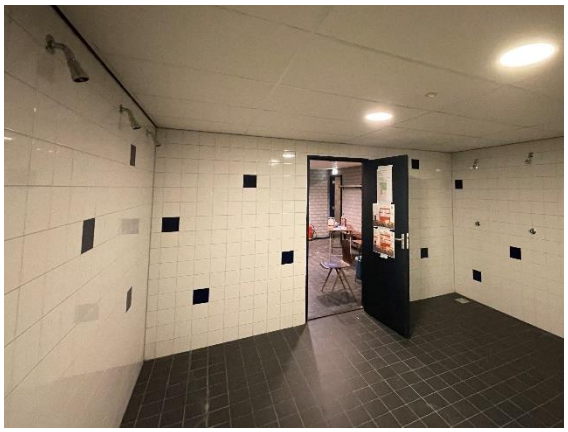
Het bouwvolume bestaat uit een laagbouw entree met kleedruimten welke aansluit op de eerste gymzaal. Beide gymzalen zijn circa 6 meter hoog en uitgevoerd met bovenlichten. Gymzaal 5 beschikt over een werkruimte. De kleedruimten van gymzaal 5 ontbreken. De gymzalen zijn opgebouwd uit een stalen hoofddraagconstructie met dragende steenachtige wanden.

De natte cellen van de gymzaal zijn in op enig moment gerenoveerd. De afwerkingen van deze ruimten zijn zichtbaar nieuwer dan de overige ruimten.

Het casco van het gebouw verkeert in goede staat van onderhoud. Ondanks dat het interieur gedateerd te noemen is zijn er weinig noemenswaardige gebreken aangetroffen.

Er is incidenteel een scheur waargenomen die mogelijk het gevolg is van constructieve zettingen vanuit de fundering. Daarnaast zijn een aantal scheuren waargenomen die het gevolg zijn natuurlijke werking van de gevel. Omdat er geen dilataties zijn aangebracht kan de muur de krimp en uitzetting niet opvangen en ontstaat verticale scheurvorming. Tevens zijn er een aantal kleinere gebreken aan de gevelstenen en het voegwerk aangetroffen. Delen van het metselwerk zijn vervuild. Geen van deze gebreken leidt tot een constructief risico.

Het metselwerk is vanwege het ontbreken van een dilatatievoegen/of onvoldoende aangebrachte dilatataties op diverse plekken ingescheurd. Deze scheuren hebben in veel gevallen geen constructieve gevolgen. Echter, in een hoek troffen we scheuren aan die verzakking van de fundering doet vermoeden. deze situatie verdient dan ook de aandacht.

Het houten regelwerk is incidenteel aangepast als gevolg van matig schilderwerk. De kozijnen verkeren ondanks de verloedering van het schilderwerk in goede staat. Het betreft houten kozijnen voorzien van stalen ramen. Een aantal waterslagen zijn foutief aangebracht of ontbreken. Daarnaast zijn een groot aantal hemelwaterafvoeren mechanisch beschadigd. Dit is niet opmerkelijk aangezien de pvc hemelwaterafvoeren onder invloed van UV bros zijn geworden en er geen stalen ondereinden aanwezig zijn. Ook is het ventilatierooster ter plaatsen van de overkapping beschadigd en dient deze vervangen te worden.

De uit betonstenen opgemetselde binnenmuren verkeren in redelijk tot goede staat. Er zijn een aantal boorgaten aanwezig en er is scheurvorming aanwezig boven een betonlatei in de gevel. De systeemplafonds zijn aanzienlijk minder goed wegens een groot aantal mechanische beschadigingen. Dit geldt ook voor de binnendeuren en -kozijnen en het schilderwerk hiervan.

Op diverse plekken zijn in de *gymzaal* 4 beschadigingen aan de binnenwand geconstateerd. Over het algemeen hebben deze beschadigingen geen constructieve gevolgen. Echter, de scheur nabij de betonnen

latei verdient wel de aandacht, aangezien dit de constructie ter plaatse van de deur negatief kan beïnvloeden.

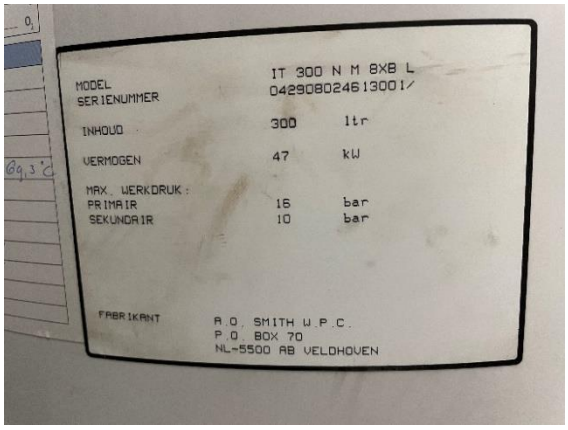
De ketels zijn in 2020 aan het eind van hun technisch theoretische levensduur en dienen te worden vervangen op basis van het bouwjaar (2004).
De 300 l. indirect gestookte boiler is 2024 aan vervanging toe op basis van het bouwjaar (2004).

De luchtbehandelingskast is in 2032 aan het eind van zijn technisch theoretische levensduur (24 jaar) en dient dan te worden vervangen. Echter, bij een uitbreiding van de gymzalen, dient bekeken te worden of de huidige capaciteit voldoende is.
