Plan van Aanpak

Kiefteweg 14 te Aalten

MM212103

Verkennend bodem- en asbestonderzoek

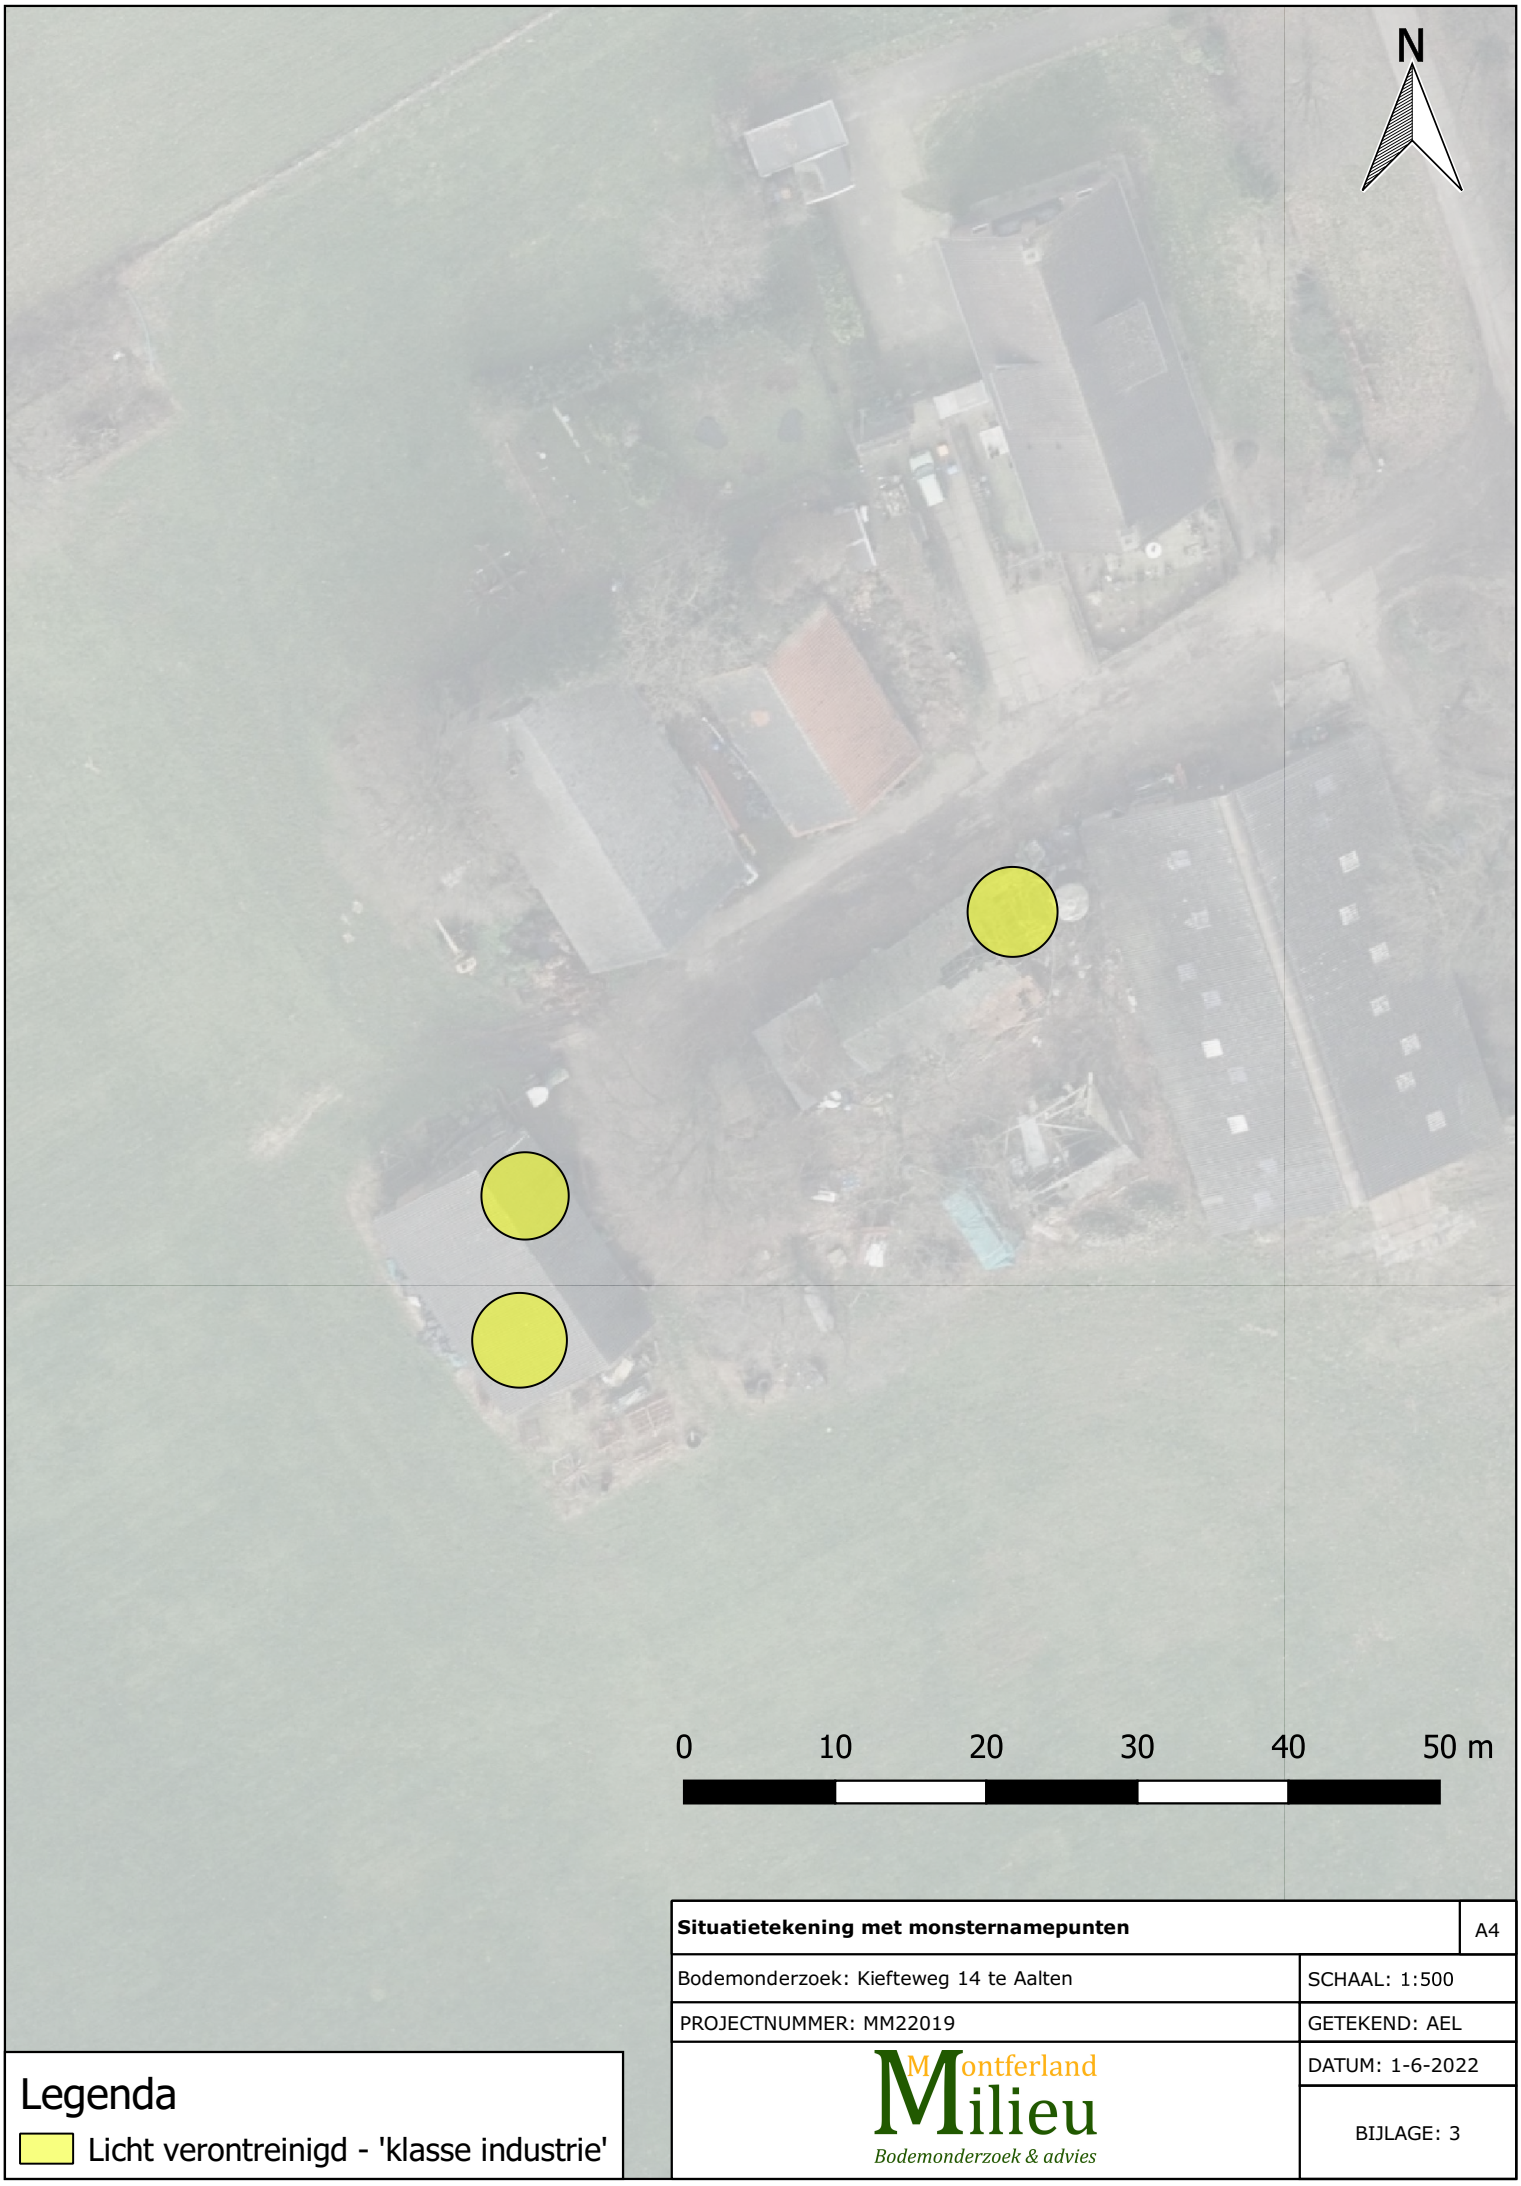
Ontgravingstekening

Locatie vml. dieseltank:
Ingeschat wordt dat de hoeveelheid licht verontreinigde grond (klasse Industrie) met minerale olie ca. 25 m² * 0,3 m -mv = 7,5 m³ grond betreft.

Werktuigenberging:
Ingeschat wordt dat de hoeveelheid licht verontreinigde grond (klasse Industrie) met minerale olie ca. 2 spots van 25 m² * 0,3 m -mv = 15 m³ grond betreft.

Licht verontreinigd - 'klasse industrie'

De lichte verontreinigde grond ‘klasse Industrie’ wordt binnen de drie ontgravingscontour ontgraven in eerste instantie tot een diepte van ca. 0,3 m -mv of dieper voor zover nodig op basis van zintuiglijke waarnemingen. De ontgraven grond wordt (direct) op een (vracht)wagen geladen en afgevoerd naar een verwerker. Naar verwachting zal ca. 3 * 7,5 m³ = totaal ca. 22,5 m³ licht verontreinigde grond worden naar een erkend verwerker.
