Toekomstvisie Caribabad

Bijlagenboek

Referentie
2250FB

In opdracht van
Gemeente Gorinchem

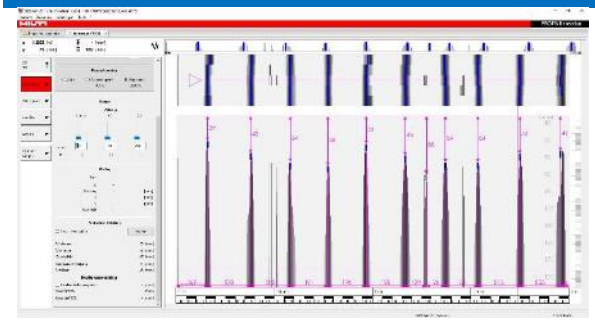
21] Plattegrond met locatie aanduidingen ferroscanmetingen

Met behulp van de Hilti PS300 Ferroscan is de steekproefsgewijs de betondekking op de beugelwapening vastgesteld. De metingen zijn uitgevoerd bij kolommen 1 tot en 4, zoals aangeduid in onderstaande figuur. Ter illustratie zijn enkele uitgewerkte ferroscan metingen opgenomen met de verdeling van de wapening. De ferroscan metingen 1 t/m 7 zijn uitgevoerd op de volgende posities:

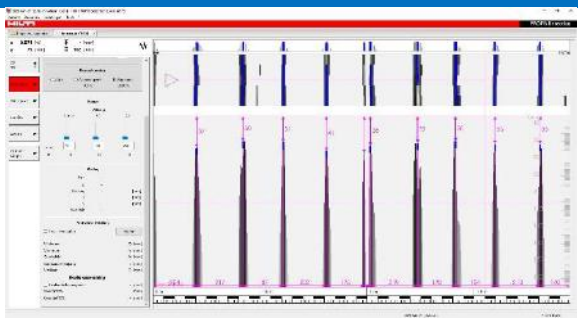
22] Ferroscan meting F01 over de beugelwapening met gemiddelde betondekking 42 mm.

23] Ferroscan meting F02 over de beugelwapening met gemiddelde betondekking 30 mm.

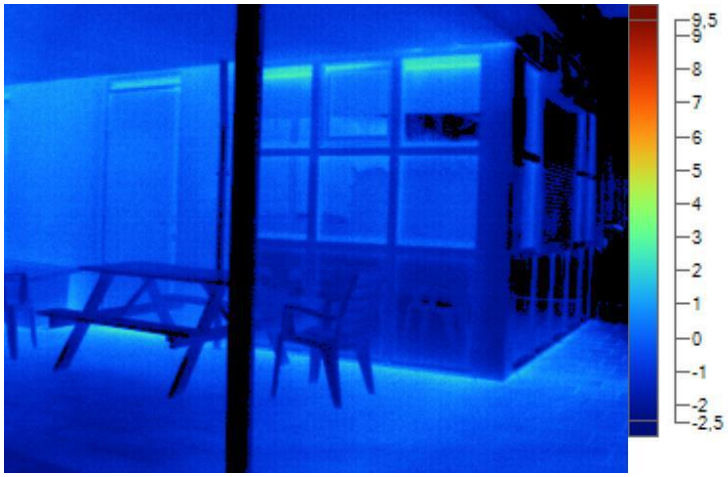
Zuidwestzijde (entree buitenbad)

Er zijn geen belangrijke thermische afwijkingen zichtbaar

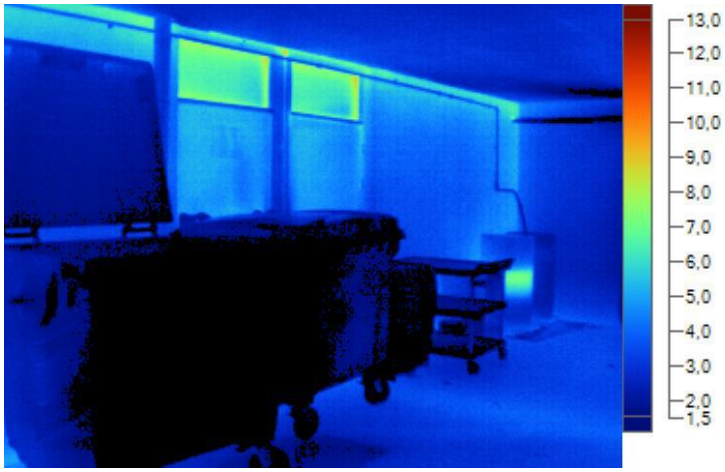
Zuidwestzijde (entree buitenbad)

Er zijn geen belangrijke thermische afwijkingen zichtbaar

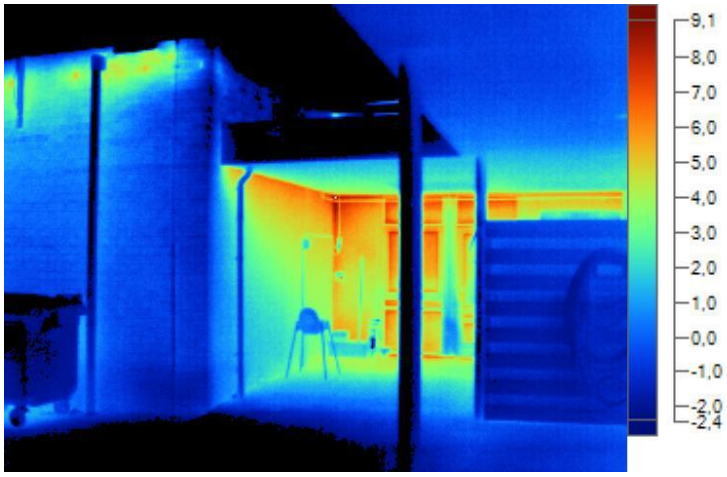
Zuidwestzijde (entree buitenbad)

Er zijn geen belangrijke thermische afwijkingen zichtbaar

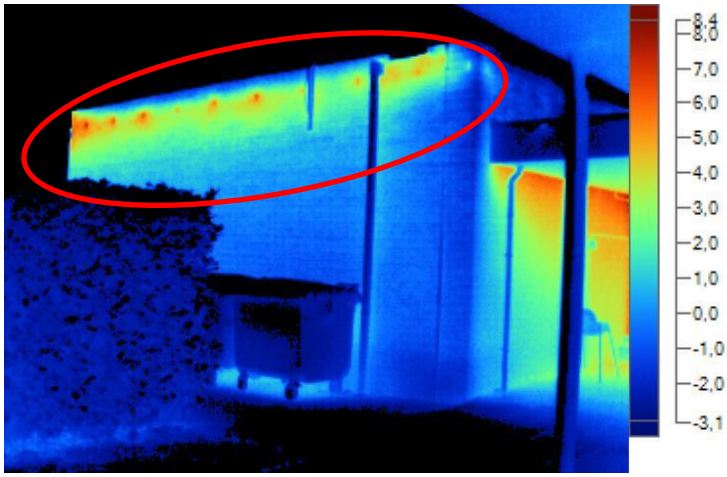
Zuidwestzijde (entree buitenbad)

Er zijn geen belangrijke thermische afwijkingen zichtbaar

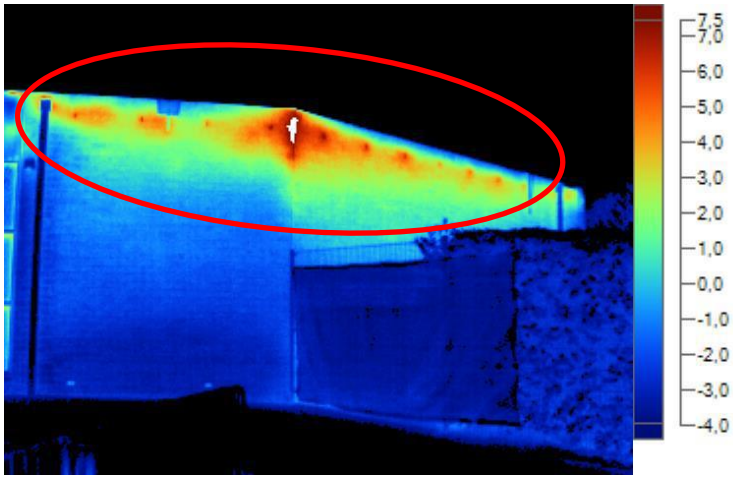
Zuidwestzijde

Warmteverlies door uitstroom van warme lucht

De foto's laten zien dat er in de gevels veel thermische afwijkingen zitten die invloed hebben op de totaal geleverde thermische kwaliteit. Het gaat met name om uitstroom van warme lucht uit het gebouw. Het herstellen van deze luchtlekken dient plaats te vinden aan de warme binnenzijde van het gebouw.

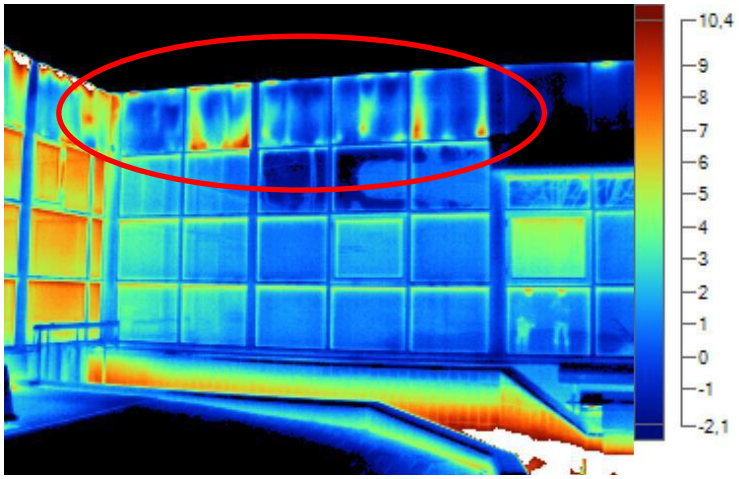
Noordwestzijde

Warmteverlies door uitstroom van warme lucht. Ramen zijn lek.

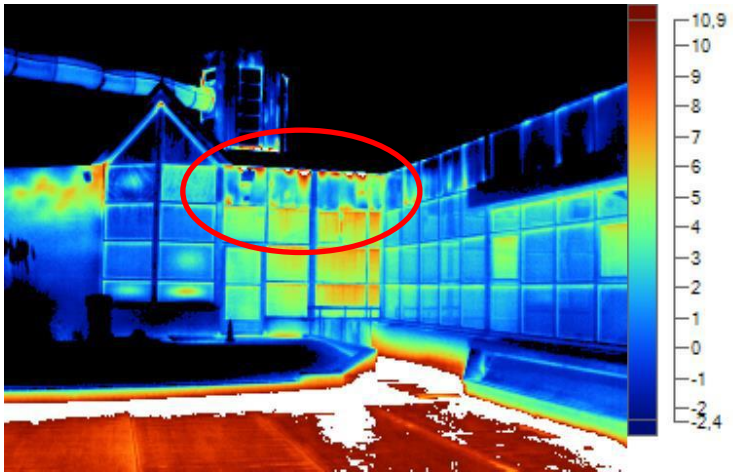
Noordwestzijde

Warmteverlies door uitstroom van warme lucht

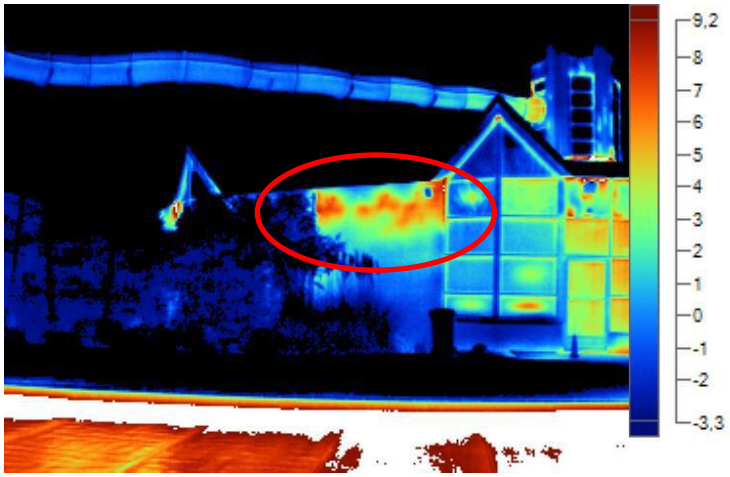
Noordwestzijde

Warmteverlies door uitstroom van warme lucht

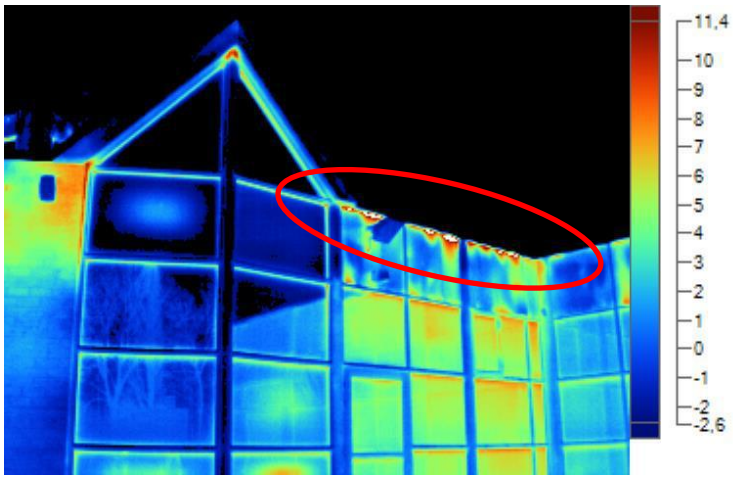
Noordwestzijde

Warmteverlies door uitstroom van warme lucht

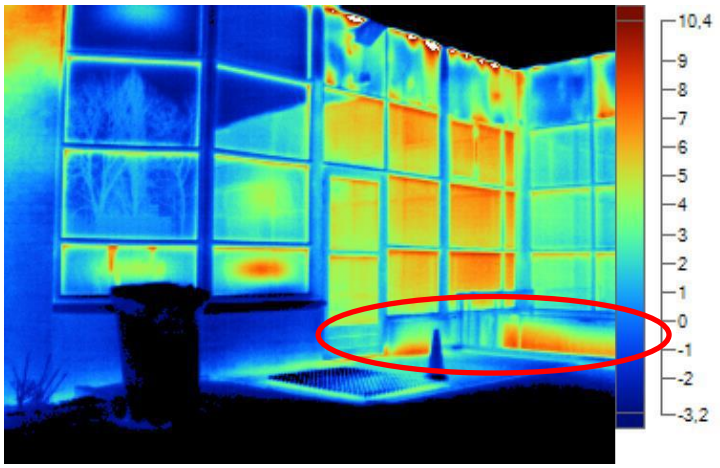
Noordwestzijde

Warmteverlies door uitstroom van warme lucht

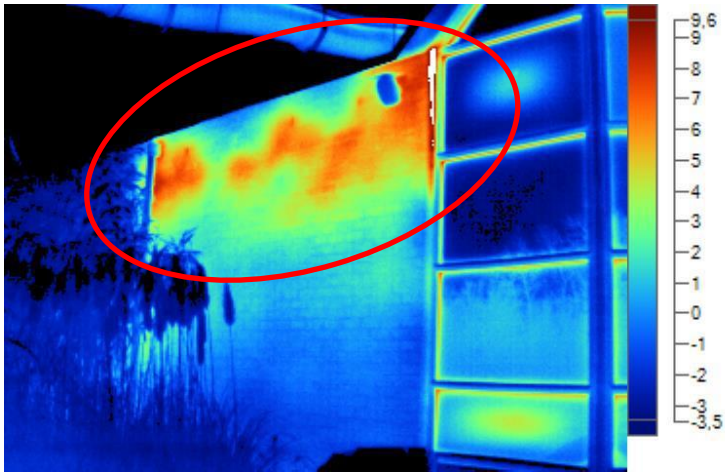
Noordwestzijde

Mogelijk isolatiedefect

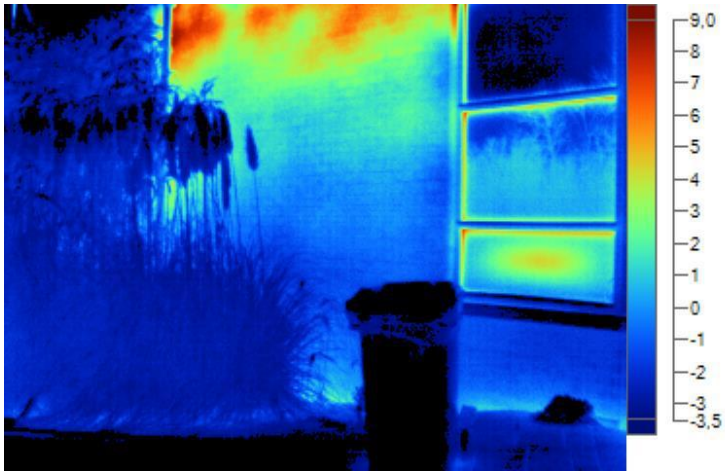
Noordwestzijde

Warmteverlies door uitstroom van warme lucht

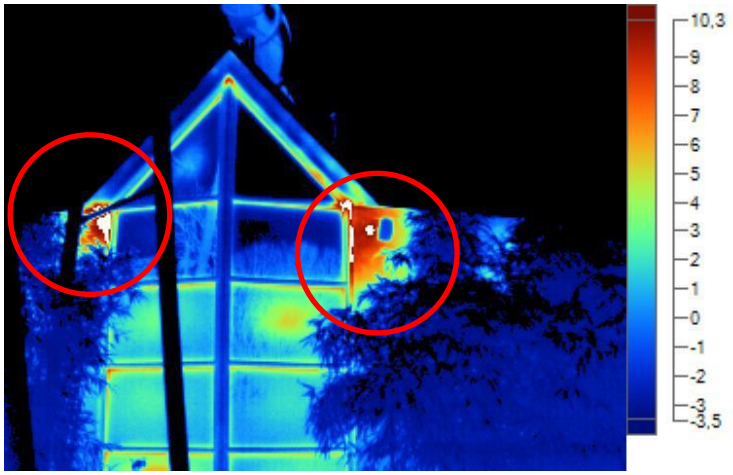
Noordwestzijde

Er zijn geen belangrijke thermische afwijkingen zichtbaar

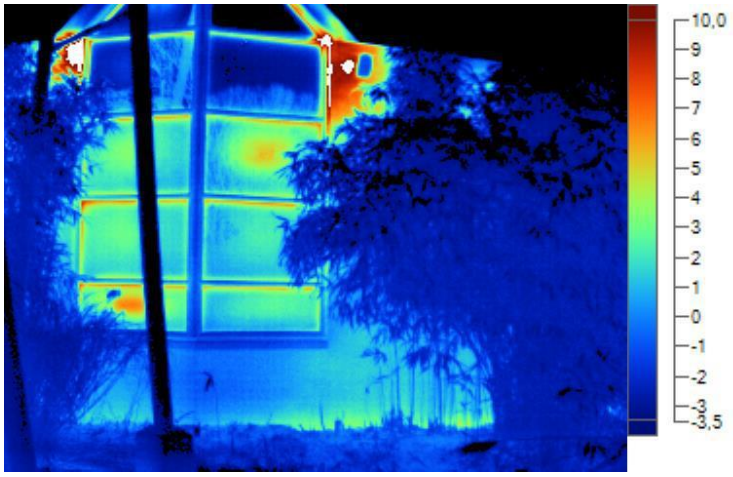
Noordwestzijde

Warmteverlies door uitstroom van warme lucht

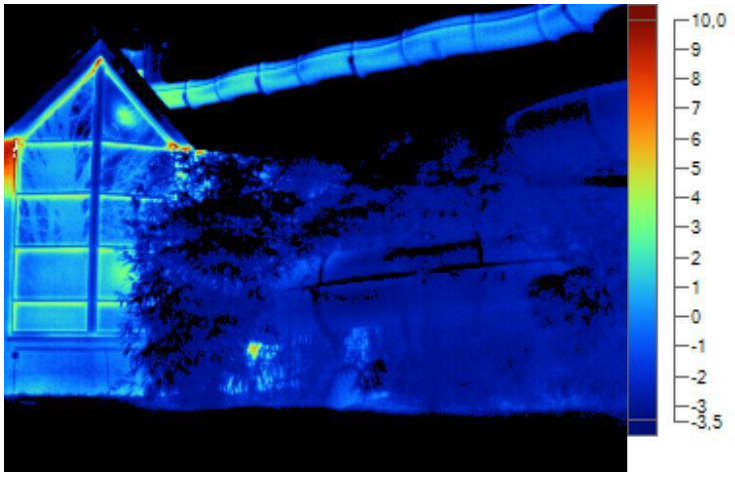
Noordwestzijde

Er zijn geen belangrijke thermische afwijkingen zichtbaar

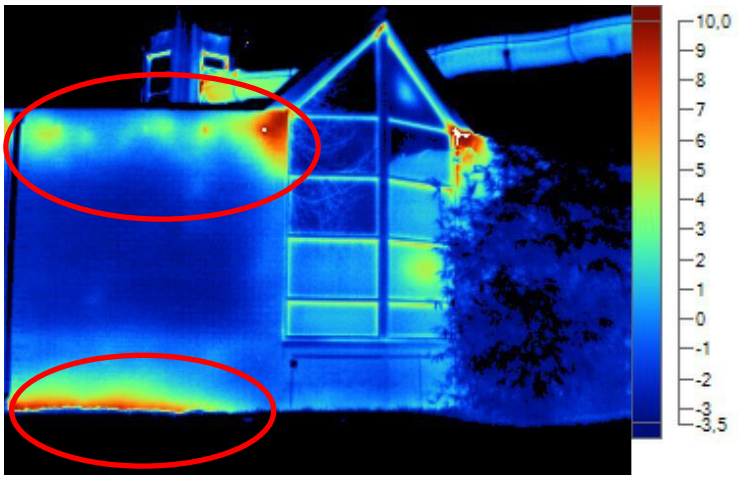
Noordzijde

Er zijn geen belangrijke thermische afwijkingen zichtbaar

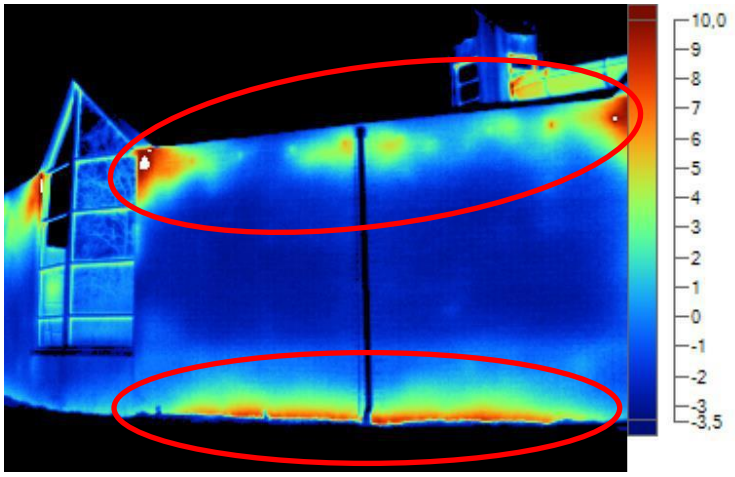
Noordzijde

Warmteverlies door uitstroom van warme lucht (boven)
Mogelijk isolatiedefect (onder)

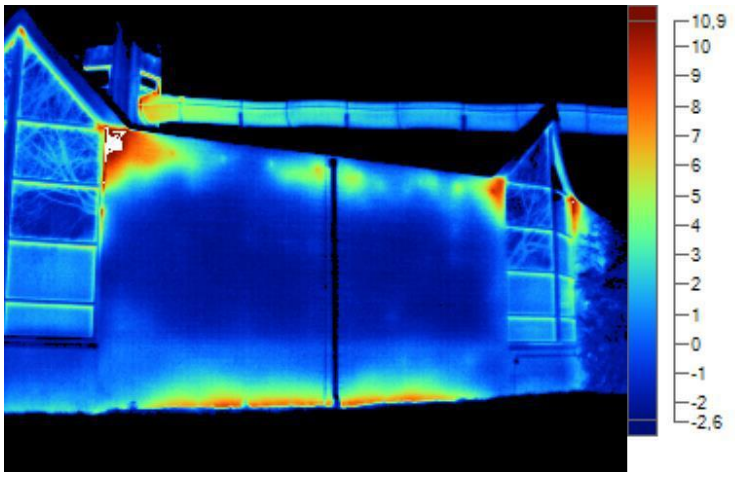
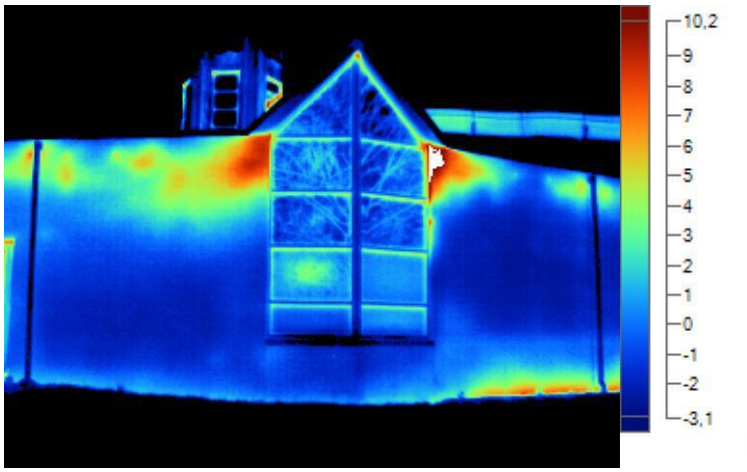
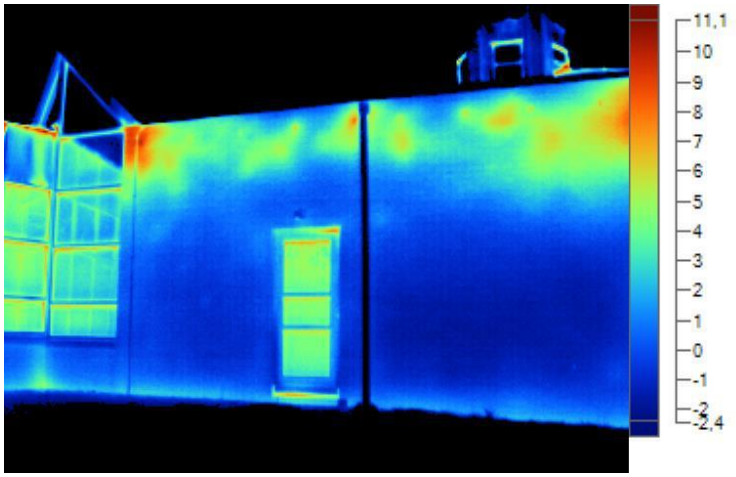
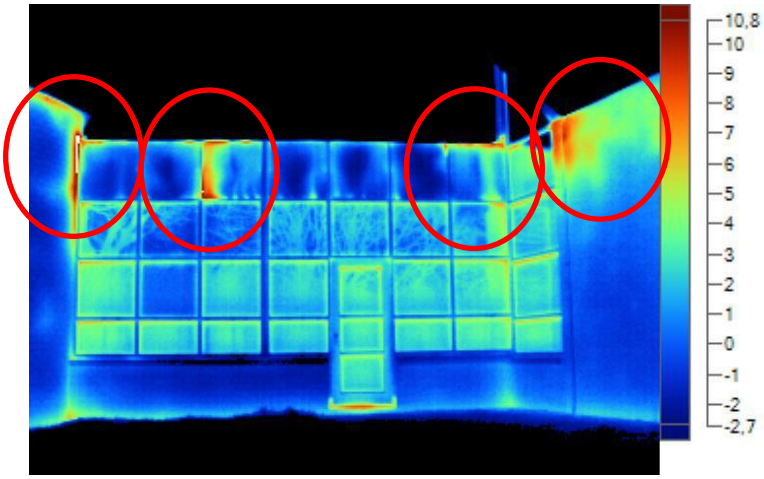
Warmteverlies door uitstroom van warme lucht (boven)
Mogelijk isolatiedefect (onder)

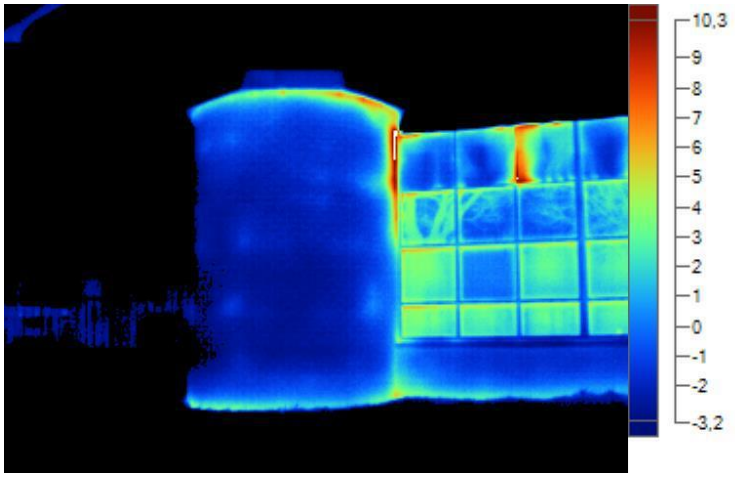
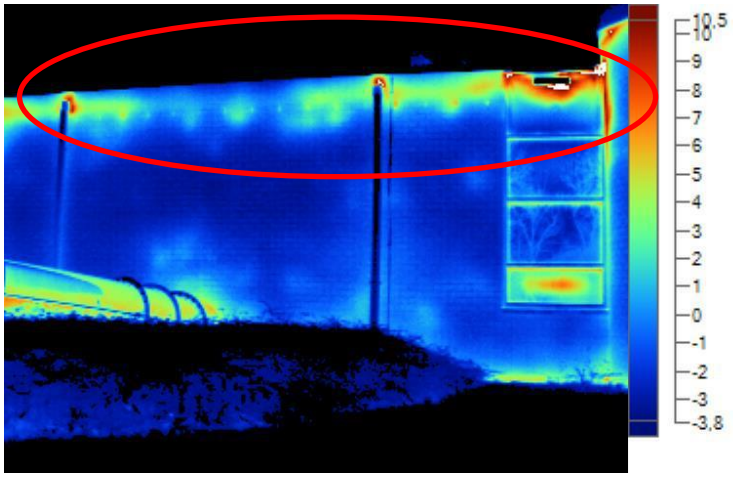
Warmteverlies door uitstroom van warme lucht

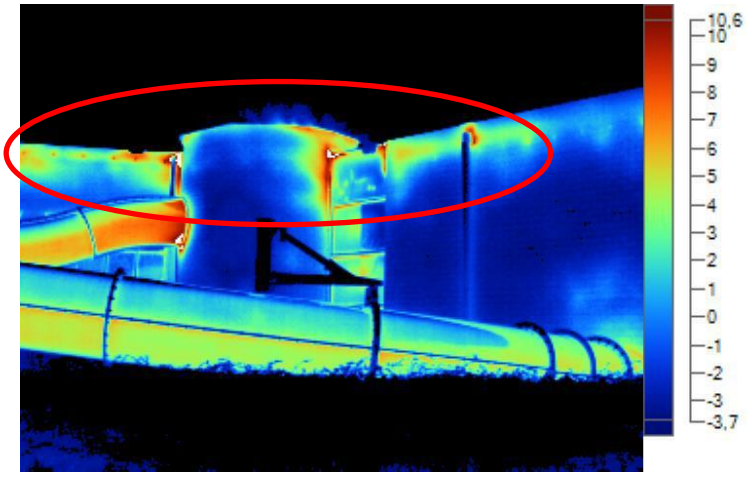
Oostzijde

Warmteverlies door uitstroom van warme lucht

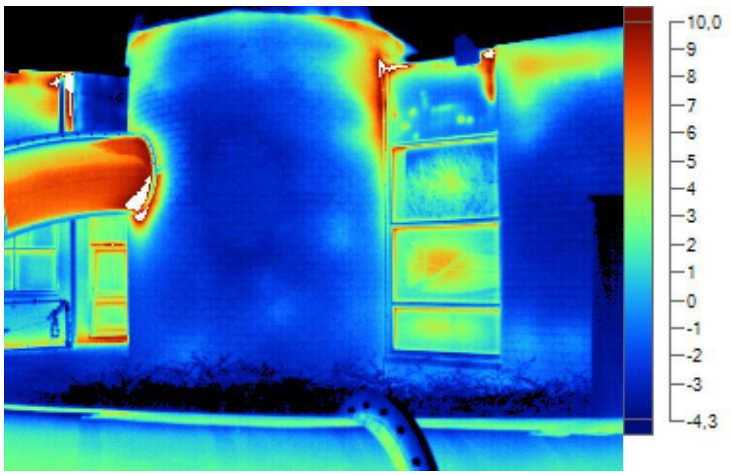
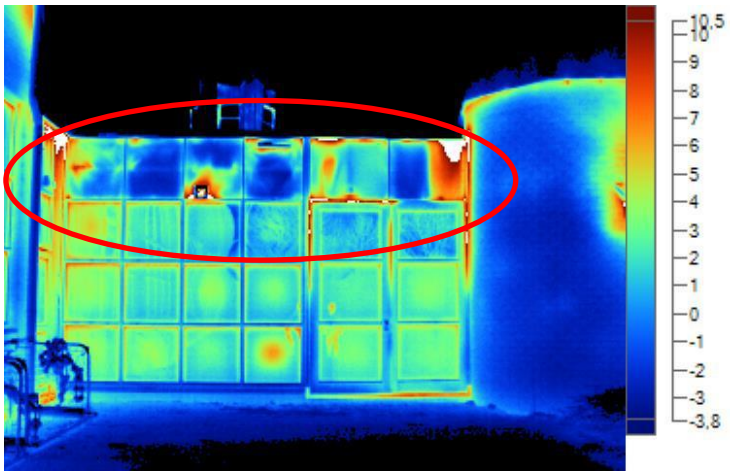
Warmteverlies door uitstroom van warme lucht

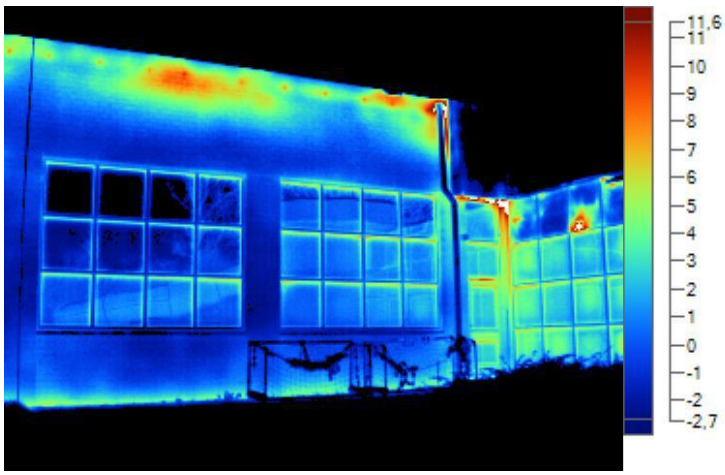
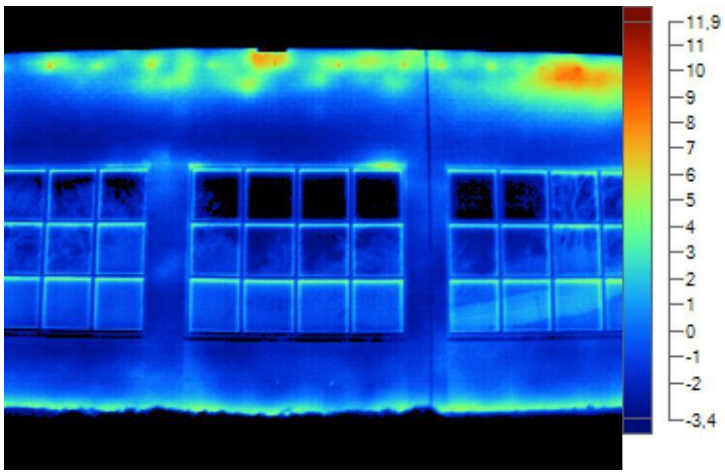
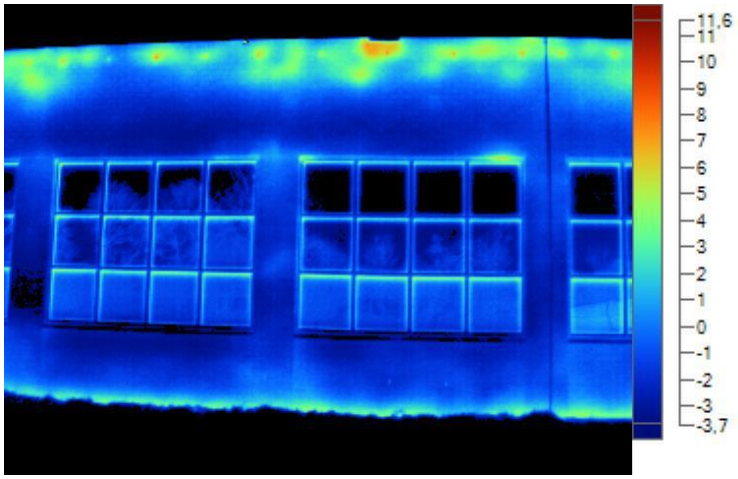
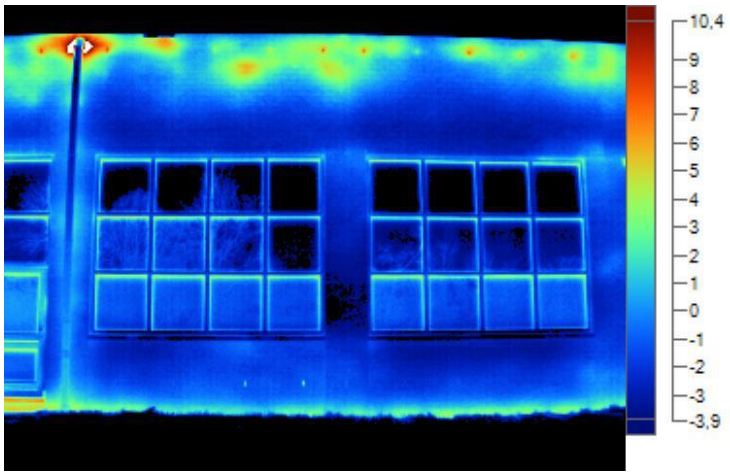
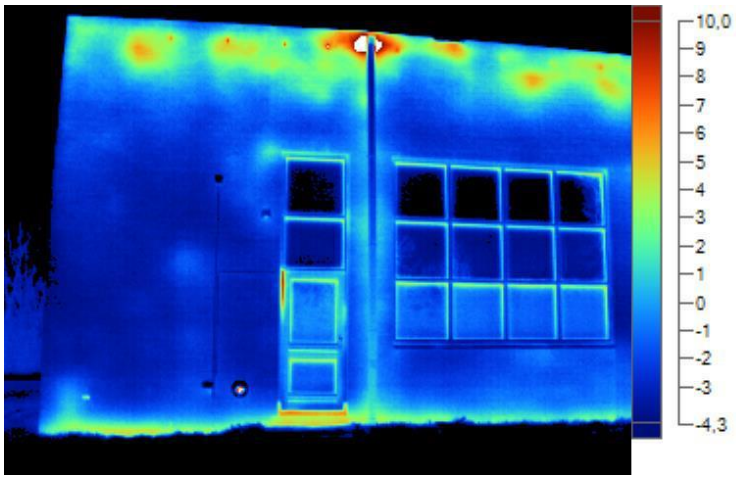
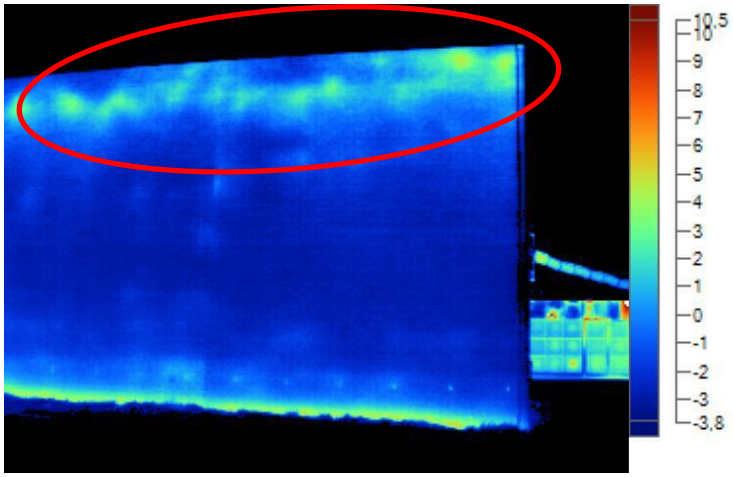
Warmteverlies door uitstroom van warme lucht

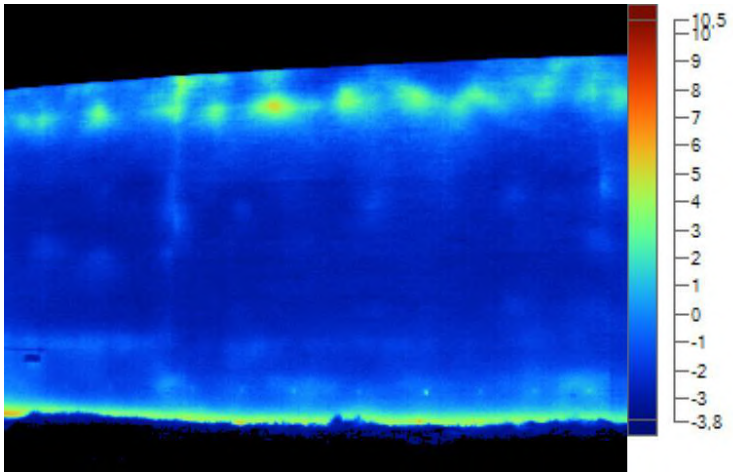
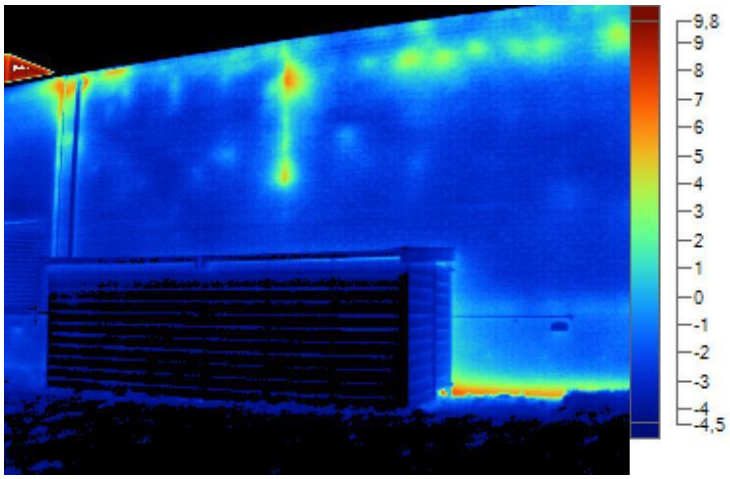
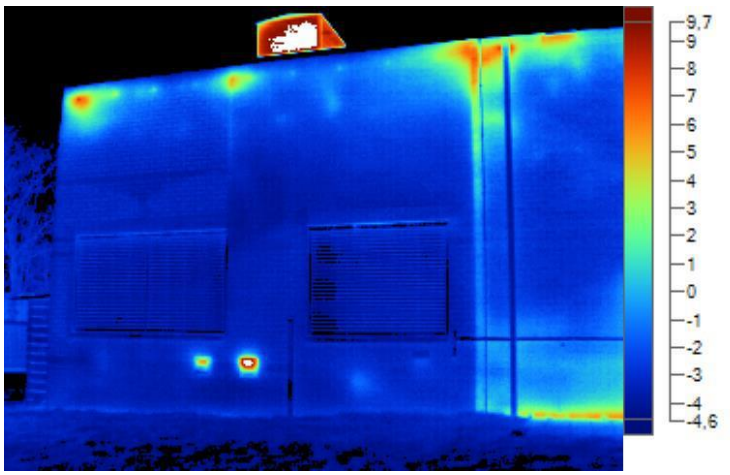
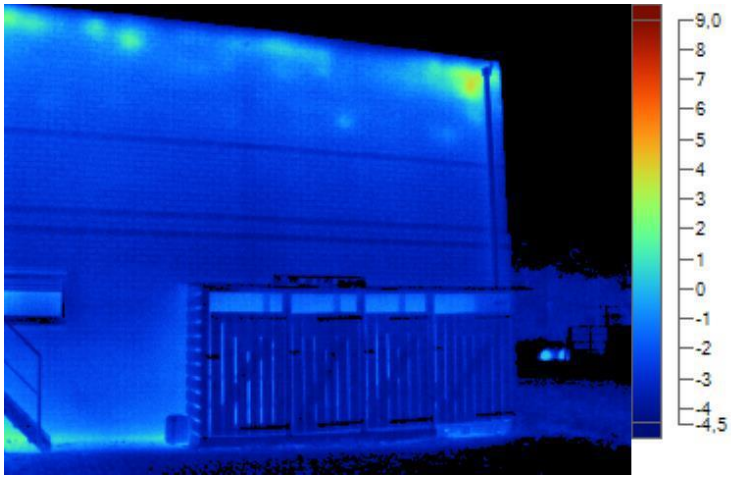
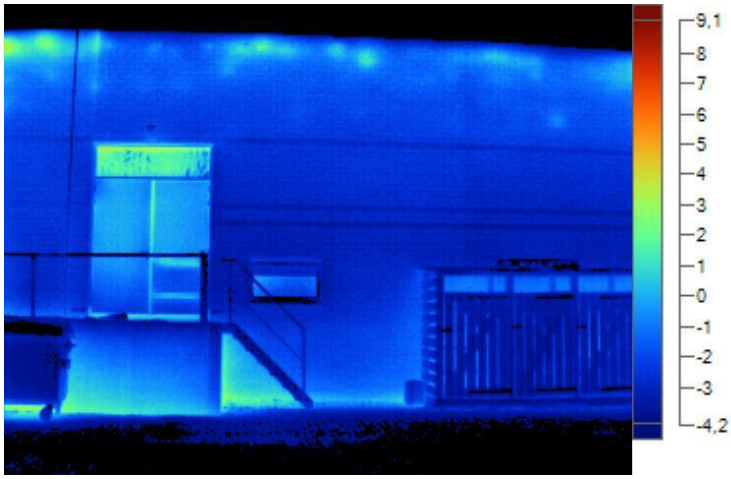
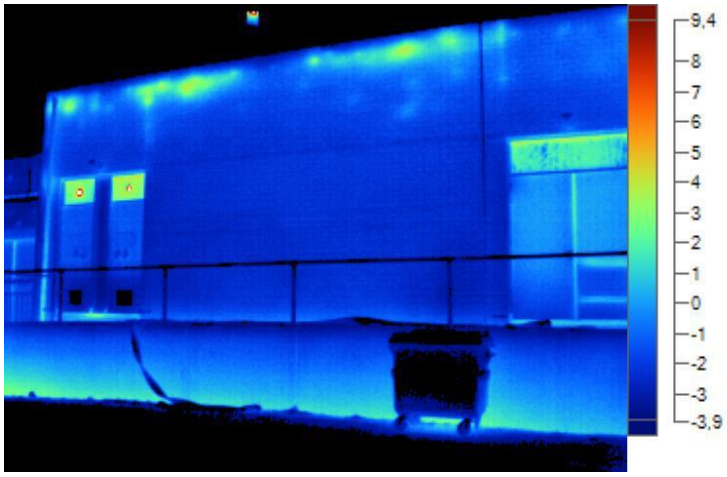
Warmteverlies door uitstroom van warme lucht

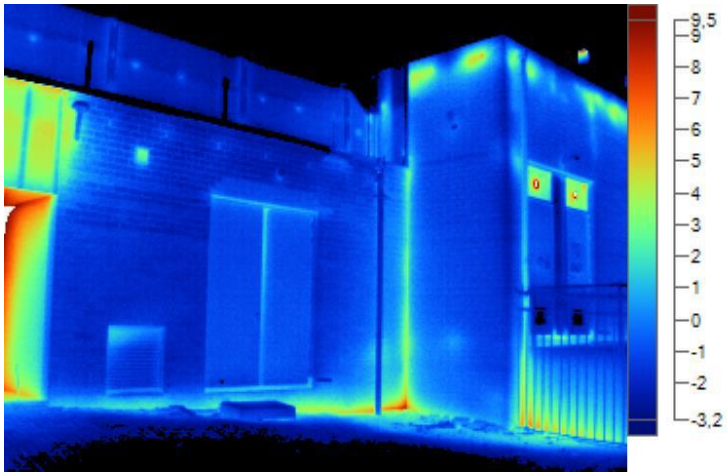
Zuidzijde

Zie vorige opmerking

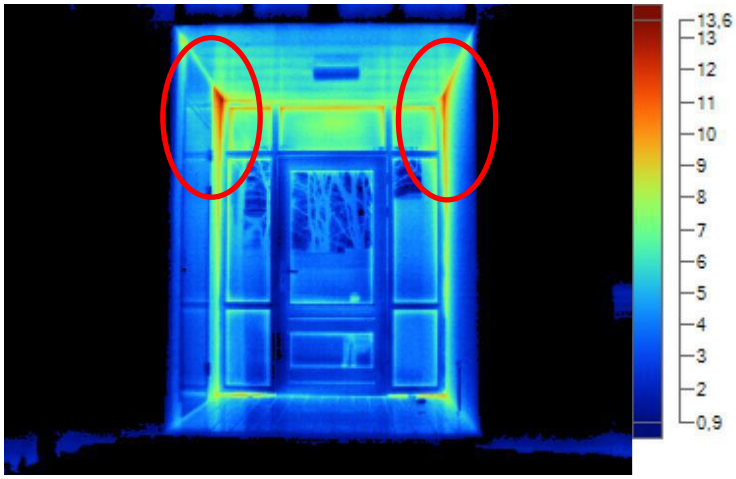
Zuidzijde

Zie vorige opmerking

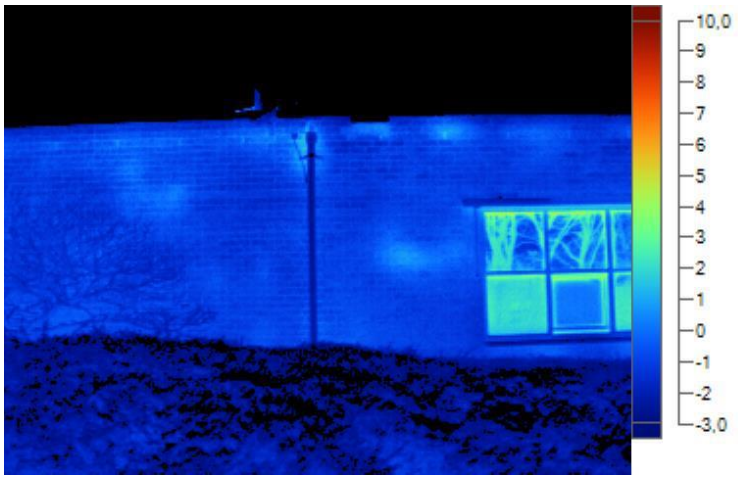
Zuidzijde

Er zijn geen belangrijke thermische afwijkingen zichtbaar

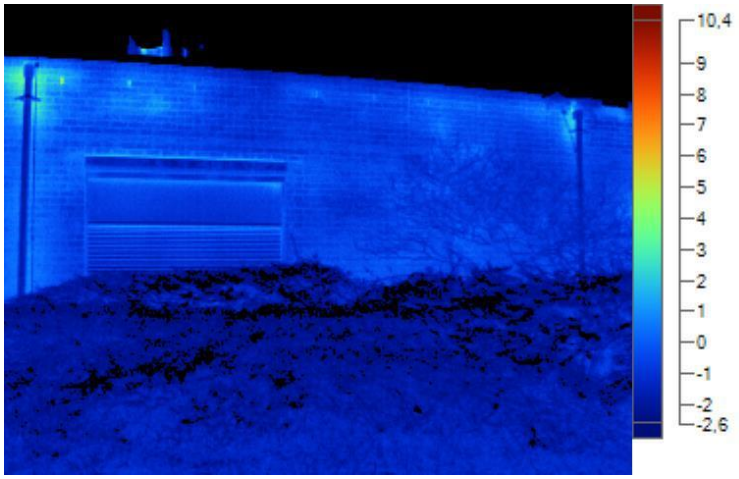
Zuidzijde

Er zijn geen belangrijke thermische afwijkingen zichtbaar

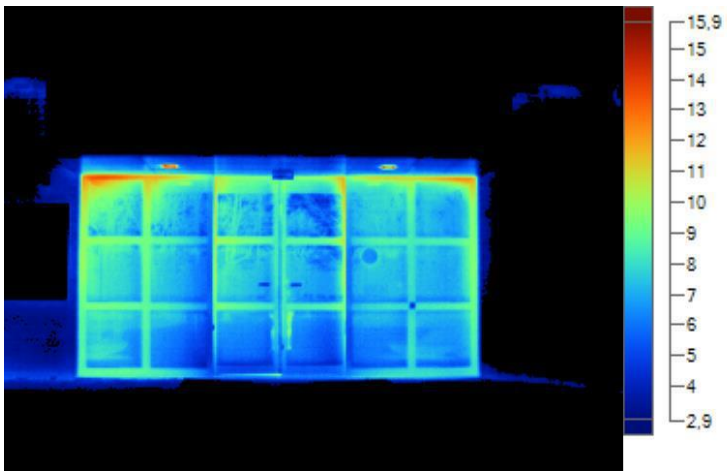
Zuidzijde (hoofdentree)

Warmteverlies door uitstroom van warme lucht

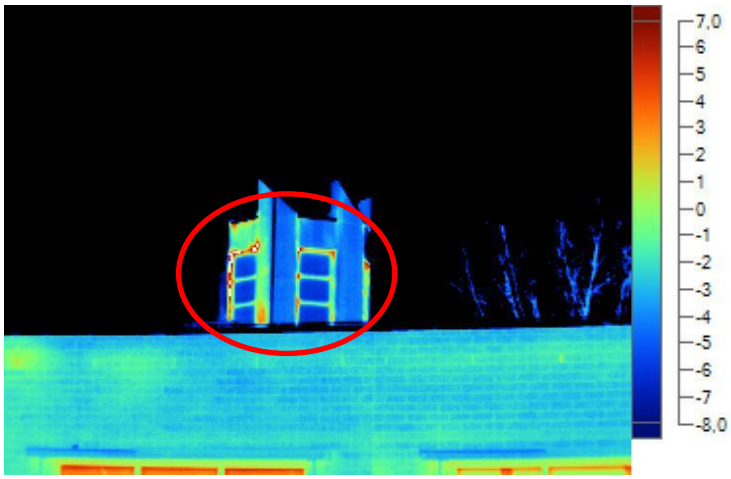
Zuidzijde (hoofdentree)

Er zijn geen belangrijke thermische afwijkingen zichtbaar

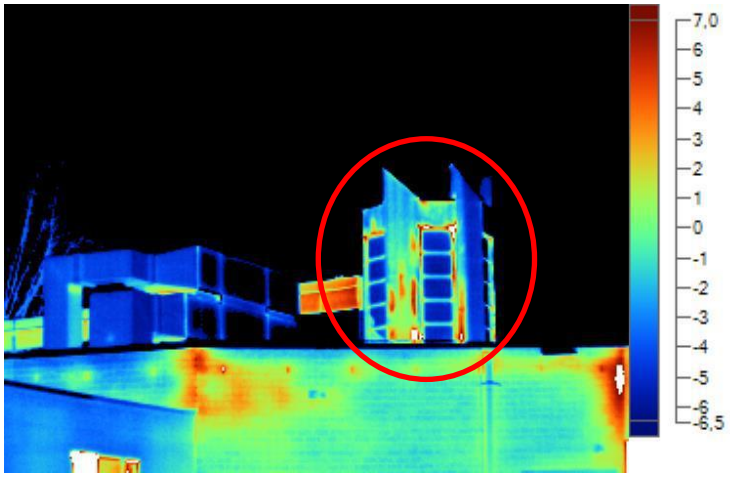
Glijbaantoren

Warmteverlies door uitstroom van warme lucht (rode vlekjes)
