GAZONS KASTEELTUIN WIJCHEN

Adviesrapportage

Opdrachtgever: Gemeente Wijchen
Projectnr: WIJ026-0001

Datum: 28 maart 2024

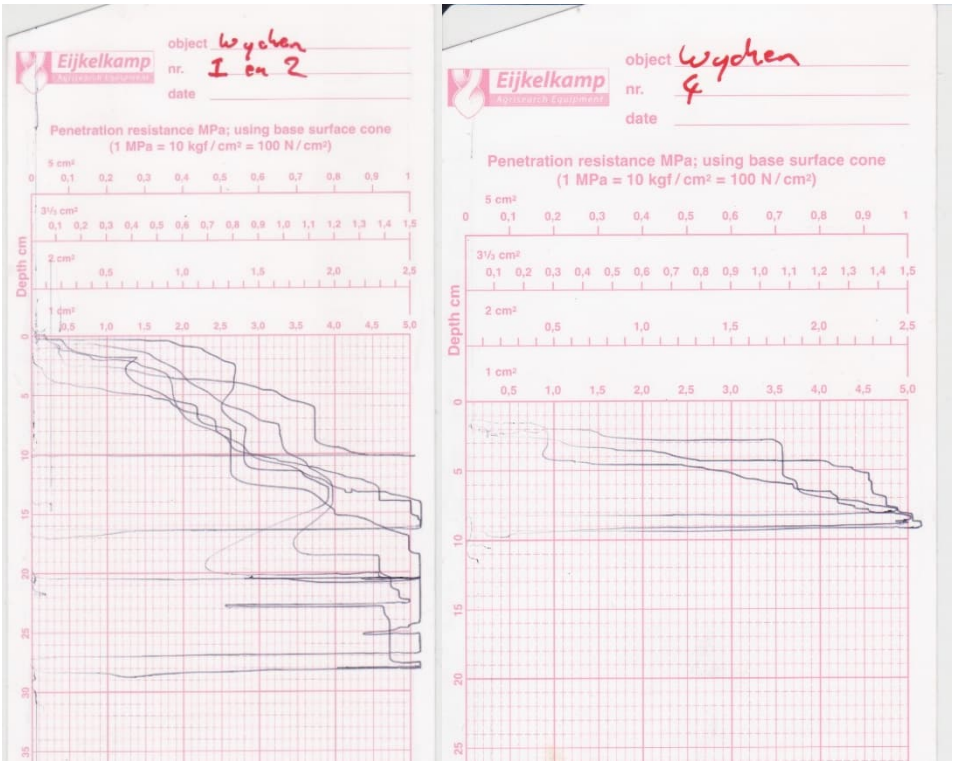
Afbeelding 3 Metingen penetrograaf

Bij meting 3 en 4 wordt vanaf 3 tot 5 cm een Mpa boven de drie waargenomen. Een weerstand boven de 3.0 Mpa duidt op een verdichte laag. Bij meting 1 en 2 ontstaat vanaf een diepte van circa 10 cm een weerstand boven de 3.0 Mpa. Ter referentie: op een voetbalveld is een Mpa tussen de 1,4 en 2 Mpa wenselijk. Vanaf 3.0 Mpa is geen worteldoorgroei mogelijk.
Opvallend is dat een aantal metingen wordt afgebroken doordat de weerstand te hoog wordt. Met andere woorden, de grond is dusdanig verdicht dat de penetrograaf niet dieper kan meten.

Locatie	Omschrijving
Meting 1 en 2	Vanaf circa 10 cm een verhoogde weerstand. Meting tot circa 28 cm kunnen uitvoeren. Dieper, in verband met een te hoge weerstand, niet mogelijk.
Meting 3	Vanaf circa 3-5 cm een verhoogde weerstand. Één meting laat tot 32 cm een verhoogde weerstand zien. De overige metingen zijn niet dieper uitgevoerd dan circa 20 cm. Dit in verband met een te hoge weerstand.
Meting 4	Vanaf circa 3-5 cm een verhoogde weerstand. De metingen zijn niet dieper uitgevoerd dan 10 cm. Dit vanwege de te hoge weerstand.
