Keuring kunstgras voetbalveld 4 SV Houten

Rapport SGS INTRON B.V.

Status:	Eindrapport
Datum:	8 juni 2022
Documentnummer:	K003002/R20220785

Omschrijving : Keuring van een kunstgras voetbalveld
Locatie : Sportpark Oud Wulven, SV Houten, veld 4, Oud Wulfseweg 2, 3992 LT Houten

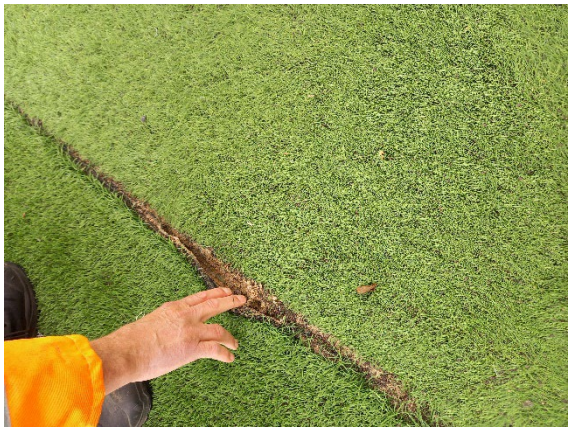
Tijdens de inspectie is geconstateerd dat de kunstgras toplaag onderhevig is aan overmatige slijtage. Dit uit zich onder andere in de zichtbaar uitgevoerde reparaties over het gehele veld. Zowel ter plaatse van reparatieplekken als op niet eerder herstelde plaatsen is sprake van onthechting. Dit betreffen niet alleen kleine onthechtingspunten, maar ook onthechtingen over grotere lengtes. Daarnaast zijn er open naden in het veld aanwezig met een rijafstand van > 30 mm en plaatsen waar vezels ontbreken. Ter illustratie zijn in onderstaand foto overzicht enkele van de geconstateerde onvolkomenheden opgenomen.
