Verkeersveiligheidsaudit Oosthoutlaan - Schoutenlaan te Voorhout

VVA fase 2 (definitief ontwerp)

Projectcode
ZH-1806A

Opdrachtgever
Gemeente Teylingen

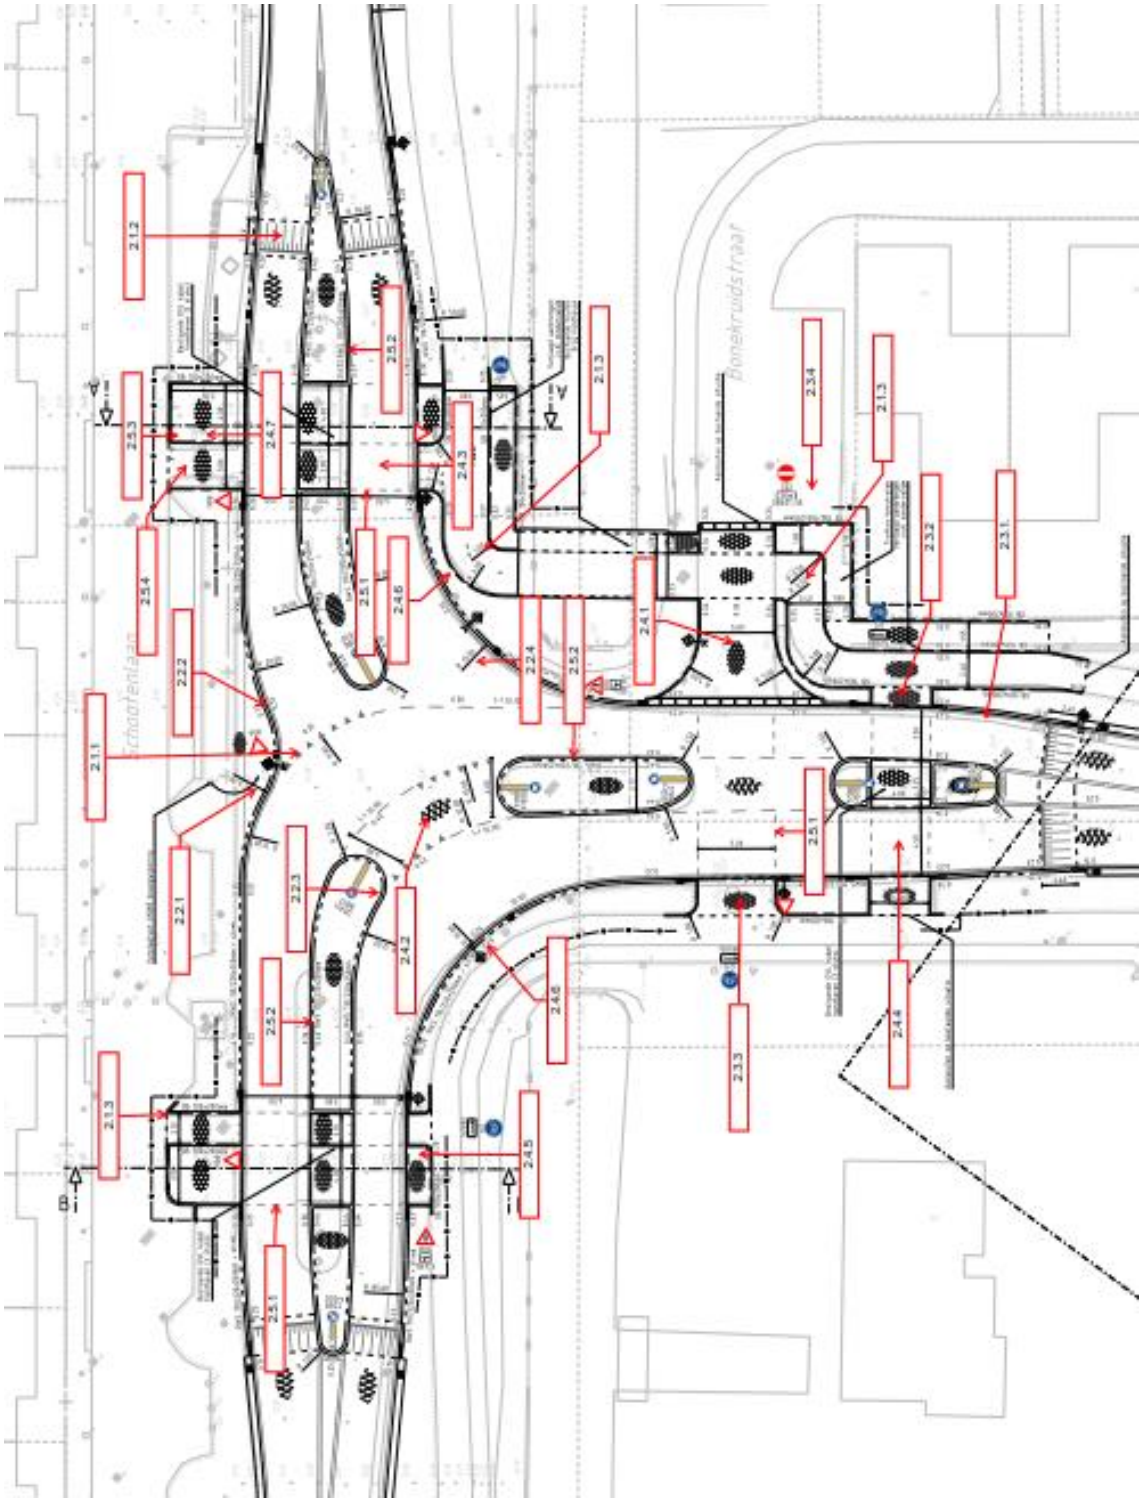
Bijlage 1 - Ontwerptekening met nummering bevindingen

Nummer	Beschrijving van het probleem	Aanbeveling
2.1.1	De voorrangssituatie is niet in lijn met de omgeving en de stedenbouwkundige lijn. Weliswaar is er een afbuigende voorrang gerealiseerd, maar visueel blijft de Schoutenlaan, zeker op enige afstand van het kruispunt, een doorgaande weg.	Een meer vloeiende afbuiging van de voorrangsrichting en het meer haaks aansluiten van de zijtak, benadrukt de nieuwe situatie beter.

2.1.2	Het kruispunt ligt op een zogenaamd verkeersplateau, maar dit is zo groot dat de weggebruiker dit niet als zodanig ervaart. Bovendien zijn drempels op gebiedsontsluitingswegen niet gebruikelijk en kunnen tot bovenmatige remacties leiden, waardoor kop-staartongevallen kunnen ontstaan.	Het snelheidsverlagend effect van het plateau is zeer beperkt door de afbuigingen die nagenoeg al het verkeer toch al moet doen. Leg het kruispunt aan op normale hoogte.

2.1.3	Daar waar de wegen voor het autoverkeer over het algemeen zeer riante breedtes en bochten hebben, is de maatvoering van de fietspaden dat zeker niet. De paden zijn niet ruim in breedte, maar vooral erg haaks en hoekig vormgegeven. Fietsers	Pas ruimere bogen en bochten toe, waarbij een straal van 3 meter als minimum zou moeten gelden.

Nummer	Beschrijving van het probleem	Aanbeveling
2.2.1	De aansluiting van de Schoutenlaan-oost naar de Schoutenlaan-west kent een hele krappe boog van 6 meter. Bus- en vracht-verkeer kan hier mogelijk niet passeren, en zal ruimte gaan zoeken in midden- of zijbermen. Hierdoor kan schade ontstaan en vervuiling van de rijbaan optreden.	Vervuiling van de rijbaan door schade aan bermen veroorzaakt gladheid en moet voorkomen worden. Voldoende ruimte bochten en stevige bermen kunnen schade voorkomen.

2.2.2	Er is nauwelijks sprake van uitbuiging van de rijbaan voor verkeer dat vanaf de Schoutenlaan-oost naar het kruispunt rijdt. De rijsnelheid kan daardoor hoog zijn.	Buig de doorgaande richting verder uit, zodat een duidelijke fysieke en visuele onderbreking ontstaat op de Schoutenlaan.

2.2.3	Verkeer vanaf Schoutenlaan-west naar Schoutenlaan-oost wordt maar zeer beperkt afgebogen. Optisch lijkt daarom dat de weg rechtdoor loopt en kunnen hogere rijsnelheden ontstaan.	Buig de doorgaande richting verder uit, zodat een duidelijke fysieke en visuele onderbreking ontstaat op de Schoutenlaan.

2.2.4	De ruime boog van Oosthoutlaan naar Schoutenlaan-oost maakt het mogelijk voor personenauto's om met hogere snelheid af te slaan. Dat maakt de rijsnelheid ongewenst hoog en zorgt er voor dat het inschatten van een veilige oversteek bemoeilijkt wordt.	Een krappere bocht verlaagt de rijsnelheid, maar kan hinderlijk zijn voor grote voertuigen. Een overrijdbare rammelstrook kan het merendeel van het verkeer remmen.

Nummer	Beschrijving van het probleem	Aanbeveling
2.3.1	De Schoutenlaan en Oosthoutlaan kennen een wegprofiel met goten en afwatering naar de bermen. Hier is kantmarkering aangebracht. Ter hoogte van het kruispunt worden trottoirbanden als kantopsluiting toegepast. Daarmee wordt de breedte optisch beperkt. Ook de kantmarkering loopt door over het kruispunt, waardoor een wegbeeld ontstaat dat past bij een weg van een hogere categorie.	Pas ter hoogte van het kruispunt alleen trottoirbanden toe en laat de kantmarkering achterwege.
2.3.2	Voor voetgangers die vanaf de Bonekruid-straat de Oosthoutlaan willen oversteken,	Vergroot de opstelruimte voor voetgangers, zodat er ruimte is voor personen die met

Nummer	Beschrijving van het probleem	Aanbeveling
2.4.1	De aansluiting van de Bonekruidstraat op de Oosthoutlaan lijkt op een inrit, maar heeft ook kenmerken van een zijstraat door de trottoirbanden in een bocht en de verharding op het gedeelte tussen de Oosthoutlaan en de fietsoversteek.	Maakt een duidelijke keuze in de inrichting tussen inrit of zijstraat en leg die aan conform de geldende ontwerprichtlijnen en jurisprudentie hierover.

2.4.2	Gemotoriseerd verkeer dat in de middenberm staat om links- of rechtsaf te slaan, kan zich niet volledig buiten de stroom van het doorgaande verkeer opstellen. Dit kan onprettig zijn en men zal hogere risico's nemen bij het oversteken.	Vergroot de opstelruimte in het midden van het kruispunt, zodat autoverkeer zich hier buiten de verkeersstroom kan opstellen.

2.4.3	Alle oversteken voor langzaam verkeer zijn wat voorrang betreft ondergeschikt aan het autoverkeer. Ook fietsverkeer dat de Oosthoutlaan in de voorrangsrichting wil volgen, dient voorrang te verlenen aan het autoverkeer op de Schoutenlaan-oost. Dit ondersteunt de voorrang niet en geeft het langzaam verkeer een mindere positie t.o.v. het overige verkeer.	Het in voorrang laten meelopen van de fietsers en voetgangers langs de nieuwe voorrangsrichting, benadrukt vooral voor het verkeer op de Schoutenlaan-oost de ondergeschiktheid van die richting. De zebrapaden en blokmarkeringen vergroten de zichtbaarheid en herkenbaarheid van het kruispunt. Een schets hiervan is opgenomen in bijlage 2.

2.4.4	Langzaam verkeer dat de Oosthoutlaan van west naar oost wil oversteken, kan door de grotere afstand tot het kruispunt en de hogere rijsnelheid moeilijk bepalen of veilig overgestoken kan worden.	Verklein de afstand tussen oversteekplaats en het kruispunt, bijvoorbeeld door de oversteekplaats te combineren met de ondergeschikte aansluiting Bonekruidstraat. Een rammelstrook in de binnenbocht kan de snelheid temperen.

2.4.5	De oversteekplaats voor langzaam verkeer over de Schoutenlaan-west ligt onnodig ver van het kruispunt. Het kunnen	Verklein de afstand van de oversteekplaats tot het kruispunt, waardoor een compacter kruispunt ontstaat.

Nummer	Beschrijving van het probleem	Aanbeveling
	inschatten van een veilige oversteek is daardoor moeilijker.	
2.4.6	De bermen tussen rijbaan en fietspad op de hoeken van de Oosthoutlaan en de Schoutenlaan zijn zeer klein. Als grotere voertuigen meer rijbaanbreedte nodig hebben, kan het voertuig al snel op het fietspad terecht komen.	Zorg voor een bredere ruimte tussen het fietspad en de rijbaan of pas adequate maatregelen toe die verhinderen dat autoverkeer op het fietspad kan komen.
2.4.7	De oversteekplaats over de Schoutenlaan-oost is nagenoeg op één niveau. Hierdoor kan voor autoverkeer een zeer handige verbinding vanaf en naar de secundaire rijbaan ontstaan.	Pas in het ontwerp voldoende verticale elementen toe die dergelijk misbruik voorkomen.

Nummer	Beschrijving van het probleem	Aanbeveling
2.5.1	Kanalisatiestrepen hebben geen formele status, maar kunnen wel de suggestie wekken dat hier sprake is van een bijzondere voorrangsregeling. Hier is de bestemming van het overstekende verkeer duidelijk herkenbaar.	Laat bij de oversteekplaatsen de fietser en de voetgangers zonder kanalisatiestrepen oversteken, zodat er geen onduidelijkheid kan ontstaan over de voorrang.

2.5.2	RWS-banden zijn ‘vergevingsgezind’ ten opzichte van normale trottoirbanden. Ze geven de weg ook een uitstraling van een hogere wegcategorie en dat kan leiden tot hogere rijsnelheden.	Pas normale trottoirbanden toe, de rijsnelheid op het kruispunt moet laag zijn. Bij een lage snelheid is de kans op het uit koers raken na het raken van een trottoirband gering.

2.5.3	Bij de aansluiting van de fietsoversteek op de secudaire rijbaan van de Schoutenlaan-oost ontbreekt het RVV-bord B06.	RVV-bord B06 plaatsen.
2.5.4	In de fietsoversteekplaats over de Schoutenlaan-oost is geen asmarkering aanwezig.	Breng een asmarkering op de fietsoversteek aan.
