VAN OORT Bodemonderzoek

Februari 2019

Verkennend bodemonderzoek
Kasteellaan 1 te Heesch

Opdrachtgever	: Dhr. F.J.J. de Laat
Contactpersoon	: Zie opdrachtgever
Projectnummer	: KSL.394519
Rapportagedatum	: 27-02-2019

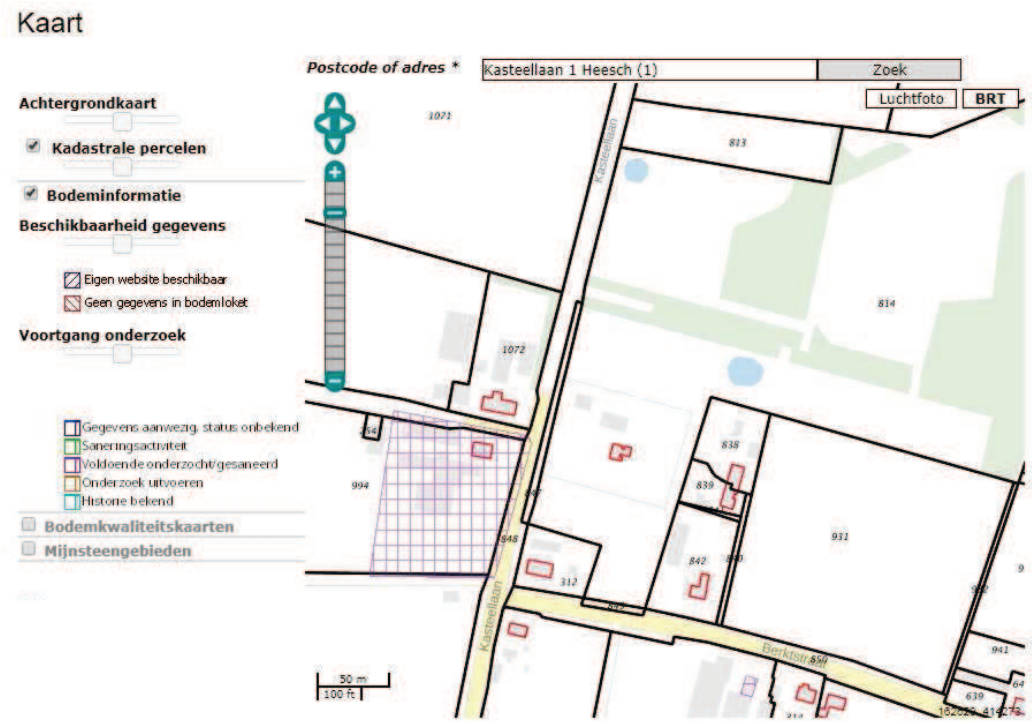
Figuur 2.3: Kaart landelijk bodemloket

In het landelijk bodemloket staat de locatie niet geregistreerd. Op figuur 2.3 is een kaart van het bodemloket bijgevoegd.
