Verkennend/Actualiserend bodemonderzoek (NEN 5740)/
Nader bodemonderzoek (NTA 5755)
Bonenburgerlaan 42 - 48 te Heerde

Projectnummer: 21289
Datum: 09 maart 2022

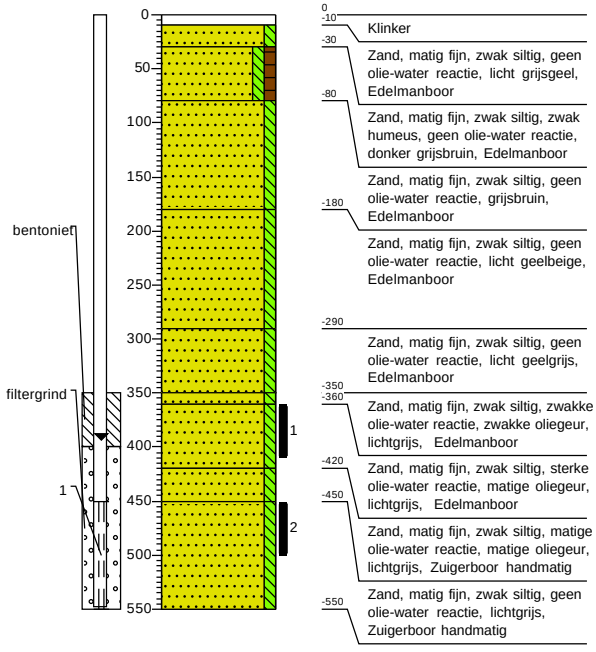
Boring: B15

Nader bodemonderzoek (NTA 5755)
Tijdens het verkennend bodemonderzoek is in de ondergrond van boring B15 een sterk [>interventiewaarde] verhoogd gehalte minerale olie in de ondergrond aangetroffen. In het

grondwater is (ook na herbemonstering) een matig [>tussenwaarde] verhoogd gehalte minerale olie gemeten.
Conform de NTA 5755 dient voorafgaand aan het opstellen van een onderzoeksopzet een conceptueel model te worden opgesteld.
Het conceptueel model is een schematische beschrijving en/of visualisatie van de (veronderstelde) verontreiniging. Op basis van een conceptueel model wordt een verwachting van aard en omvang van de verontreiniging c.q. een onderzoeksopzet vastgesteld.
