BETREFT:
MELDING VAN SCHADE HUIJBERGSEBAAN [redacted] IN BERGEN OP ZOOM

BIJLAGE 2 FOTO OVERZICHT

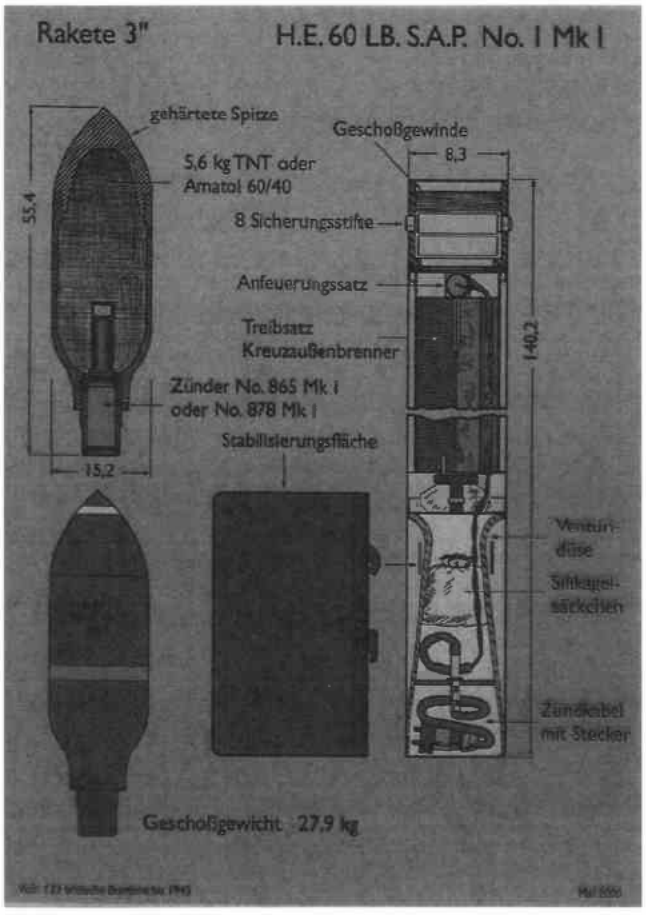
Het betrof een gevechtslading van een 3 inch raket een zgn. High Explosive 60 lbs. SAP (Semi Armour Piercing) waarin 5,6 Kg TNT of amatol zit.
Op de dag van de testen hebben we maximaal 4 Kg PETN (Pentriet) gebruikt

Het equivalent van amatol ten opzichte van TNT is 0,85 dus 5,6 Kg amatol komt overeen met 4,76 Kg TNT
Als er TNT in de gevechtskop heeft gezeten dan was dit 5,6 Kg TNT (zie tekening)
Het equivalent van Pentriet ten opzichte van TNT is 1,7 dus 4 Kg Pentriet staat gelijk aan 6,8 Kg TNT

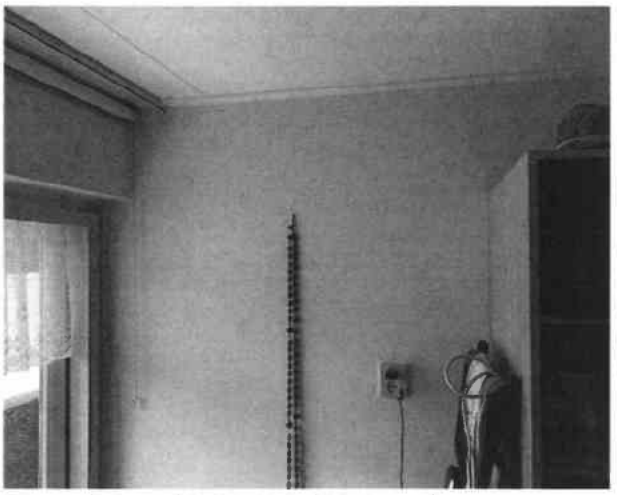
Fijne scheuren binnenwand 1e etage, kamers linkerzijde – veroorzaakt door verouderingskrimp, mogelijk lichte doorbuiging vloer, door horizontale aftakking

Andere kant van foto boven. Breukvlakken ogen niet recent.

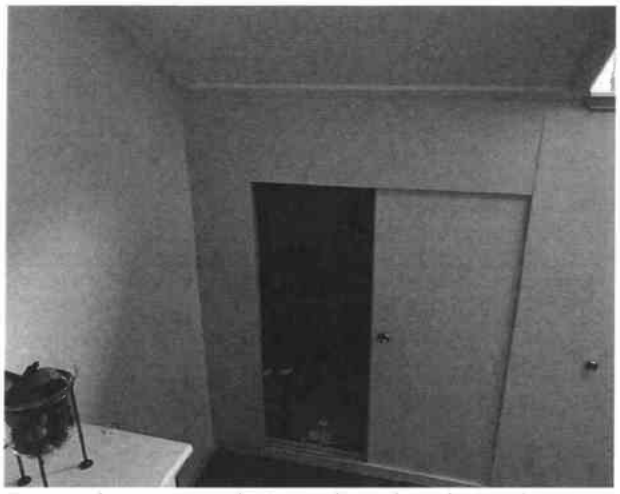
Forse scheuren in schotwandje achter knieschot. Zijn vrij zwakke, niet constructieve wandjes. Veroorzaakt door thermische werking dak.

Breukvlakken ogen niet recent.

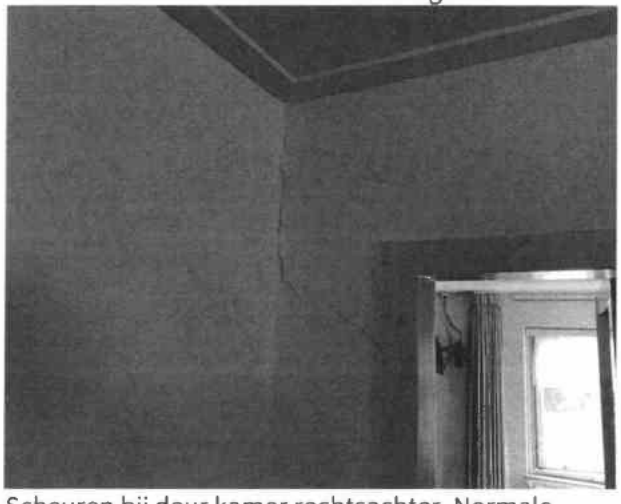
Scheuren bij deur kamer rechtsachter. Normale krimpgerelateerde scheurvorming.

Breukvlakken ogen niet recent.

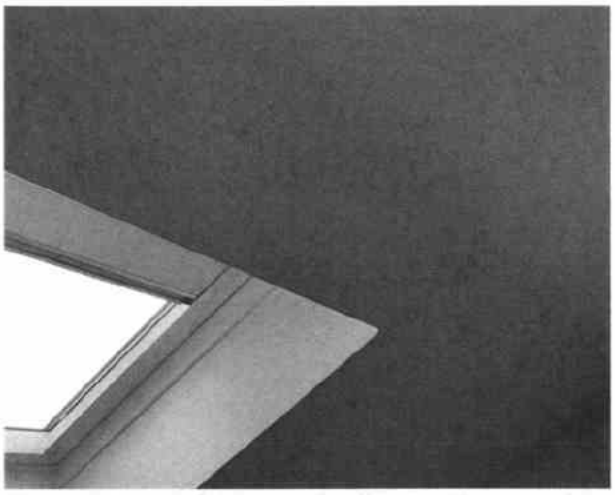
Fijne scheuren bij dakraam badkamer. Veroorzaakt door krimp onderliggende gipsplaten.

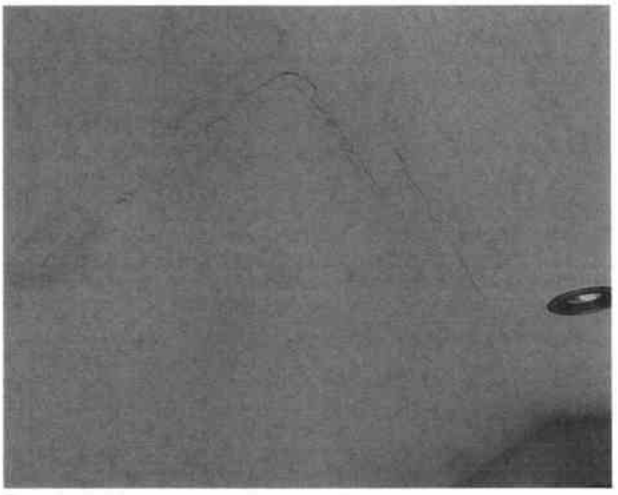
De oorzaak van deze zonk zal nog nader onderzocht moeten worden. Mijn inschatting is dat het dakbeschot daar niet meer aansluit op de oplegging bij de nokgording en daardoor inzakt. Dit is in de basis een bouwkundig probleem van het gebouw zelf wat geen relatie heeft met een evenement van buitenaf. Hier zal mevrouw Hopmans zelf maatregelen op moeten nemen.

Breukvlakken ogen niet recent, toont oude herstelling?

Zonk in achterzijde dak. Dakbeschot sluit niet meer aan op nokgording.
