Rapportage inventarisatie graffiti gemeente Hoorn 2023

GevelMeesters
't Riet 9
5431 NL Cuijk

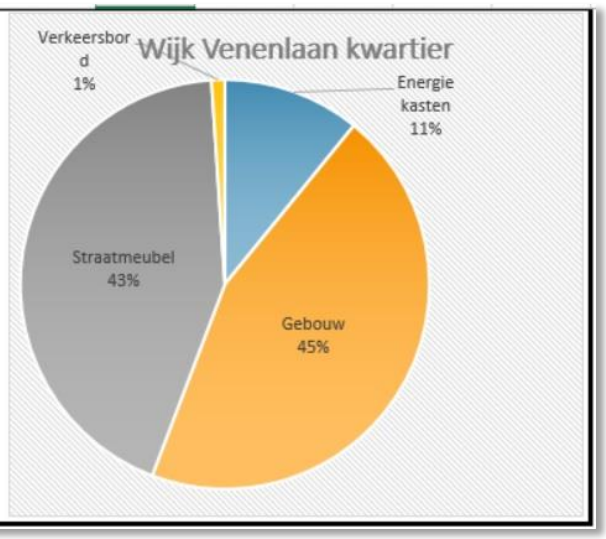
Object	Aantal	M2	Procentueel
Wijk Venenlaan kwartier			
Energie kasten	28	31	11%
Fietstunnel	0	0	0%
Gebouw	26	128	45%
Straatmeubel	74	123	43%
Verkeersbord	6	3	1%
Totaal aantal	Totaal m2		
134	285	100%

Wijk Venenlaan kwartier is gelegen aan het water. In de omgeving bij het water staat veel straatmeubilair (bankjes, prullenbakken, picknick tafels), deze zijn allemaal beklad, dit geeft een onverzorgd beeld. In de wijk zijn ook een aantal garageboxen beklad. Bij de scholen is weinig graffiti aangetroffen. Electrakasten worden wel veelvuldig beklad in deze wijk.

Venenlaan kwartier is de favoriete wijk van dader ‘NS’ met 18 stuks.

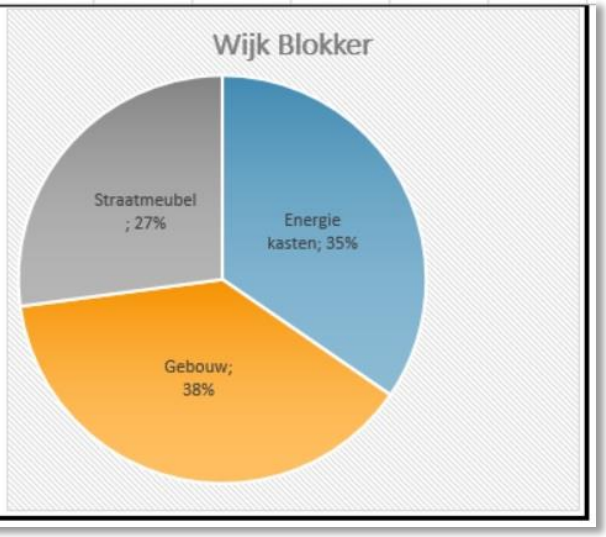
Object	Aantal	M2	Procentueel
Wijk Blokker			
Energie kasten	26	37	35%
Fietstunnel	0	0	0%
Gebouw	12	41	38%
Straatmeubel	31	29	27%
Verkeersbord	0	0	0%
Totaal aantal	Totaal m2		
69	107	100%

Wijk Blokker heeft veel graffiti op de electrakasten. Op de prullenbakken en speeltoestellen (straatmeubilair) is ook graffiti aangetroffen.

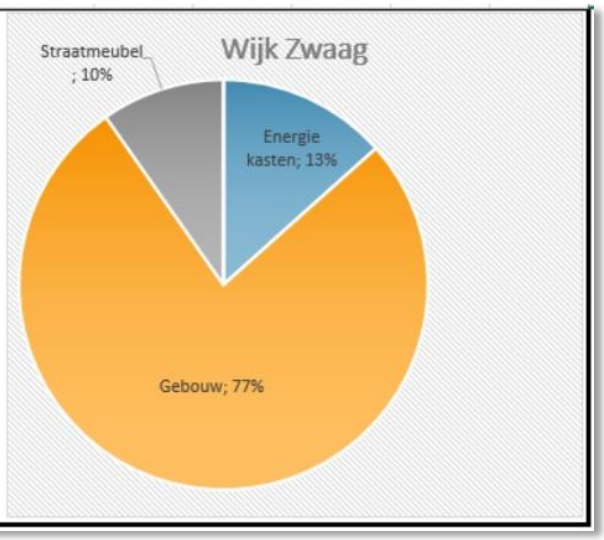
Object	Aantal	M2	Procentueel
Wijk Zwaag			
Energie kasten	9	11	13%
Fietstunnel	0	0	0%
Gebouw	18	63	77%
Straatmeubel	13	8	10%
Verkeersbord	0	0	0%
	Totaal aantal	Totaal m2	
	40	82	100%

Wijk Zwaag is relatief rustig met betrekking tot aangetroffen graffiti. Een aantal grote graffiti op gebouwen. Op het industrieterrein is nauwelijks graffiti aangetroffen.

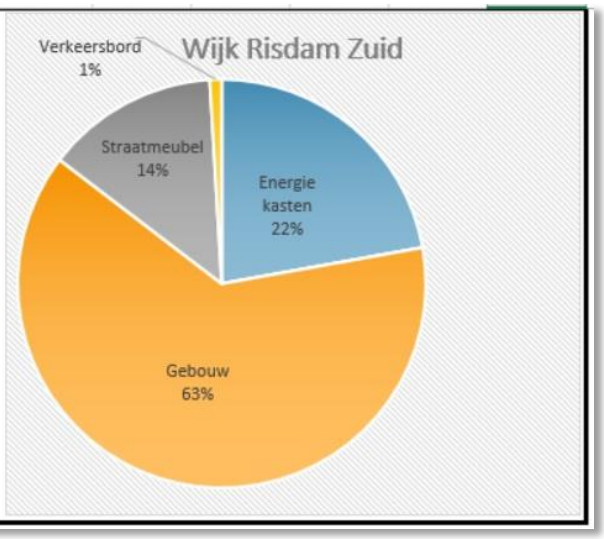
Object	Aantal	M2	Procentueel
Wijk Risdam Zuid			
Energie kasten	44	47	22%
Fietstunnel	0	0	0%
Gebouw	46	134	63%
Straatmeubel	36	29	14%
Verkeersbord	4	2	1%
	Totaal aantal	Totaal m2	
	130	212	100%

Wijk Risdam Zuid geeft op enkele grote stroomverdeelhuizen grote graffiti te zien. Verder ook op kademuren bij de singel enkele grote graffiti. Op lantarenpalen viel op dat er veel stickers geplakt zijn. De indruk bestaat dat buurtbewoners (of derden) zelf graffiti proberen te verwijderen op enkele plekken.

Met 46 hits is dit de derde plek wijk voor ‘K-R’.

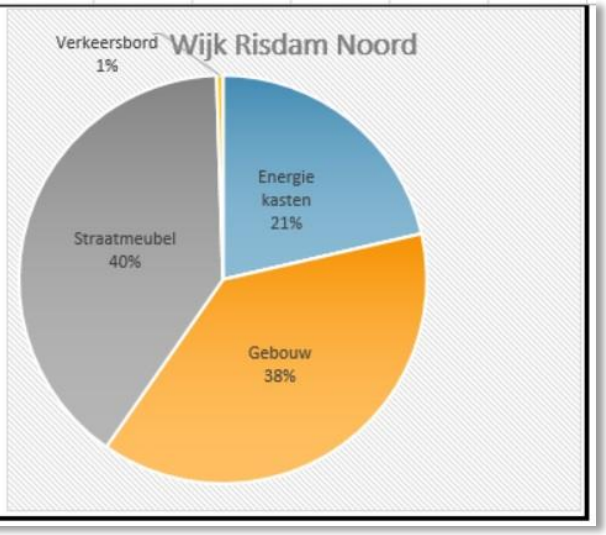
Object	Aantal	M2	Procentueel
Wijk Risdam Noord			
Energie kasten	41	43	21%
Fietstunnel	0	0	0%
Gebouw	32	77	38%
Straatmeubel	42	80	40%
Verkeersbord	2	1	0%
	Totaal aantal	Totaal m2	
	117	201	100%

Wijk Risdam Noord is erg vervuild. In de parken is vrijwel iedere bank, prullenbak en speeltoestel beklad met graffiti en stift. Ook electrakasten worden hier veel beklad en de omgeving van het skate park. Lantarenpalen en brugleuningen zijn ook beklad.

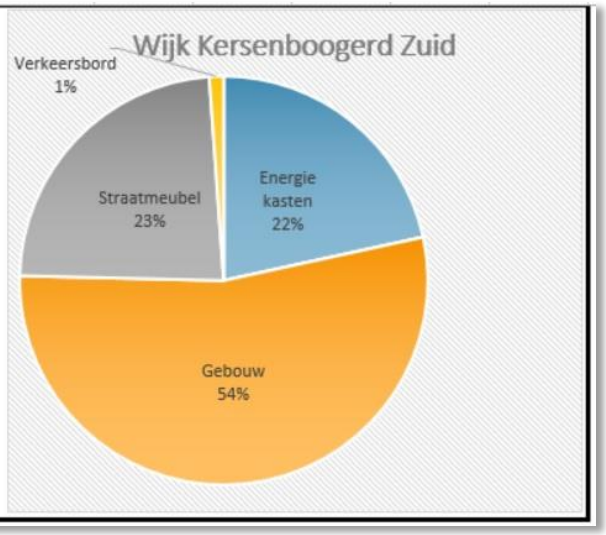
Object	Aantal	M2	Procentueel
Wijk Kersenboogerd Zuid			
Energie kasten	55	57	22%
Fietstunnel	0	0	0%
Gebouw	49	142	54%
Straatmeubel	65	62	23%
Verkeersbord	4	3	1%
	Totaal aantal	Totaal m2	
	173	264	100%

Wijk Kersenboogerd Zuid heeft relatief schonere parken dan andere wijken. Wel erg veel meterkasten beklad. Op enkele gebouwen staat een grotere graffiti. Met 45 stuks de tweede wijk in aantal voor ‘K-R’.

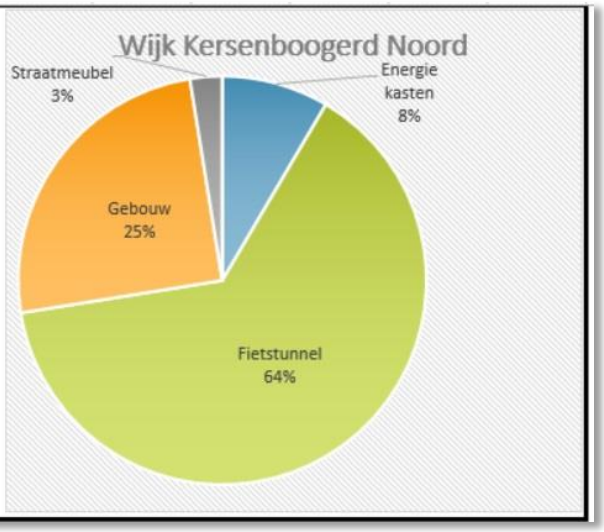
Object	Aantal	M2	Procentueel
Wijk Kersenboogerd Noord			
Energie kasten	21	20	8%
Fietstunnel	8	151	64%
Gebouw	26	59	25%
Straatmeubel	10	6	3%
Verkeersbord	0	0	0%
	Totaal aantal	Totaal m2	
	65	236	100%

Wijk Kersenboogerd Noord heeft veel graffiti in de fietstunnels en onderdoorgangen. Dit nodigt ook vaak uit tot meer graffiti. Ook hier zijn electrakasten regelmatig het doelwit.

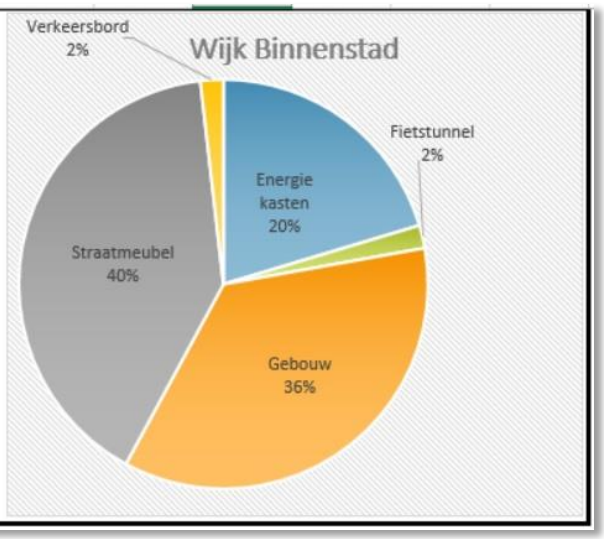
Object	Aantal	M2	Procentueel
Wijk Binnenstad			
Energie kasten	35	45	20%
Fietstunnel	1	4	2%
Gebouw	31	79	36%
Straatmeubel	65	89	40%
Verkeersbord	8	4	2%
	Totaal aantal	Totaal m2	
	140	221	100%

Wijk Binnenstad geeft erg veel graffiti rondom de sportvelden en parkeerplaatsen. In het park bij het water is vrijwel alles onder gespoten, elke bank en prullenbak is beklad. Ook elke lantarenpaal. De binnenstad zelf (centrum) is dan weer redelijk schoon.

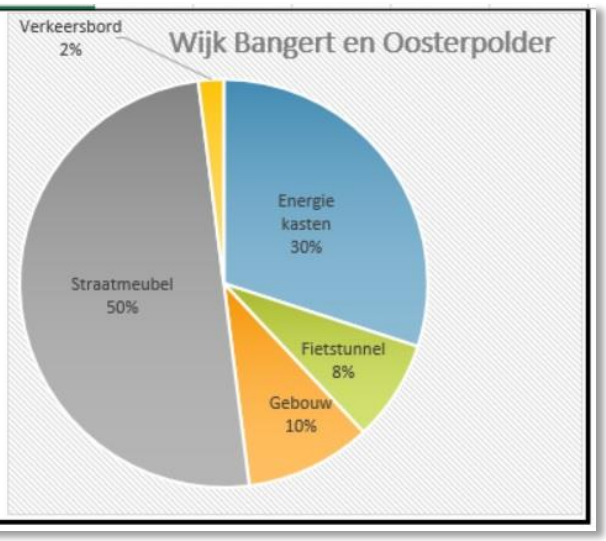
Object	Aantal	M2	Procentueel
Wijk Bangert en Oosterpolder			
Energie kasten	17	15	30%
Fietstunnel	2	4	8%
Gebouw	2	5	10%
Straatmeubel	13	25	50%
Verkeersbord	1	1	2%
	Totaal aantal	Totaal m2	
	35	50	100%

Wijk Bangert en Oostpolder is relatief rustig met graffiti. Er staat (natuurlijk) wel veel op het skate park. Verder ook enkele electrakast. Hier geen 'NS' of 'Adog' aangetroffen en slechts 11 x 'K-R'.

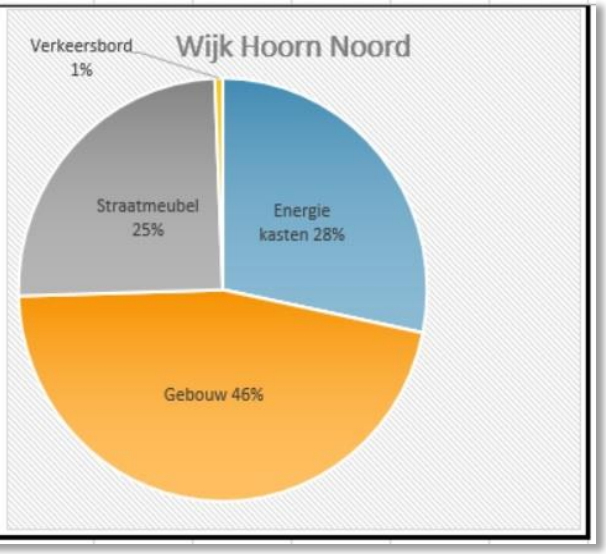
Object	Aantal	M2	Procentueel
Wijk Hoorn Noord			
Energie kasten	85	91	28%
Fietstunnel	0	0	0%
Gebouw	60	149	46%
Straatmeubel	79	80	25%
Verkeersbord	3	2	1%
	Totaal aantal	Totaal m2	
	227	322	100%

Wijk Hoorn Noord geeft veel bekladde prullenbakken en electrakasten te zien. Hoorn Noord is de favoriete wijk van 'Adog' met 27 stuks. Deze wijk staat op plaats 2 met gevonden 'K-R' graffiti met 50 stuks. Ook 'NS' wordt hier veel gezien, met 14 stuks is het zijn derde wijk qua aantal.

Rondom ziekenhuis nauwelijks graffiti.

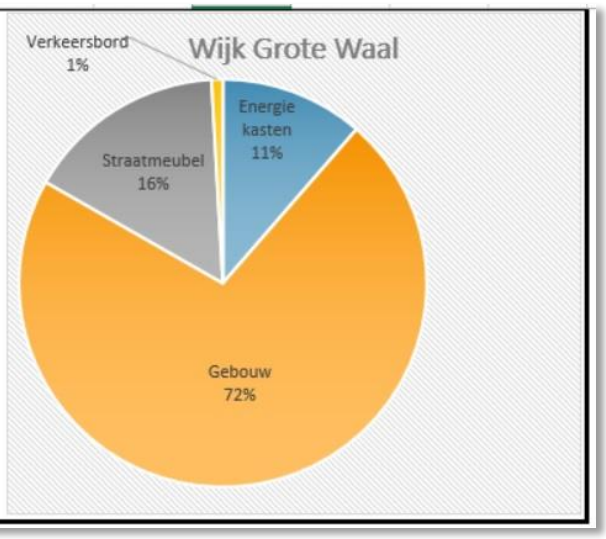
Object	Aantal	M2	Procentueel
Wijk Grote Waal			
Energie kasten	48	51	11%
Fietstunnel	0	0	0%
Gebouw	64	322	72%
Straatmeubel	53	71	16%
Verkeersbord	7	4	1%
	Totaal aantal	Totaal m2	
	172	448	100%

Wijk Grote Waal lijkt de thuisbasis van 'K-R' deze graffiti is in deze wijk wel 322 keer gezien. Verder valt in deze wijk op dat er veel flatgebouwen beklad zijn aan de zijkanten. Het dwaalpark ziet er schoon uit. Ook in deze wijk is het skatepark beklad.

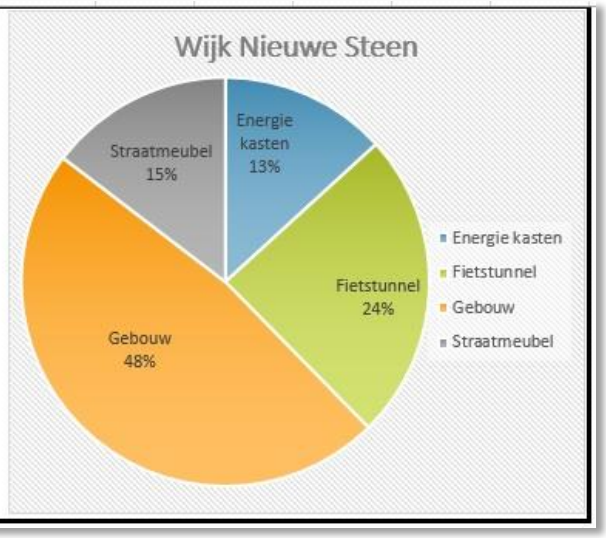
Object	Aantal	M2	Procentueel
Wijk Nieuwe Steen			
Energie kasten	35	38	13%
Fietstunnel	1	70	24%
Gebouw	30	137	48%
Straatmeubel	24	42	15%
Verkeersbord	0	0	0%
	Totaal aantal	Totaal m2	
	90	287	100%

Wijk Nieuwe Steen heeft een fietstunnel met veel graffiti, verder ook veel graffiti op één gebouw in de wijk.

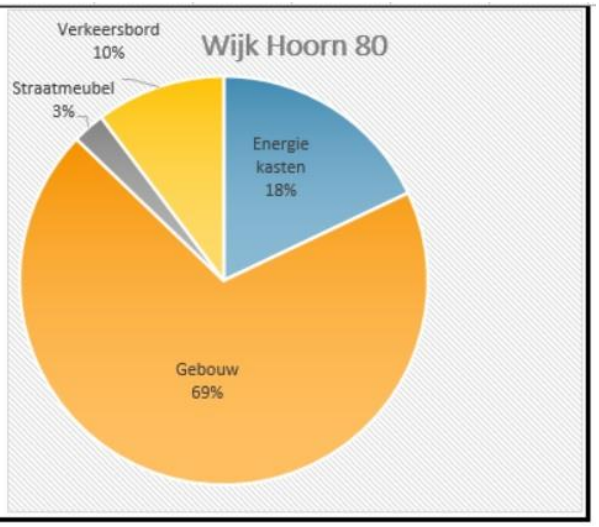
Object	Aantal	M2	Procentueel
Wijk Hoorn 80			
Energie kasten	3	7	18%
Fietstunnel	0	0	0%
Gebouw	8	27	69%
Straatmeubel	1	1	3%
Verkeersbord	4	4	10%
	Totaal aantal	Totaal m2	
	16	39	100%

Wijk Hoorn 80 is qua graffiti beeld erg rustig in verhouding tot de andere wijken. Enkele gebouwen (electra verdeel) zijn beklad.

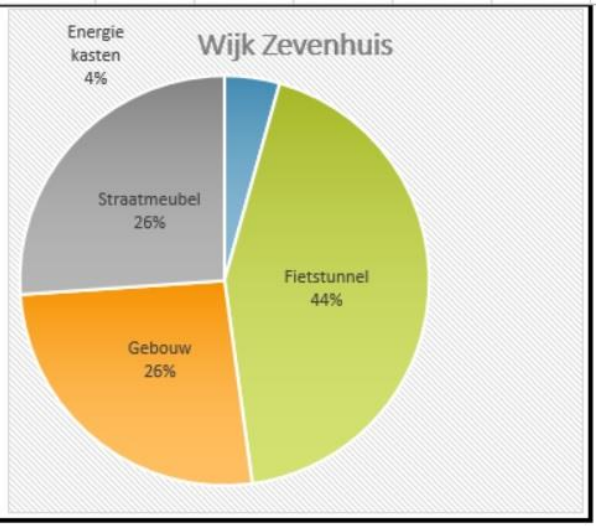
Object	Aantal	M2	Procentueel
Wijk Zevenhuis			
Energie kasten	1	1	4%
Fietstunnel	1	10	43%
Gebouw	1	6	26%
Straatmeubel	3	6	26%
Verkeersbord	0	0	0%
	Totaal aantal	Totaal m2	
	6	23	100%

Wijk Zevenhuis is de wijk met de minste graffiti.

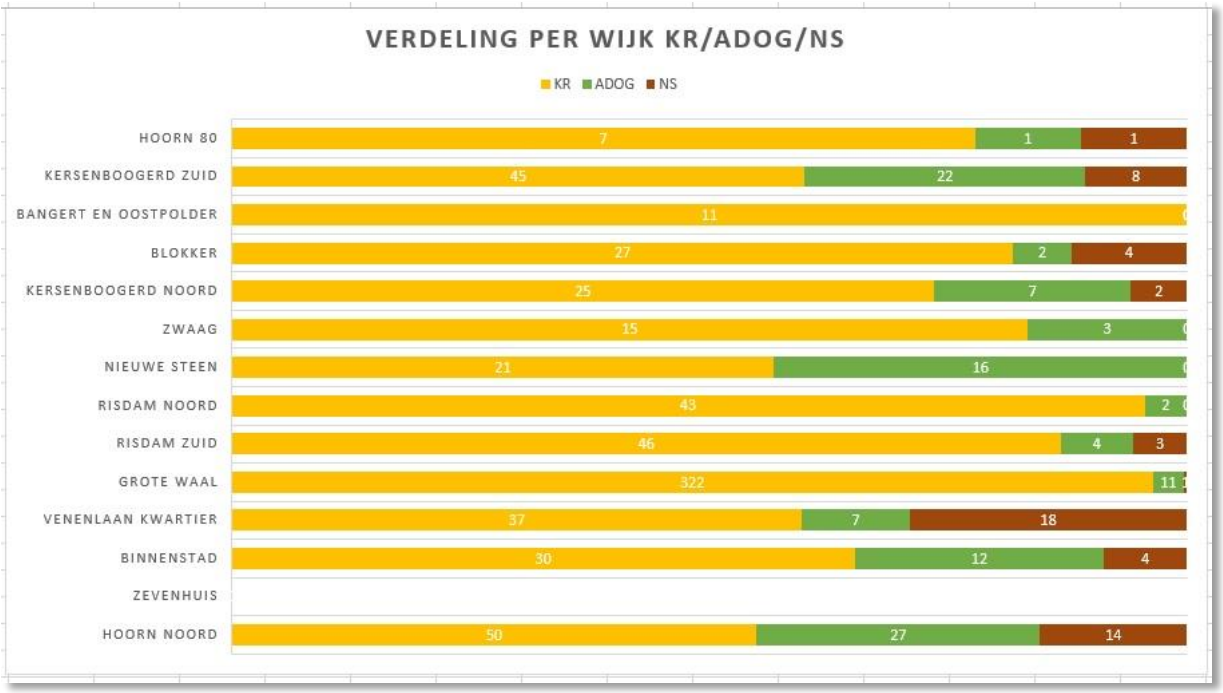
Zoals eerder gemeld is het onmogelijk om werkelijk elke graffiti te zien, maar gebaseerd op onze inspectie is 'K-R' verantwoordelijk voor 48% van alle graffiti in de gemeente en 80% van de 3 gevraagde daders.

'Adog' heeft op het totale beeld in Hoorn een aandeel van 8% en in het dader vergelijk 13%.

'NS' lijkt een relatief kleine speler met een kleine 4% van de totale gemeente en 6% in het dader vergelijk.

In het overzicht zijn de wijken te zien waar de 3 personen het meest de graffiti achter laten. Wat ons opviel was dat de naam ‘K-R’ overal op exact dezelfde manier geschreven werd. De tag ‘K-R’ wordt meestal als snelle tag gezet en soms als groter “piece” maar ook dan is deze dader consequent en kan deze uiting dan ook aan één persoon worden toegeschreven. Ook dader ‘Adog’ schrijft zijn tag overal op dezelfde manier, meestal als een snelle kleine tag en soms groter als piece.

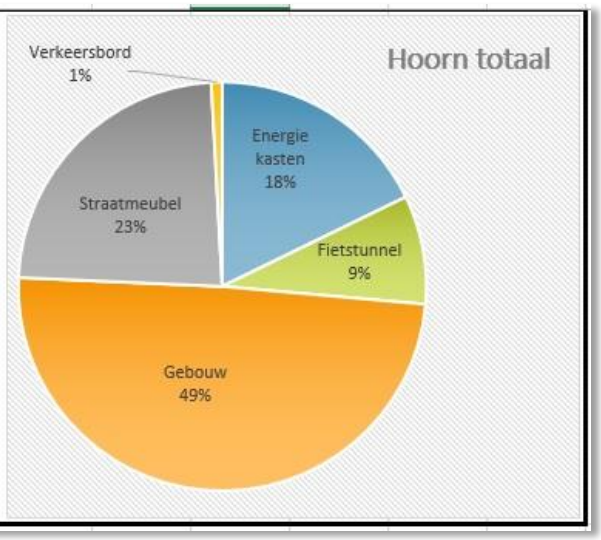
Object	Aantal	M2	Procentueel
Hoorn Totaal			
Energie kasten	448	494	18%
Fietstunnel	13	239	9%
Gebouw	405	1369	49%
Straatmeubel	509	651	23%
Verkeersbord	39	24	1%
	Totaal aantal	Totaal m2	
	1414	2777	100%
