Verkennend Bodemonderzoek

Project:	2021-062.2
Locatie:	Kanaalweg Zuid 1-3-5 te Vriezenveen
Opdrachtgever:	BJZ.nu Twentepoort Oost 16a 7609 RG Almelo Almelo
Datum:	20 mei 2021

Kanaalweg Zuid 1-3-5 te Vriezenveen

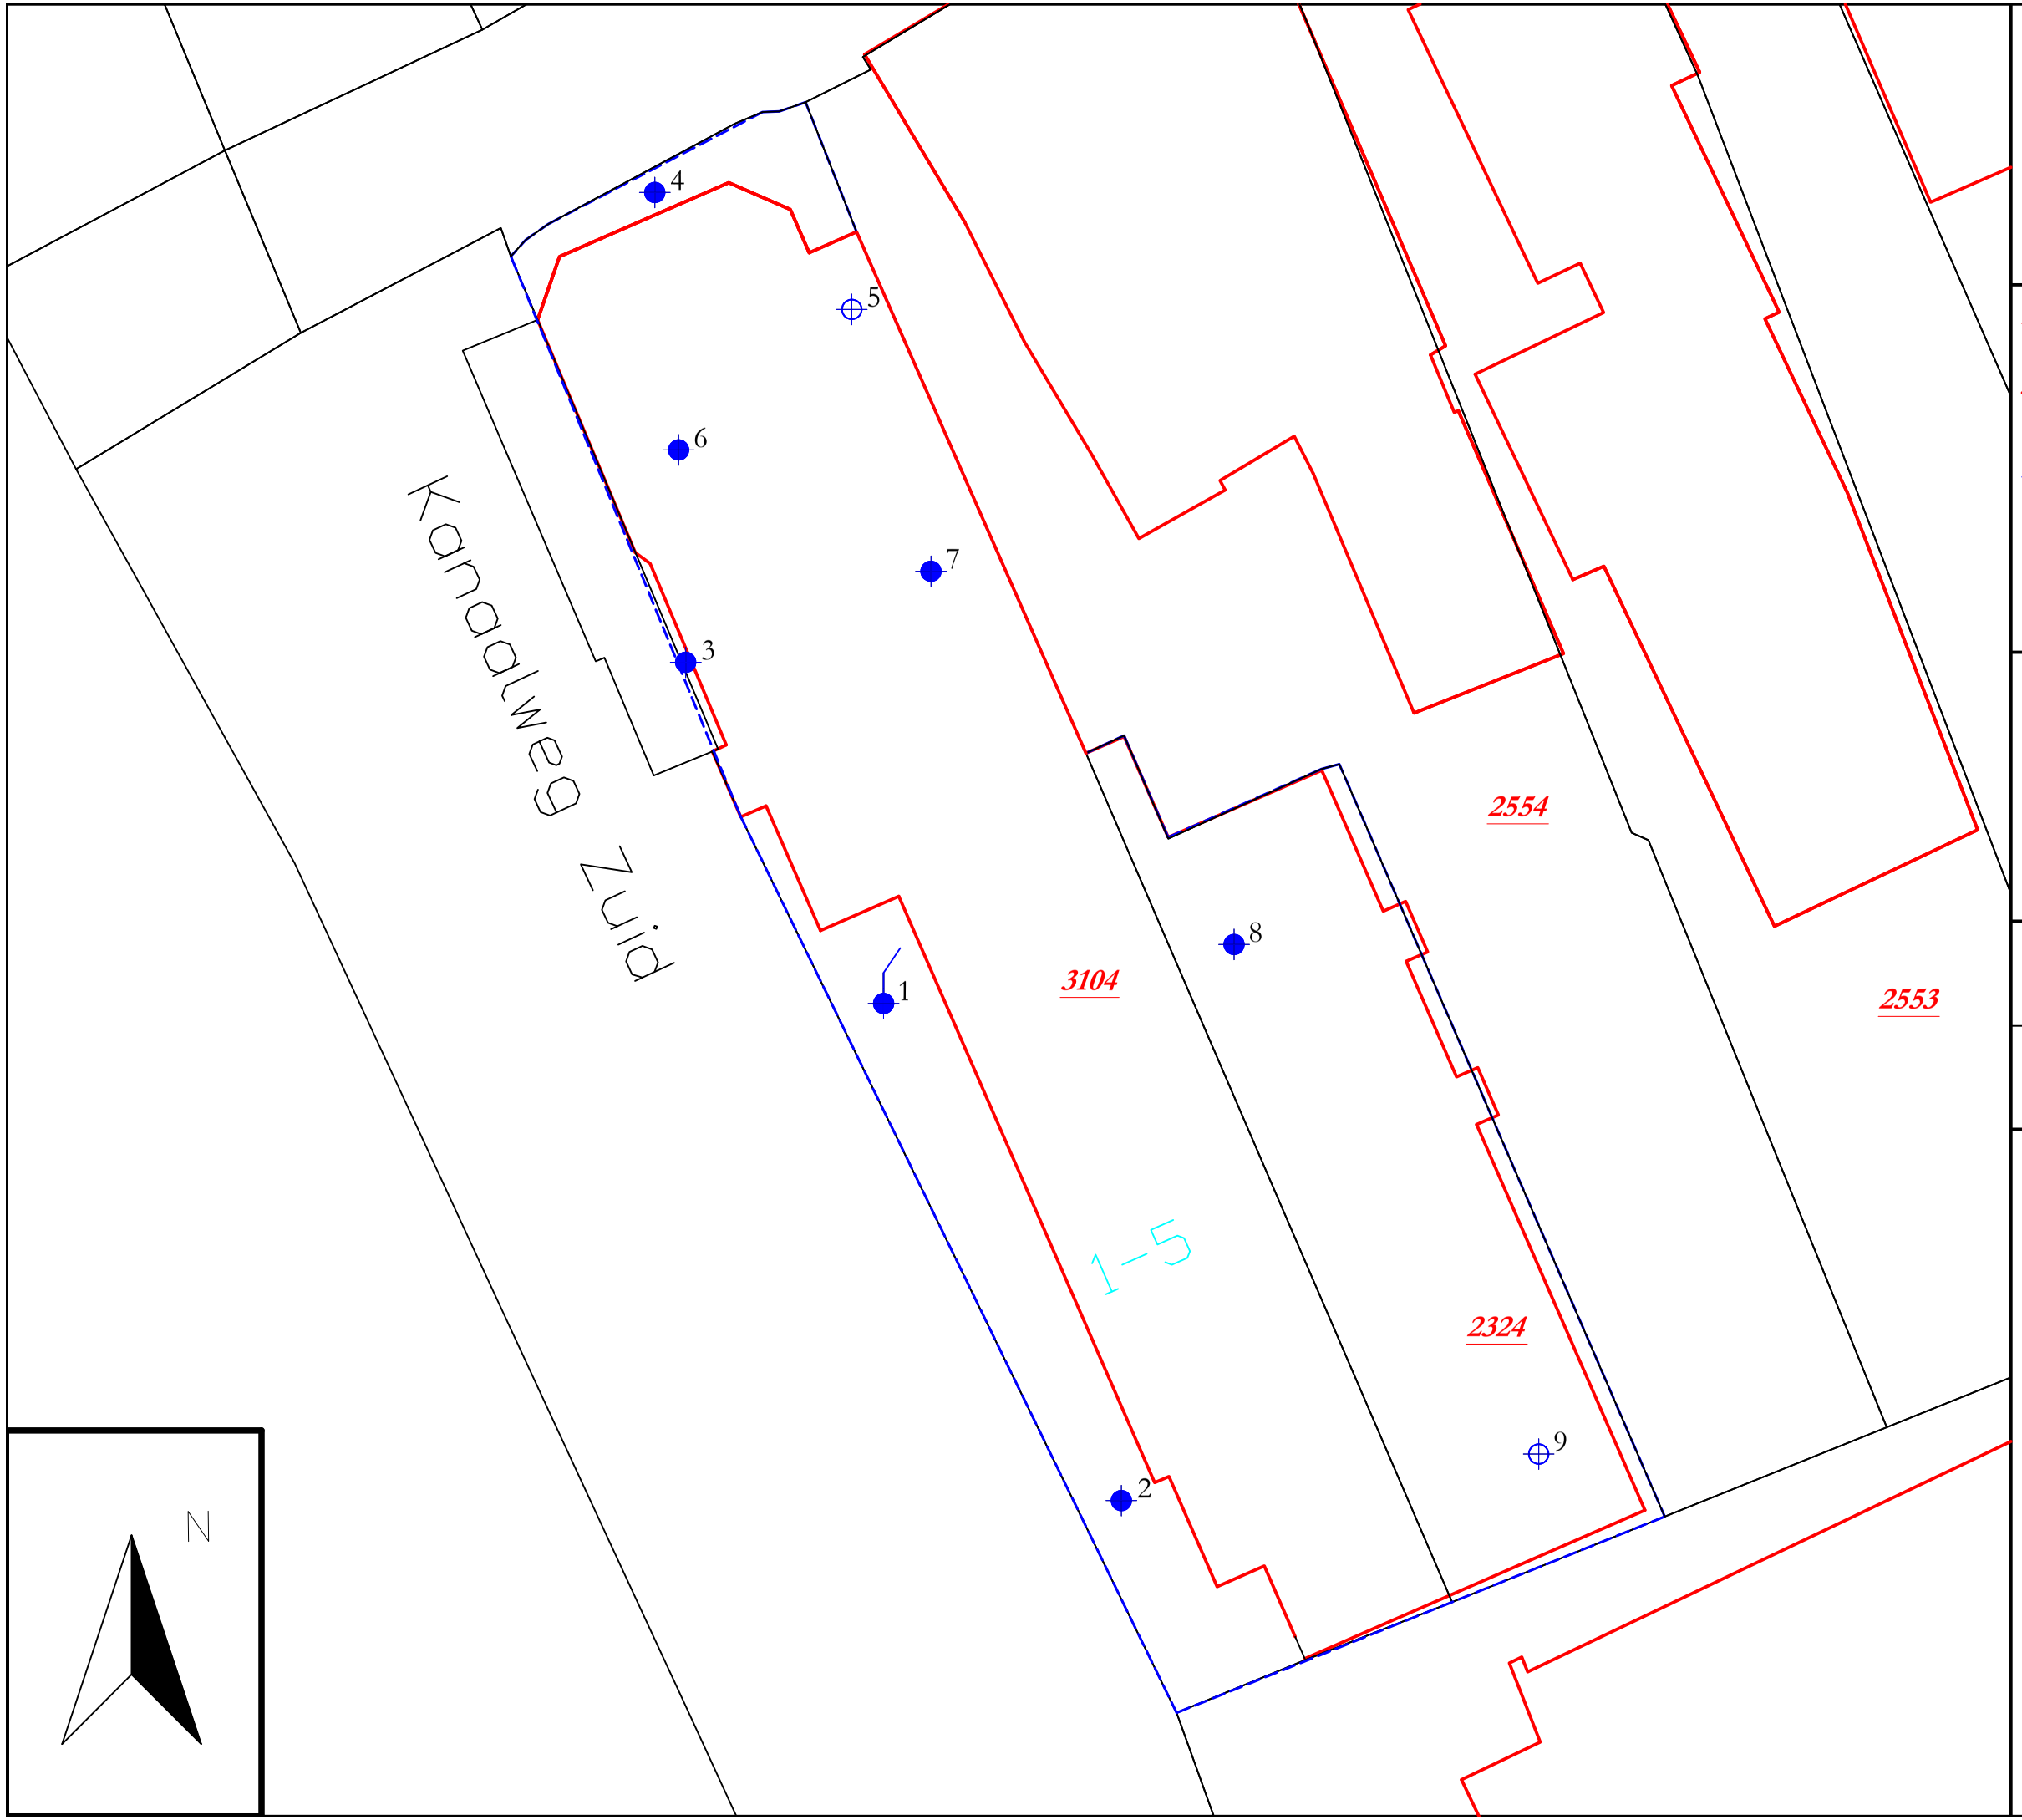
Overzichtstekening boorpunten

Boring 5 is ter plaatse van de opvangput voor vet geplaatst en is tevens diep doorgeboord. Zintuiglijk zijn hier geen bijzonderheden aangetroffen.

Het mengmonster BM3 bestaat uit de inpandige boringen. Dit betreft zintuiglijk (aangevoerd) opvulzand. Boring 9 betreft de laag 1,50-2,00 m-mv in verband met de aanwezigheid van de kruipruimte.
