BMA Milieu
Bodemonderzoek & -sanering

Opdrachtgever	:	**ONW C.V.** **T.a.v. dhr. M. de Jong** **Postbus 16075** **2500 BB DEN HAAG**
Rapportnummer	:	**VOA.2020.0201.6**
Datum	:	**22 januari 2021**

Verkennend onderzoek asbest
Project Waelplan
Nieuwe Vaart 11
's-Gravenzande
Gemeente Westland

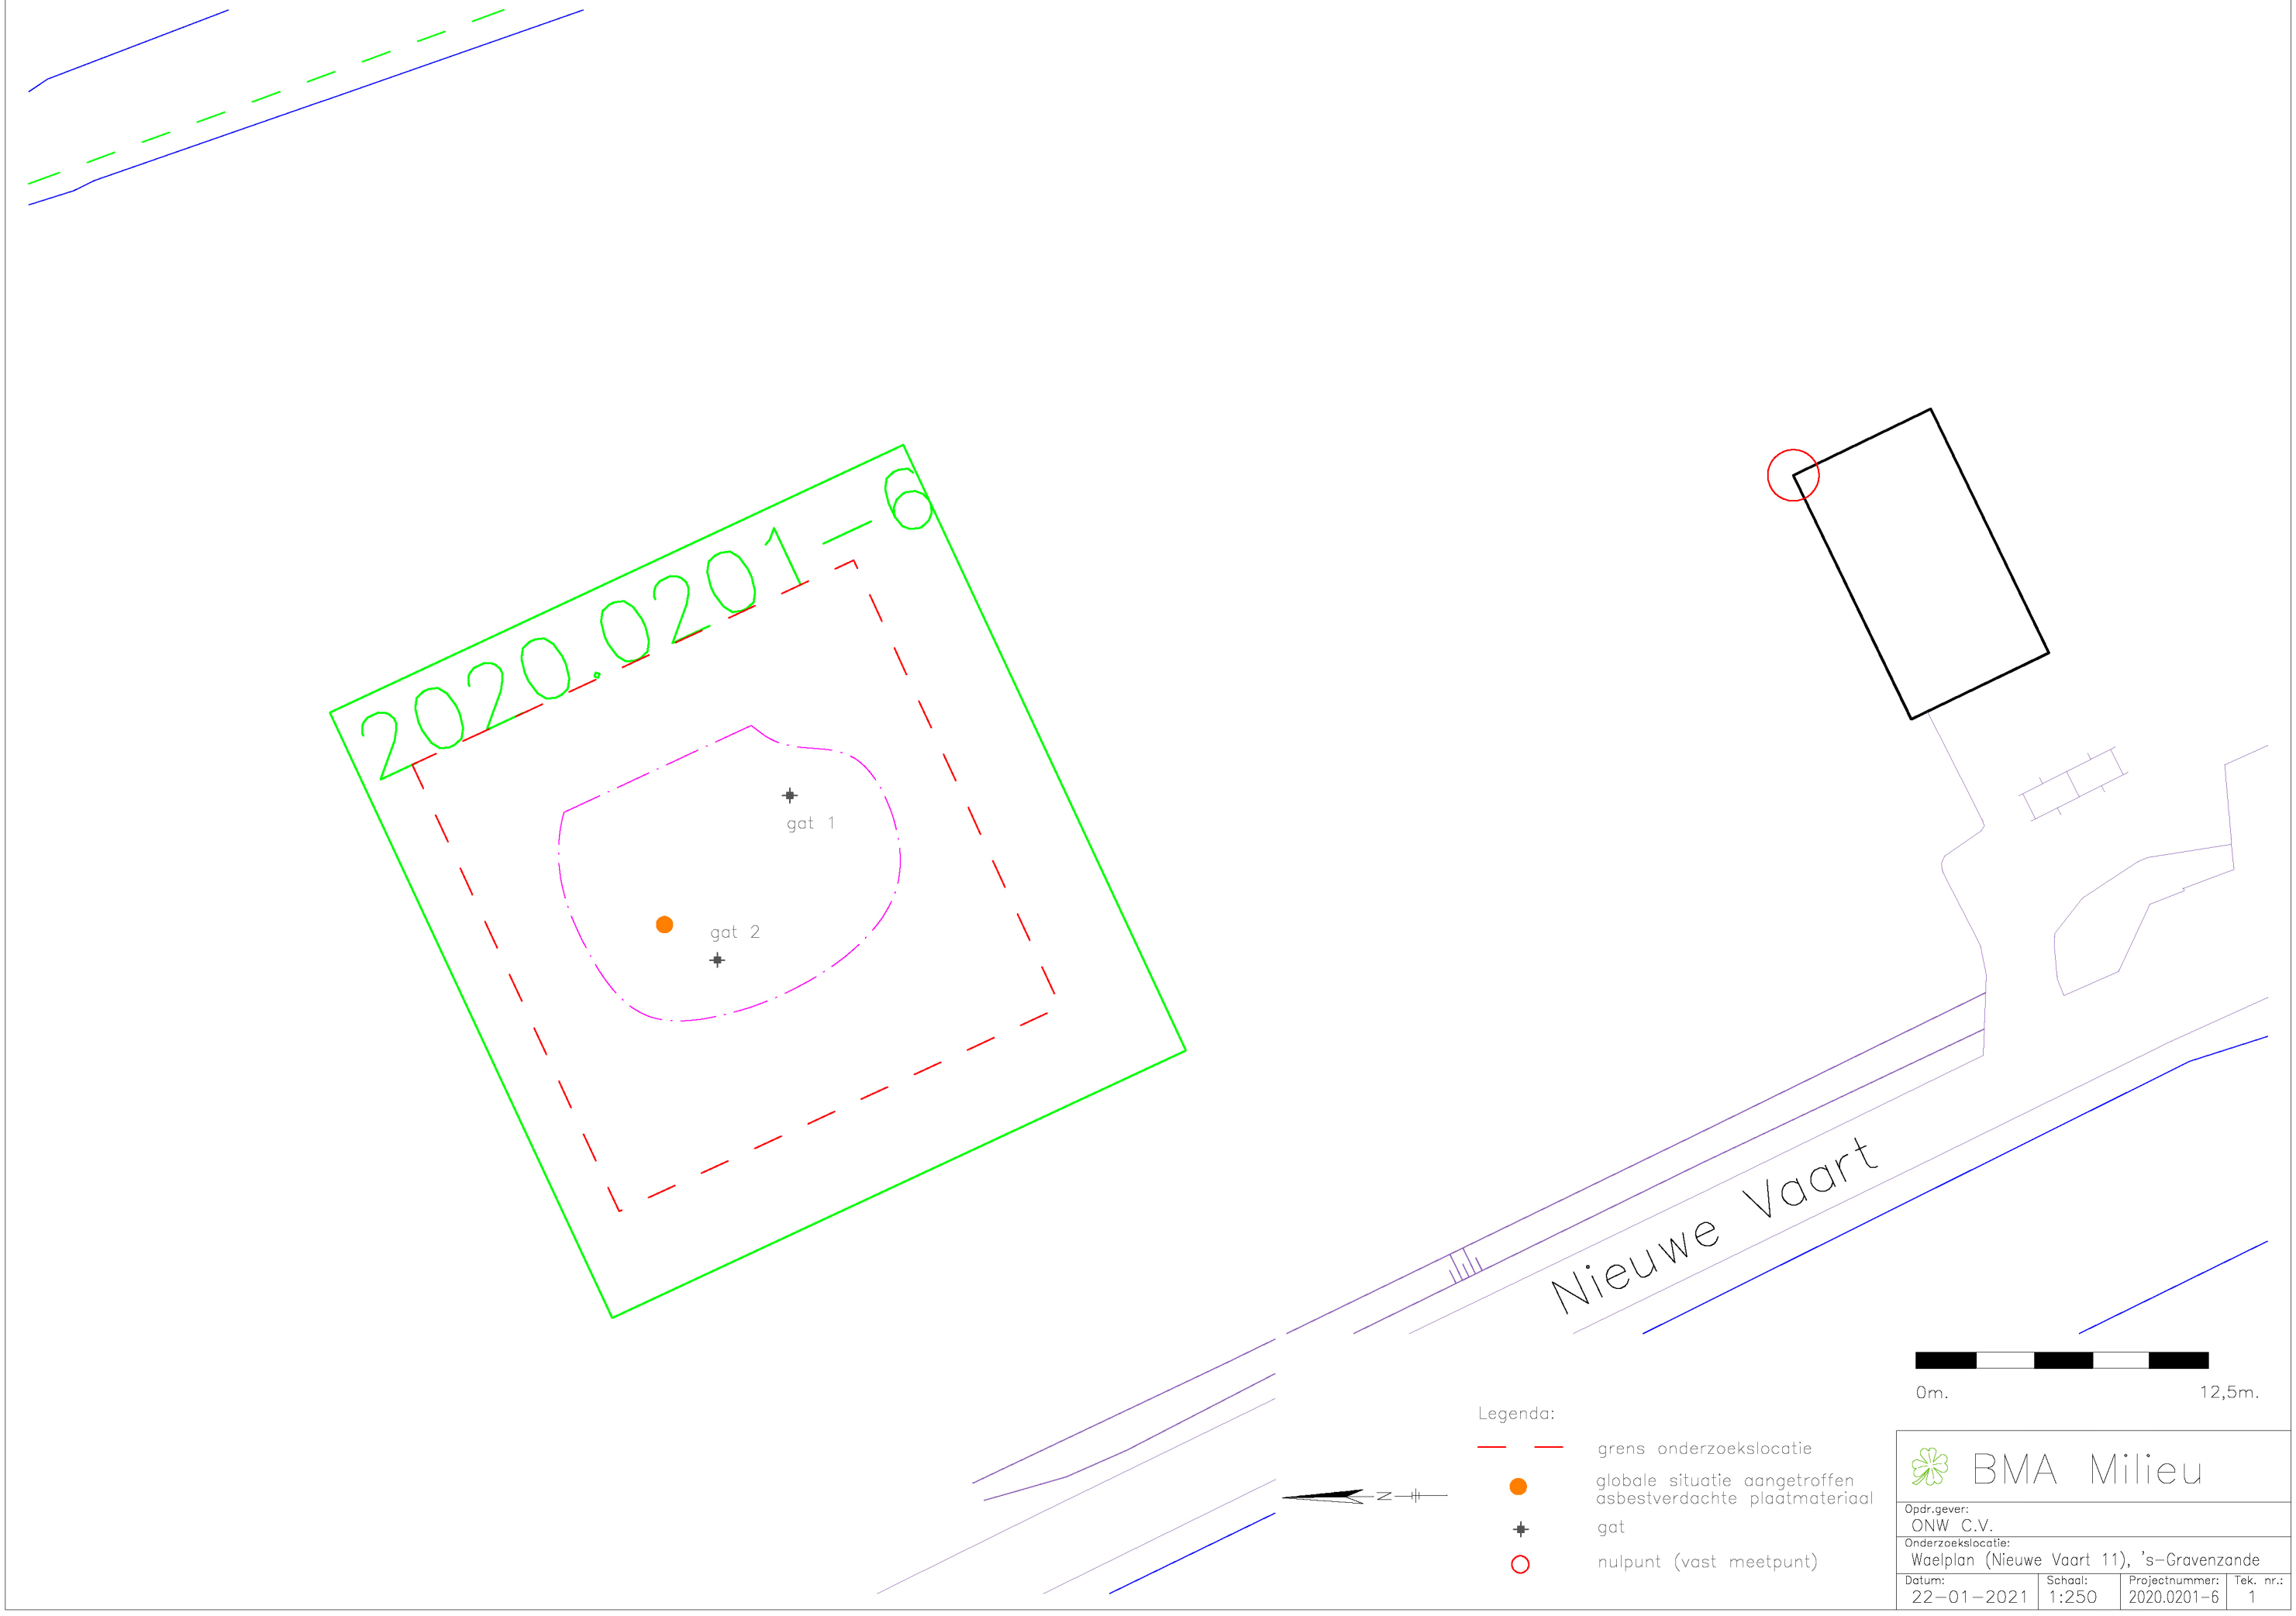
Datum:	Schaal:	Projectnummer:	Tek. nr.:
22-01-2021	1:250	2020.0201-6	1

Ter plaatse van onderhavige onderzoekslocatie is een maaiveldinspectie uitgevoerd. De locatie van het aangetroffen asbestverdachte materiaal is op de situatieschets, welke is opgenomen in bijlage 2, weergegeven. De maaiveld inspectie-efficiëntie is geschat op 50 – 70%.

Het aangetroffen asbestverdachte materiaal MV1 bevat analytisch asbest. Het totaal gewogen gehalte aan asbest (4,1 mg/kg ds.) overschrijdt niet het criterium voor nader onderzoek (100 mg/kg ds.).

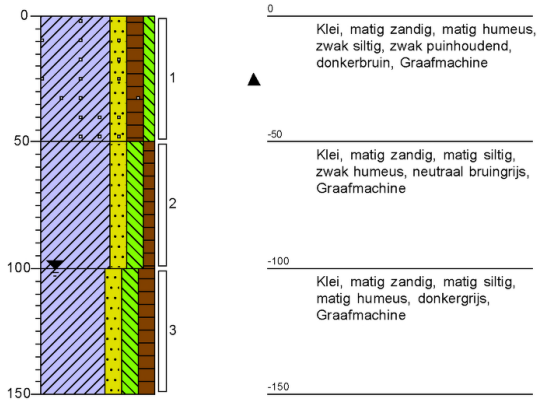
Meetpunt: 01

gat	traject (m-mv)	waargenomen bijzonderheden	aangetroffen asbestverdacht materiaal
gat 01	0,00 – 0,50	zwak puinhoudend	-
gat 02	0,00 – 0,50	zwak puinhoudend	-
	0,50 – 1,00	zwak puin- en baksteenhoudend	-
	1,00 – 1,50	zwak glas- en baksteenhoudend	-

Bovengrond (± 0,0 - 0,5 m-mv)
Het zintuiglijk zwak puinhoudende deelmonster 01-1 (0,00 – 0,50) bevat zintuiglijk en analytisch geen asbest (boven de detectielimiet).
Het zintuiglijk zwak puinhoudende deelmonster 02-1 (0,00 – 0,50) bevat zintuiglijk en analytisch geen asbest (boven de detectielimiet).

Ondergrond (± 0,5 - 1,0 m-mv)
Het zintuiglijk niet verontreinigde deelmonster 01-2 (0,50 – 1,00) bevat zintuiglijk en analytisch geen asbest (boven de detectielimiet).
Het zintuiglijk zwak puin- en baksteenhoudende deelmonster 02-2 (0,50 – 1,00) bevat zintuiglijk en analytisch geen asbest (boven de detectielimiet).

Ondergrond (± 1,0 - 1,5 m-mv)
Het zintuiglijk niet verontreinigde deelmonster 01-3 (1,00 – 1,50) bevat zintuiglijk en analytisch geen asbest (boven de detectielimiet).
Het zintuiglijk zwak glas- en baksteenhoudende deelmonster 02-3 (1,00 – 1,50) bevat zintuiglijk en analytisch geen asbest (boven de detectielimiet).
