Verkennend bodem- en asbestonderzoek

Nieuwe Zandweg 20 te Linschoten

Projectnummer: 20201719
Datum: 28 juli 2020

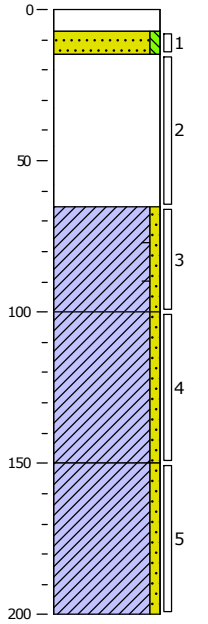
Boring 03

0	klinker
7	
15	Zand, matig grof, zwak siltig, licht witgrijs, Edelmanboor
	Uiterst baksteenhoudend, resten asbest, zwak zandhoudend, Hamerend boorsysteem
65	Klei, zwak zandig, sporen baksteen, donkergrijs, Edelmanboor
100	Klei, zwak zandig, donkergrijs, Edelmanboor
150	Klei, zwak zandig, donkergrijs, Edelmanboor
200
