BESCHRIJVING MET FOTOBIJLAGE VAN HET

RETAURATIE PLAN / PROJECT VAN DE

GROTE SCHUUR BIJ HUIS DE BERKT

RM nummer.: 21275 Huis De Berkt

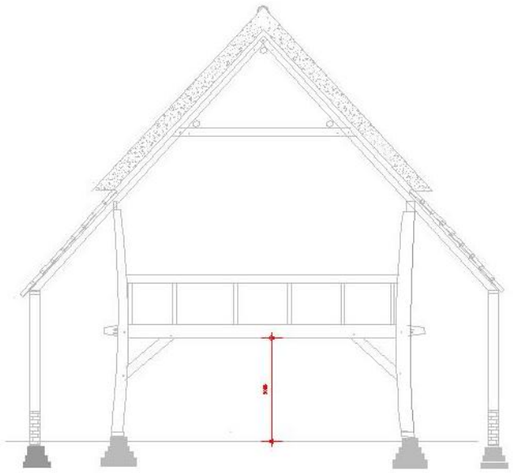
Voor gebint met telmerk IIII (in het lagere stalgedeelte) is dit goedgekeurd als beschreven in de onderstaand document van het Monumentenhuis Brabant:

De beide uiteinden van de gebintbalk passend zagen op de nieuwe inkeping in de stijl. Vanaf de bovenkant wordt verticaal 500 mm uit de stijl een 200 mm diep rond gat geboord van 61 mm Ø, waarin een stalen as wordt ingezet van 60 mm Ø en 200 mm lang, waarin op het midden van de balk een schroefgat van 30 mm is gemaakt voor het aandraaien van een stalen bout van M30 mm vanaf de buitenzijde van de stijl
