Boerderij Den Esch a/d Teubenweg no. 1 te De Heurne

Kozijn 1, Raam Noordgevel

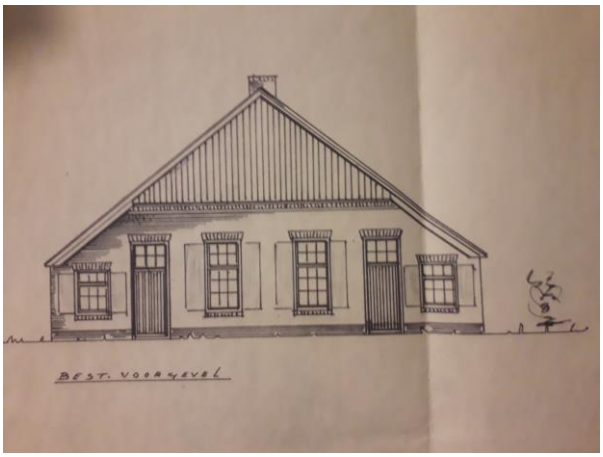
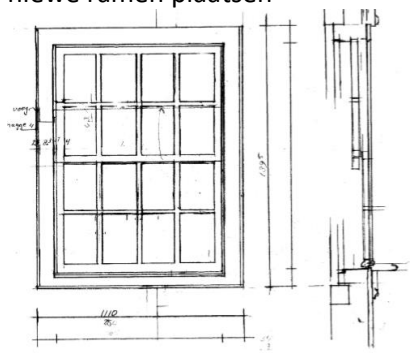
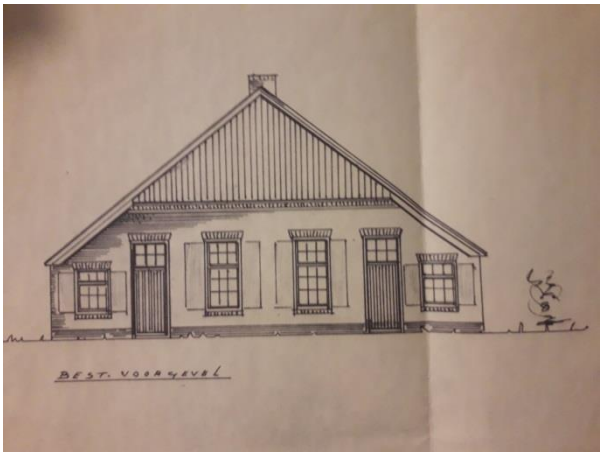
Bestaand – Kozijn 1, Raam	**Niew situatie**
Oorspronkelijke slaapkamer	
Kozijn kenmerken - (ca1760) mogelijk uit oorspronkelijke boerderijgevel in ca 1830 voorhuisgevel geplaatst. - penen gatverbinding met toognagels - omkanten mortelvoeg ca 15 mm staat - onderdorpel bekleed met zink waar onder gespijkerde vulplank - details aangepast - bijde dorpelverbindingen / onderstijlen aangetast /scheuren - houtsoort eiken - schilderwerk slechte staat kleuren: wit , onderzoek	Kozijn onderzoek reconstructie - vervangen kozijn dorpel - aanscherven/lassen en uitstukken kozijnstijlen - schilderwerk laagonderzoek - detailering reconstructie zie tek.K 1 - ramen vervangen zie tek.K 1 - vullatten verwijderen tot oorsprokkelijke Sponingen van oa bovenraam
Raam kenmerken - niet oorspronkelijk - raam tussendorpel zonder schuifmogelijkheid - strak schuine profielering niet oorspronkelijk(ca 1970) - enkel flootglas uitgevoerd - stopverf vergaan staat - afmetingen - houtsoort ,marantie - schilderwerk; wit in de grondverf - beslag ; vast geschroefd - aansluiting op onderdorpel /vensterbank niet ooorspronkelijk	Raam reconstructie - detailering tek. K 1 - demontage ramen - detail aanpassen raamverdeling - niewe ramen plaatsen -

Luiken kenmerken - lijkt niet oorspronkelijk aangepast aan de aangepaste onderdorpel - afmetingen details rond 1960 staat - houtsoort ,vuren ? - beslag ; oorspronkelijk smeetwerk apelgeheng /sluithaakje - kraaldelen met klamp(multiplex) geschroefd/omkanten aangetast aangepast - schilderwerk; slechte staat - kleuren: groen, onderzoek	- luiken aanpassen zie tek. K 3 - appelgehang overeenkomstig oorspronkelijk en aanvullen - kraaldelen/klampen demonteren,aanscherven en uitstukken. - Monteren en passend maken in de sponning
Aftimmering binnen kenmerken - nieuwe ramen niet oorspronkelijk - raam wisseldorpel vast zonder schuiflatten door belegstukken opgesloten - houtsoort ,vuren - schilderwerk, in de grondverf. kleurenonderzoek	- Reconstructie aftimmering - Passende detailering zie tek. K 1 - Isolerend glas - Tochtwerende voorzieningen - Sluitwerk/beslag - Schilderwerk volgens kleurenonderzoek

- vensterbank niet oorspronkelijk - architraaf /onderaansluiting 70 jaren aftimmering /profilering

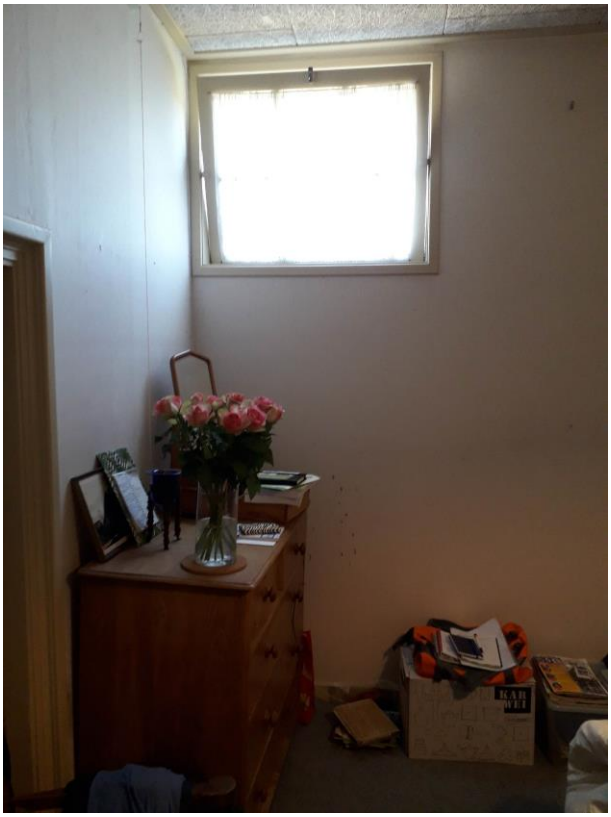
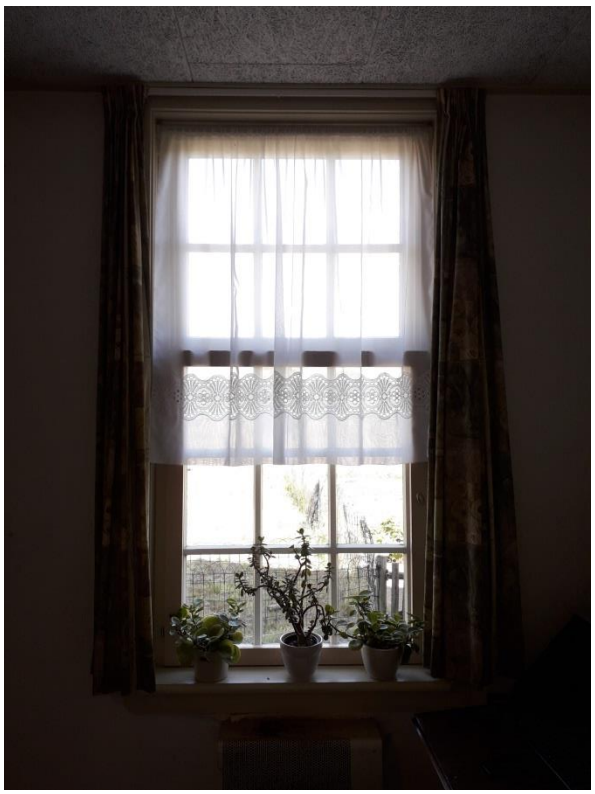
Kozijn 2, Deur met bovenraam Noordgevel

Bestaand – Kozijn 2, Deur	**Niew**
Oorspronkelijke keuken/woonkamer	
Kozijn kenmerken - (ca1830) voorhuisgevel geplaatst - pen en gat verbindingen met toognagels bovendorpel - kalf zonder verbinding tussenggeplaatst - omkanten cementvoeg ca 10 mm staat - onderdorpel gestukte rollaag - ondereinden stijlen aangetast / scheuren op metselwerk rol geplaatst - houtsoort eiken - schilderwerk slechte staat - kleuren: wit , onderzoek - rolluiken	Kozijn reconstructie - aanscherven kozijnstijlen - bestaande sponning opschonen - schilderwerk laagonderzoek - detailering reconstructie zie tek. K 2 - rolluiken verwijderen - kalf overeenkomstig tek. K 2 - neuten aanpassen - rollaag opschonen - binnenbeplating verwijderen
deur kenmerken - niet oorspronkelijk en is tussen de dagkanten geplaatst, weldorpel , 70 jaren oplossing - detail kozijn aanpassingen rond 1980	Deur reconstructie - deur vervangen - bestaande sponning opschonen - detailering zie tek. K 2

Raam kenmerken - niet oorspronkelijk, - strak schuine profiel - enkel flootglas uitgevoerd - stopverf laat los - nieuw, jaren 70 marantie valraam met snapslot/insektengaas staat - afmetingen - houtsoort ,marantie - schilderwerk; wit in de grondverf - beslag ; vast geschroefdsnapslot	- bestaand raam verwijderen - bestaande sponning opschonen - nieuw valraam plaatsen marantie - verdeling zie tek. K 2 
Luiken kenmerken - aluminium rolluiken	- Reparaties rolluikbevestigingen - Rolluik verwijderen
Aftimmering kenmerken - lijkt 70 jaren aangepast en ter plaatse van de deur weg getimmerd middels voorzetwand .	Reconstructie zie tek. K 2 - isolerendglas bovenraam - inpassen in aftimmering architraaf en vensterbank - tochtwering - hang en sluitwerk - schilderwerk volgens kleurenonderzoek

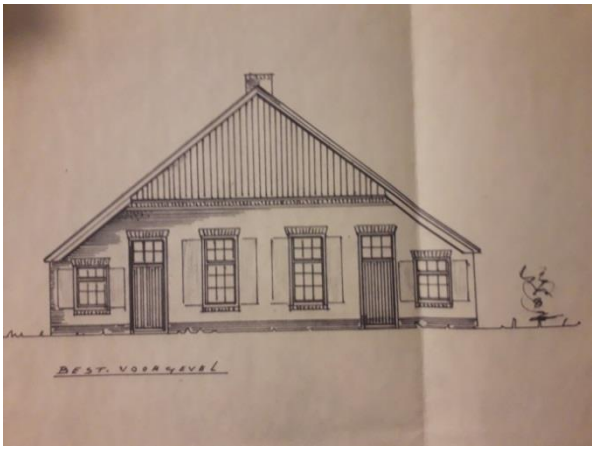
Kozijn 3, Raam Noordgevel

Bestaand – Kozijn 3, Raam	**Niew**
- Oorspronkelijke keuken/woonkamer	
Kozijn kenmerken - Is vervangen jaren 90 - omkanten cementvoeg ca 15 mm staat - houtwerk goed, maranti - alle verbindingen goed - schilderwerk grondverf kleuren: wit , onderzoek	- ramen verwijderen - plaatsen tussendorpel,uitvulling tbv.nieuwe raam indeling - detailering passend - zie tek. K 3
Raam kenmerken - niet oorspronkelijk - bovenraam wisseldorpel voor het onderraam geplaatst in dag van kozijn - strak schuine profiel - enkel flootglas uitgevoerd - stopverf - afmetingen - houtsoort ,marantie - schilderwerk; wit in de grondverf - beslag ; vast geschroefd - aansluiting op onderdorpel /vensterbank niet ooorspronkelijk	- bestaande ramen verwijderen - nieuw plaatsen in overeenstemming met tek k3 
Luiken kenmerken - Raaldelen/klamp ca 1914 - Sluiten onvolledig staat - houtsoort , vure ? - beslag ; smeetwerk apelgeheng / sluithaakje/ van oorspronkelijke luiken, doken niet oorspronkelijk op kozijn stijl - kraaldelen met klamp /omkanten aangetast - schilderwerk; slechte staat - kleuren: groen, onderzoek	- luiken aanpassen zie tek. K 3 - appelgehang overeenkomstig oorspronkelijk en aanvullen - kraaldelen/klampen demonteren,aanscherven en uitstukken. - Monteren en passend maken in de sponning

Aftimmering kenmerken - aangepast jaren 90 - raam eengeheel wisseldorpel zonder belegstukken opgesloten geen neuten - schilderwerk, in de grondverf. kleurenonderzoek - vensterbank niet oorspronkelijk - architraaf /onderaansluiting 70 jaren aftimmering /ojief profilering	- tochtprofilering - omtimmering zie tek. K 3 - architraven, vensterbank - isoleren glas - schilderwerk overeenkomtig kleuren onderzoek

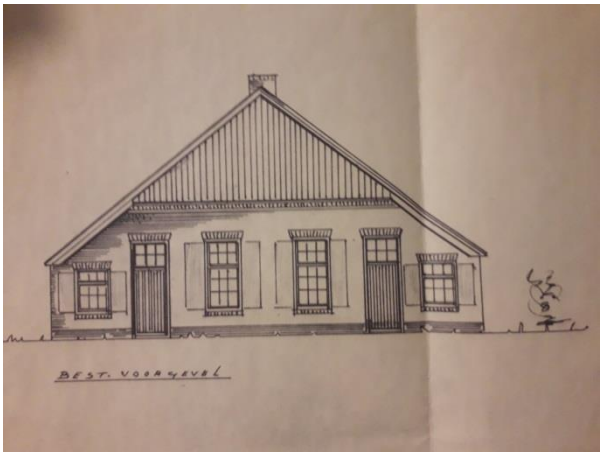
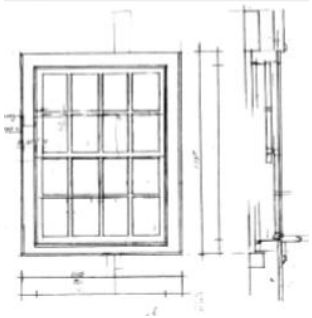
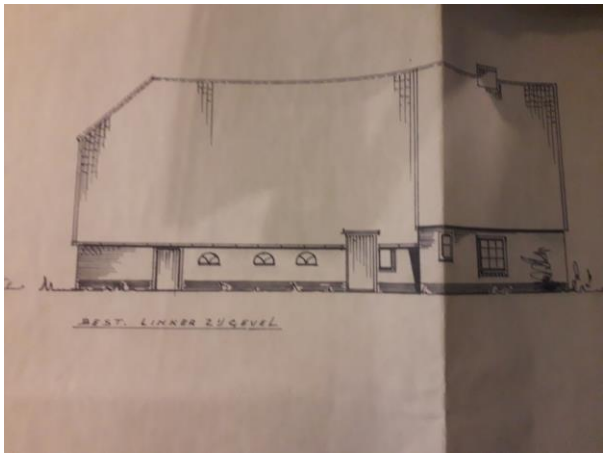
Kozijn 6, Raam Noordgevel

Bestaand – Kozijn 6,	**Niew**
- Oorspronkelijke slaapkamer	
Kozijn kenmerken - oorspronkelijk ca 1800 ,verbindingen met toognagels - omkanten cementvoeg ca 15 mm staat - mogelijk oorspronkelijk hergebruikt - dorpel bekleed met zink - tot hoog in de stijlen aangetast - houtsoort ;eiken - schilderwerk grondverf kleuren: wit , onderzoek	Kozijn onderzoek reconstructie - vervangen kozijn dorpel - aanscherven/lassen en uitstukken kozijnstijlen - schilderwerk laagonderzoek - detailering reconstructie zie tek.K 6 - ramen vervangen zie tek.K 6 - vullatten verwijderen tot oorsprokkelijke Sponingen van oa bovenraam
Raam kenmerken - niet oorspronkelijk - bovenraam ,dorpel; onderraam als vlak nieuw raam geplaatst met niet passend zwaar raamhout staat - strak schuine profiel - enkel flootglas uitgevoerd - stopverf - afmetingen raamhout passen niet bij betreffende raam - houtsoort ,marantie - schilderwerk; wit in de grondverf - beslag ; vast geschroefd - aansluiting op onderdorpel /vensterbank niet ooorspronkelijk	- bestaand ramen verwijderen - 12 ruits raam plaatsen zie tek K6  - -

Luiken kenmerken - niet oorspronkelijk en passen niet - afmetingen kraaldelen ca 1914staat - houtsoort ,grenen/vuren? - beslag ; smeetwerk apelgeheng /sluithaakje - kraaldelen met klamp /omkanten aangetast - schilderwerk; slechte staat - kleuren: groen, onderzoek	- luiken aanpassen zie tek. K 6 - appelgehang overeenkomstig oorspronkelijk en aanvullen - kraaldelen/klampen demonteren,aanscherven en uitstukken. - Monteren en passend maken in de sponning -
Aftimmering kenmerken - aangepast jaren 90 - raam eengeheel, zonder wisseldorpel belegstukken opgesloten geen neuten - houtsoort ,vuren - schilderwerk, in de grondverf. kleurenonderzoek - vensterbank niet oorspronkelijk - architraaf /onderaansluiting 70 jaren aftimmering / profilering	- Passende detailering zie tek. K 6 - Tochtwerende voorzieningen - Sluitwerk/beslag - tochtprofilering - omtimmering zie tek. K 6 - architraven, vensterbank, dagstukken - isoleren glas - schilderwerk overeenkomtig kleuren onderzoek

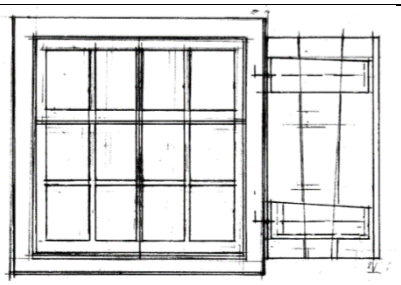
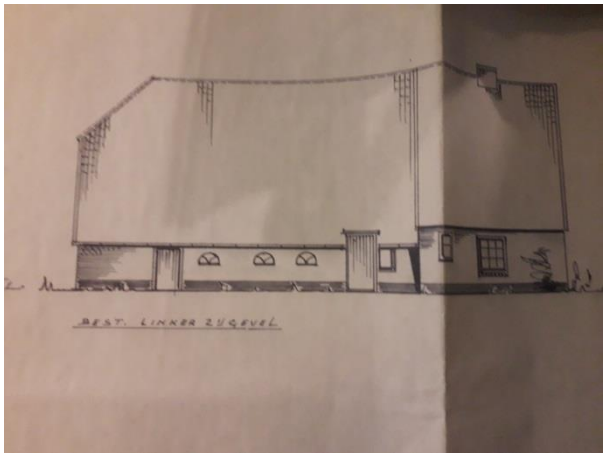
Bestaand – Kozijn 7, Raam Oostgevel	***Nieuw***
- oorspronkelijke slaapkamer	
Kozijn kenmerken - Is (ca 1760)mogelijk uit oorspronkelijke boerderij - In ca 1830 voorhuis gevel geplaatst - verbindingen met toognagels - omkanten cementvoeg ca 15 mm staat - dorpel in blik gezet /aangetast tot in de stijlen - houtsoort ;eiken - schilderwerk; grondverf - kleuren: wit ,kleuren onderzoek	Kozijn onderzoek reconstructie - vervangen kozijn dorpel in eiken - aanscherven/lassen en uitstukken kozijnstijlen, eiken - schilderwerk laagonderzoek - detailering reconstructie zie tek.K 7 - vullatten verwijderen tot oorsprokkelijke Sponingen van oa bovenraam 
Raam kenmerken - niet oorspronkelijk zie historisch onderzoek blijkt 12 ruits schuifraam met wisseldorpel. - bovenraam / onderraam zonder wisseldorpel in dag van kozijn - strak schuine profiel - enkel flootglas uitgevoerd - stopverf slechte staat - afmetingen - houtsoort ,marantie - schilderwerk; wit in de grondverf - beslag ; vast geschroefd - aansluiting op onderdorpel /vensterbank niet ooorspronkelijk	 - Raam reconstructie - detailering tek. K 7 - demontage ramen - detail aanpassen raamverdeling niewe ramen plaatsen houtsoort ;marantie roede eiken

Luiken kenmerken - niet oorspronkelijk ca 1914 - houtsoort vuren? - beslag ; smeetwerk apelgeheng / sluithaakje mogelijk van oorspronkelijke luiken - kraaldelen (rond 1914) met klamp /omkanten aangetast - schilderwerk; slechte staat - kleuren: groen, onderzoek	- luiken aanpassen zie tek. K 7/20 - appelgehang overeenkomstig oorspronkelijk en aanvullen - kraaldelen/klampen demonteren,aanscherven en uitstukken. - Monteren en passend maken in de sponning
Aftimmering kenmerken - aangepast jaren 90 - raam eengeheel wisseldorpel zonder belegstukken opgesloten - houtsoort ,vuren - schilderwerk, in de grondverf. - vensterbank niet oorspronkelijk - architraaf /onderaansluiting 70 jaren aftimmering / profilering niet oorspronkelijk	- Passende detailering zie tek. K 7 - Tochtwerende voorzieningen - Sluitwerk/beslag - tochtprofilering - omtimmering zie tek. K 7 - architraven, vensterbank, dagstukken - isoleren glas - schilderwerk overeenkomtig kleuren onderzoek

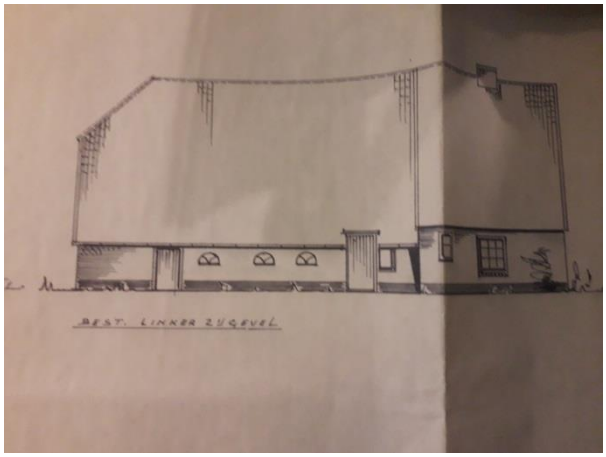
Bestaand – Kozijn 8, Raam Oostgevel	**Niew**
- kelderkast	
Kozijn kenmerken - In jaren 90 de dagkant van het metselwerk is met mortel afgewerkt - verbindingen zonder toognagels - omkanten cementvoeg 15 mm - in midden voorzien van een dievenijzer staat - dorpel goed - een stijl staat verdraaid los van de negge - houtsoort ;nader te bepalen - schilderwerk; grondverf ,kleuren: wit ,	- gangbaar maken en tbv. Tochtwering inpassen
Raam kenmerken - lijkt niet oorspronkelijk - schuifraam - strak schuine profiel - enkel flootglas uitgevoerd - stopverf - afmetingen - houtsoort ,marantie - schilderwerk; wit in de grondverf - beslag ; vast geschroefd - aansluiting op onderdorpel /vensterbank niet ooorspronkelijk	- raam gangbaar maken

- hor	
Aftimmering kenmerken - aangepast jaren 90 - afmetingen ? - houtsoort ,vuren - schilderwerk, in de grondverf. kleurenonderzoek - aftimmering /ojief profilering	- Tochtwerende voorzieningen - Sluitwerk/beslag - tochtprofilering - omtimmering zie tek. K 7 - architraven, vensterbank, dagstukken - isoleren glas - schilderwerk overeenkomtig kleuren onderzoek

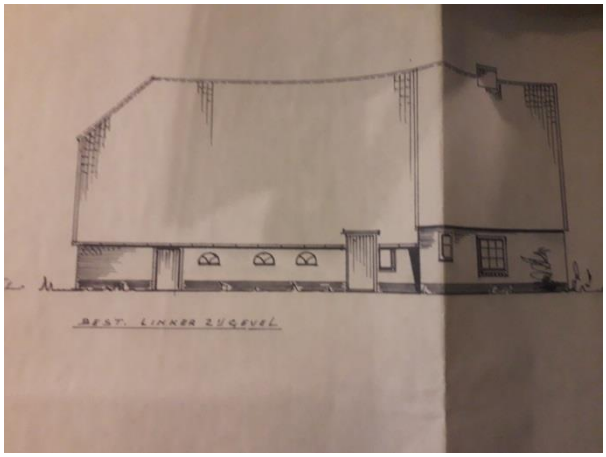
Bestaand – Kozijn 9, Raam/ Deur Oostgevel	**Niew**
- spoelruimte	
Kozijn kenmerken - Is niet oorspronkelijk vervangen jaren 90 - omkanten cementvoeg 15 mm - is dmv losse staanders en latten samengesteld. - Dorpel raam bekleed met zink staat - dorpel gemetselde rollaag hoog geplaats tov oorspronkelijk peil - peil is niet oorspronkelijk, stoeptegels ipv potscherven welke in de jaren 90 verwijderd zijn - geen verbindingen - houtsoort ;vure uitvoering - schilderwerk grondverf kleuren: wit , onderzoek	- kozijn verwijderen - kozijnhout afmetingen / vorm overeenkomstig kozijn 12 en tek k9 -  - - Volledig nieuw
deur - niet oorspronkelijk - gestappelde borstwering met boven ruit kleuren - nader onderzoek	 Deur met dwarsklampen waartussen speigel klampen in twee delen
Raam kenmerken - lijkt niet oorspronkelijk vast glas - in foto staat raam naar binnen open - enkel flootglas uitgevoerd - stopverf -	- oorspronkelijke foto - Tekening K9 - niewe ramen plaatsen - houtsoort ;marantie roede eiken

Luiken kenmerken - niet aanwezig - afmetingen nader onderzoek staat - niet aanwezig	- zie tek. K 9 - luiken van kraaldelen vuren - appelgehang overeenkomstig oorspronkelijk - kraaldelen/klampen - Monteren en passend maken in de sponning -
Aftimmering kenmerken - aangepast jaren 90 - niet aan wezig	- zie tek. K 9 - Tochtwerende voorzieningen - Sluitwerk/beslag - omtimmering zie tek. K 9 - architraven, vensterbank, dagstukken - isoleren glas - schilderwerk overeenkomtig kleuren onderzoek

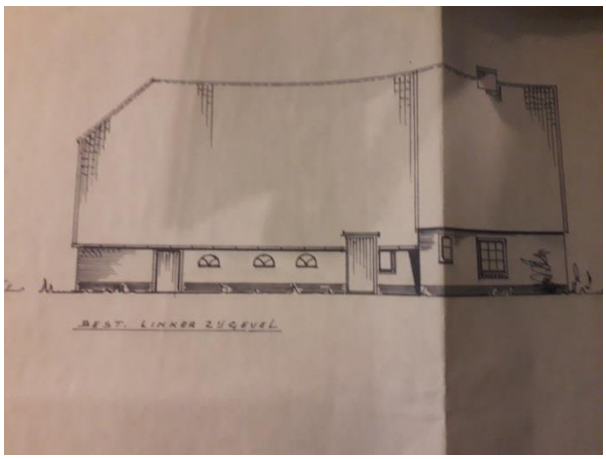
Bestaand – Kozijn 10, Raam 8 Oostgevel	**Niew**
- Geute	
Kozijn kenmerken - Giet ijzeren stalraam type no - Geplaatst ca 1914 laatste grote verbouwing staat - Aantasting door roest	- Gietijzeren raam uitnemen - Behandelen tegen roestvorming - herplaatsen
Raam kenmerken - ca 1914 DRU stalraam	-isolerend voorzet glas
kenmerken - kleuren: wit, onderzoek	
Aftimmering kenmerken	-overeenkomstig bestaand

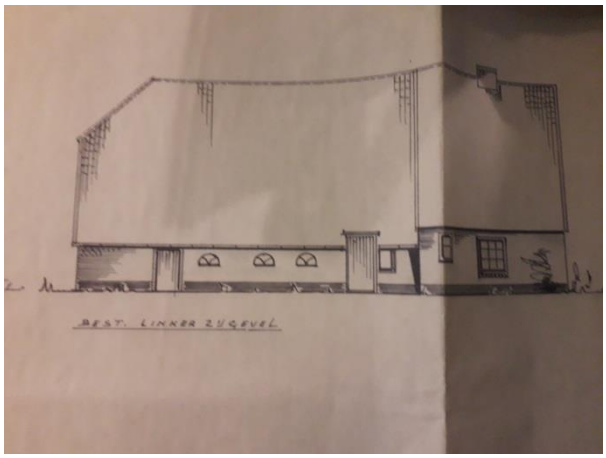
Bestaand – Kozijn 11, Raam 9 Oostgevel	Niew
- deel	
Kozijn kenmerken - Giet ijzeren stalraam DRU - Geplaatst ca 1914 laatste grote verbouwing staat Aantasting door roest	- Gietijzeren raam uitnemen - Behandelen tegen roestvorming - herplaatsen
Raam kenmerken - ca 1914	- isolerend voorzetglas -
kenmerken -	
Aftimmering kenmerken - aangepast jaren 1914	-overeenkomstig bestaand

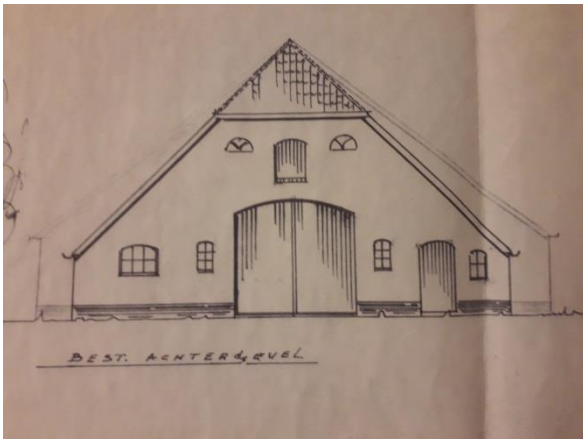
Kozijn 13, Raam 10 Zuidgevel

Bestaand – Kozijn 11, Raam 9 Zuidgevel	**Niew**
- deel	
Kozijn kenmerken - Is geplaatst in verbouwde gevel uit 1914 - Stalen raam met bovendeel naar binnen klapbaar - Vlootglas staat - Gietijzer /staal DRU Type no - Algeheel roest deels weggerot. - schilderwerk grondverf kleuren: wit , onderzoek	- stalen raam uitnemen - reparatie - behandelen roestwering
Raam kenmerken -	-
Luiken kenmerken -	
Aftimmering kenmerken -	- In voorzetwand zie tek. K 13 - Isolerend glas

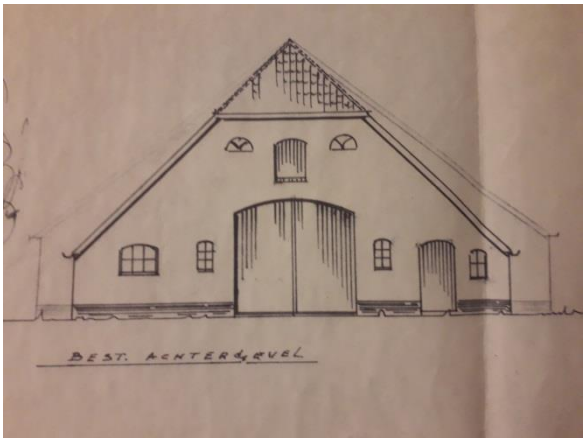
Kozijn 14, Staldeur 2 Zuidgevel

Bestaand – Kozijn 14 Raam 9 Zuidgevel	**Niew**
- deel	
Kozijn - nvt	
Raam kenmerken - nvt	-
deur kenmerken Kozijn kenmerken - omkanten metselwerk 1914 staat - dorpel metselrollaag - latwerk/rollaag - houtsoort ; Vuren - schilderwerk grondverf - kleuren: wit , onderzoeknvt -	Deur met dwarsklampen waartussen speigelklampen . - Demonteren - aanscherven/lassen en uitstukken deur - schilderwerk laagonderzoek - beslag niet /onvolledig aanvullen - aanbrengen waterbord
Aftimmering kenmerken -	- Voorzet binnen kozijn met raam met isolerend glas

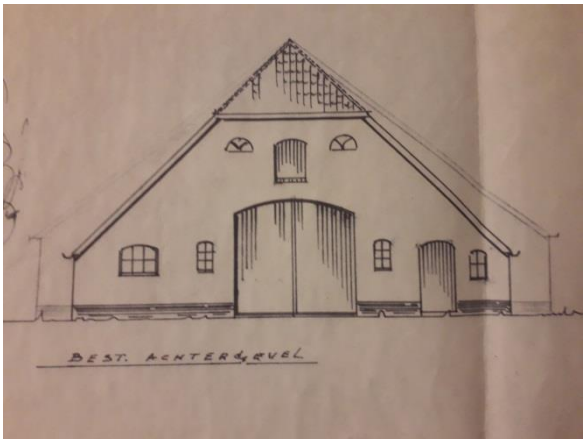
Kozijn 15, Raam 11 Zuidgevel

Bestaand – Kozijn 15 Raam 11 Zuidgevel	**Niew**
- deel	
Kozijn kenmerken - Is geplaatst in verbouwde gevel uit 1914 - Stalraam DRU - Vlootglas staat - Gietijzer /staal - Algeheel roestdeels weggerot. - schilderwerk grondverf kleuren: wit , onderzoek	- 2x uitnemen behandelen tegen roest - Herplaatsen glas
Raam kenmerken - nvt	-
Luiken kenmerken - nvt staat - nvt	
Aftimmering kenmerken - nvt	- voorzet kozijn binnen isolerend glas

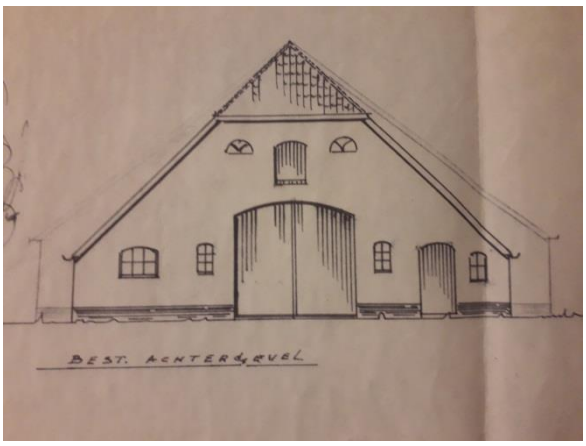
Kozijn 16, Staldeur 3 Zuidgevel

Bestaand – Kozijn 16 Staldeur 9 Zuidgevel	**Niew**
- Oorspronkeleijke Varkensstal	
Kozijn kenmerken - klamp deur met V-delen /omkanten aangetast steensponning - ca 1980 geplaatst in verbouwde deel . Het stalenraam is vervangen door staldeur . in het metselwerk zijn de aanpassingen zichtbaar. staat - weldorpel verhult inrotten deurdelen - houtsoort ; grene /vure - schilderwerk grondverf kleuren: wit , onderzoek Dorpel stenen rollaag	- buitenmaat kozijn - kozijnhout afmetingen
Raam kenmerken - nvt	-
Deur met dwarsklampen waartussen speigelklampen staat	Deur met dwarsklampen waartussen speigelklampen . - Demonteren - aanscherven/lassen en uitstukken deur - schilderwerk laagonderzoek - beslag niet /onvolledig aanvullen - aanbrengen waterbord
Aftimmering kenmerken - nvt	Voorzet binnen kozijn met raam met isolerend glas

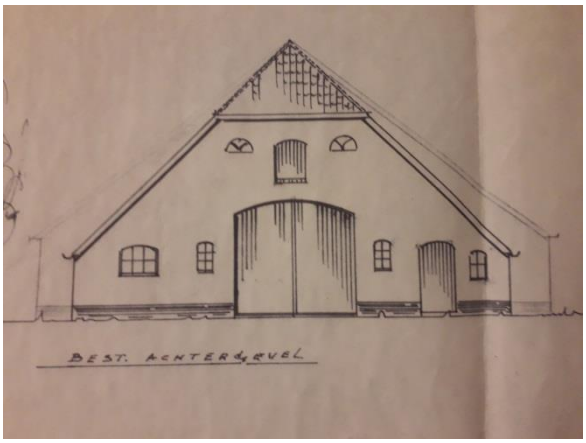
Kozijn 18, Staldeur 3 Zuidgevel

Bestaand – Kozijn 18 Staldeur 9 Zuidgevel	**Niew**
- hooizolder	
	-
Luiken kenmerken - lijkt oorspronkelijk 1914 met windscheuren - afmetingen staat - houtsoort ,Vuren - beslag ; industreel beslag - V-delen met klamp /omkanten aangetast - schilderwerk; slechte staat - kleuren: groen, onderzoek	Deur met dwarsklampen waartussen speigelklampen .bestaande uit 4 delen met de ”middler “staander tussen de draaidelen - Demonteren - aanscherven/lassen en uitstukken deur - monteren - schilderwerk laagonderzoek - beslag niet /onvolledig aanvullen aanbrengen waterbord
Aftimmering kenmerken - n.v.t. -	Voorzet binnen kozijn met raam en isolerend glas

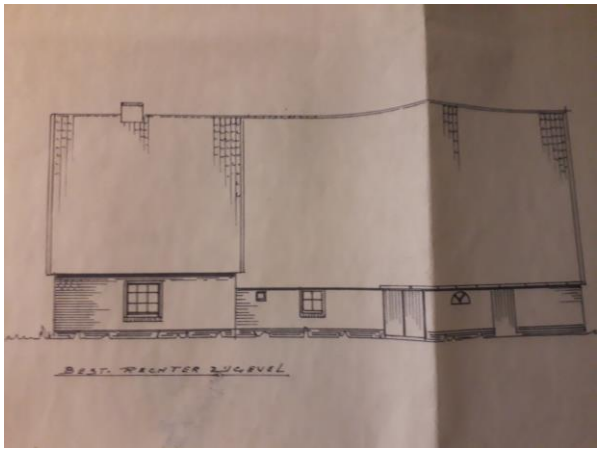
Kozijn 19, Raam 12 Zuidgevel

Bestaand – Kozijn 19 Raam Zuidgevel	**Niew**
- hooizolder	
Kozijn kenmerke - Giet ijzeren stalraam - Geplaatst ca 1914 laatste grote verbouwing staat Aantasting door roest staat	- 2x uitnemen behandelen tegen roest - Herplaatsen glas -
Raam kenmerken - Gietijzer /staal DRU	-
-	
Aftimmering kenmerken -	- voorzet kozijn binnen isolerend glas

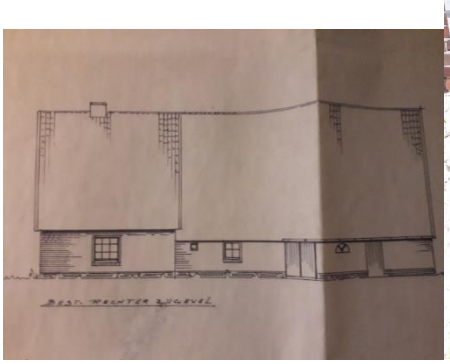
Kozijn 19, Raam 12 Westgevel

Bestaand – Kozijn 19 Stalraam 12 Westgevel	**Niew**
- Oorspronkeleijke Varkensstal	
	- Gietijzeren raam uitnemen - Behandelen tegen roestvorming - herplaatsen
Raam kenmerken - ca 1914	-
- schilderwerk; slechte staat - kleuren: wit	
- aftimmering	- voorzet kozijn binnen isolerend glas

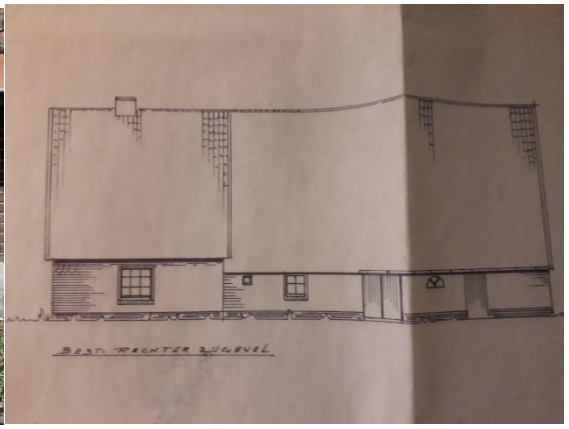
Kozijn 19/21, Staldeurtjes westgevel

Bestaand – Kozijn 19 staldeuren 12 Westgevel	**Niew**
- Oorspronkeleijke Varkensstal	
Kozijn kenmerken - staat thv trasraam in oorspronkelijk metselwerk - omkanten ; lijkt oorspronkelijk staat - dorpel , gemetselde rollaag, slechte staat - houtsoort ; eiken - schilderwerk grondverf - kleuren: groen, onderzoek	kozijnen - kozijn uit metselwerk nemen demonteren,aanlassen/ scherven en uitstukken. Uitgeruimde penengatverbindingen passend en opnieuw aanzetten.
Raam kenmerken - nvt	-
klampdeurtjes kenmerken - lijkt oorspronkelijk - afmetingen staat - houtsoort ,Vuren - beslag ; smeetwerk apelgeheng - V delen met klamp /omkanten aangetast - schilderwerk; slechte staat - kleuren: groen, onderzoek	- klampdeurtjes zie tek. K 7/20 - appelgehang overeenkomstig oorspronkelijk en aanvullen - klampdeurtjes demonteren,aanscherven en uitstukken. - Monteren en passend maken in de sponning - Loodslabe op bovenzijde kopsekanten vouwen.

Aftimmering kenmerken - aangepast jaren 90	- Hang en sluitwerk schoon en ganbaar maken onvolledige reparatie aanvullen.

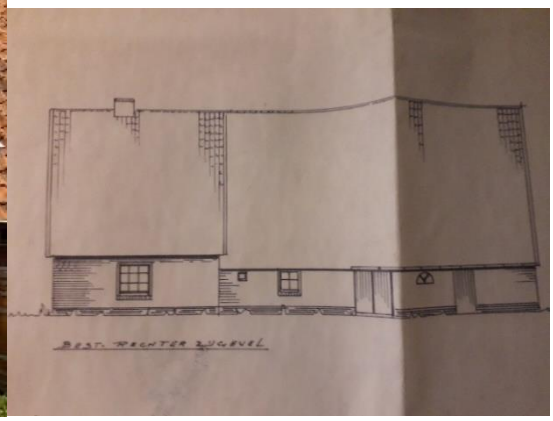
Kozijn 19/21, Staldeur westgevel

Bestaand – Kozijn 19 Raam 12 Westgevel	**Niew**
- Oorspronkeleijke Varkensstal	
Kozijn kenmerken - In de jaren 90 dicht gemetseld staat	Nieuw overeenkomstig 19/21
Raam kenmerken - nvt	-
Luiken kenmerken - nvt staat - nvt	Nieuw overeenkomstig 19/21
Aftimmering kenmerken - aangepast jaren 90 -	Nieuw overeenkomstig 19/21 Inboetwerk metselwerk verwijderen . Nieuwkozijn plaatsen en in het betsaande werk

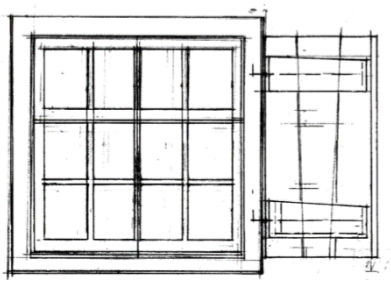
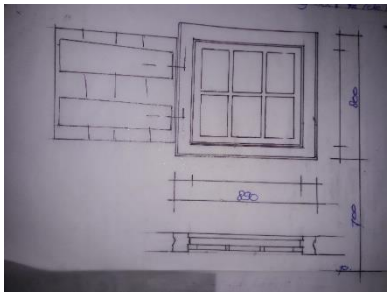
Kozijn 20, raamkozijn westgevel

Bestaand – Kozijn 20, Raam Westgevel	**Niew**
- slaapkamer oorspronkelijke woning	
Kozijn kenmerken - Is vervangen jaren 1990 - Verbindingen zonder toognagels - omkanten cementvoeg ca 15 mm staat - verbindingen goed - houtsoort maranti - schilderwerk grondverf kleuren: wit ,	Kozijn onderzoek reconstructie - schilderwerk laagonderzoek - detailering reconstructie zie tek.K 7/20 - sponning aanpassen tot oorsprokkelijke maat van oa bovenraam  - buitenmaat kozijn - kozijnhout afmetingen - historisch onderzoek , 12 ruits schuifraam volgens foto materiaal - Westgevel gespiegeld aan de Oostgevel
Raam kenmerken - niet oorspronkelijk , 1990, zie historisch onderzoek blijkt 12 ruits schuifraam met wisseldorpel. - boven / onderraam zonder wisseldorpel uitvoering in dag van kozijn, uitzetraam - strak schuine profiel - enkel flootglas uitgevoerd - stopverf slechte staat - afmetingen - houtsoort ,marantie - schilderwerk; wit in de grondverf - beslag ; vast geschroefd - aansluiting op onderdorpel /vensterbank niet ooorspronkelijk uitzetraam	 - Raam reconstructie - detailering tek. K 7/20 - demontage ramen - detail aanpassen raamverdeling niewe ramen plaatsen - houtsoort ;marantie, roede eiken

Luiken kenmerken - niet oorspronkelijk - houtsoort ; vuren, multiplex klampen - beslag ; Industriele geheng / sluithaakje ,kraaldelen (rond 1914) met klamp /omkanten aangetast - schilderwerk; slechte staat - kleuren: groen, onderzoek	- luiken aanpassen zie tek. K 7/20 - appelgehang overeenkomstig oorspronkelijk en aanvullen - kraaldelen/klampen demonteren,aanscherven en uitstukken. - Monteren en passend maken in de sponning
Aftimmering kenmerken - aangepast jaren 90 - raam eengeheel zonder wisseldorpel - houtsoort ,vure - schilderwerk, in de grondverf. kleurenonderzoek - vensterbank niet oorspronkelijk - architraaf /onderaansluiting 90 jaren aftimmering / profilering niet oorspronkelijk	- Passende detailering zie tek. K 7/20 - Tochtwerende voorzieningen - Sluitwerk/beslag - tochtprofilering - omtimmering zie tek. K 7/20 - architraven, vensterbank, dagstukken - isolerend glas - schilderwerk overeenkomtig kleuren onderzoek
