MILIEUHYGIËNISCH VOORONDERZOEK BODEM

WALDFEUCHTERBAAN 51

TE MARIA-HOOP

Opdrachtgever	Bergs Advies Leveroyseweg 9A 6093 NE Heythuysen
Rapportnummer	18118.001
Versienummer	D1
Status	Eindrapportage
Datum	31 januari 2022
Vestiging	Limburg Rijksweg Noord 39 6071 KS Swalmen 088 - 5001600 swalmen@econsultancy.nl
Opsteller	De heer S.L. Ehlen, BSc
Paraaf	
Kwaliteitscontrole	De heer drs. E. Hartingsveld
Paraaf

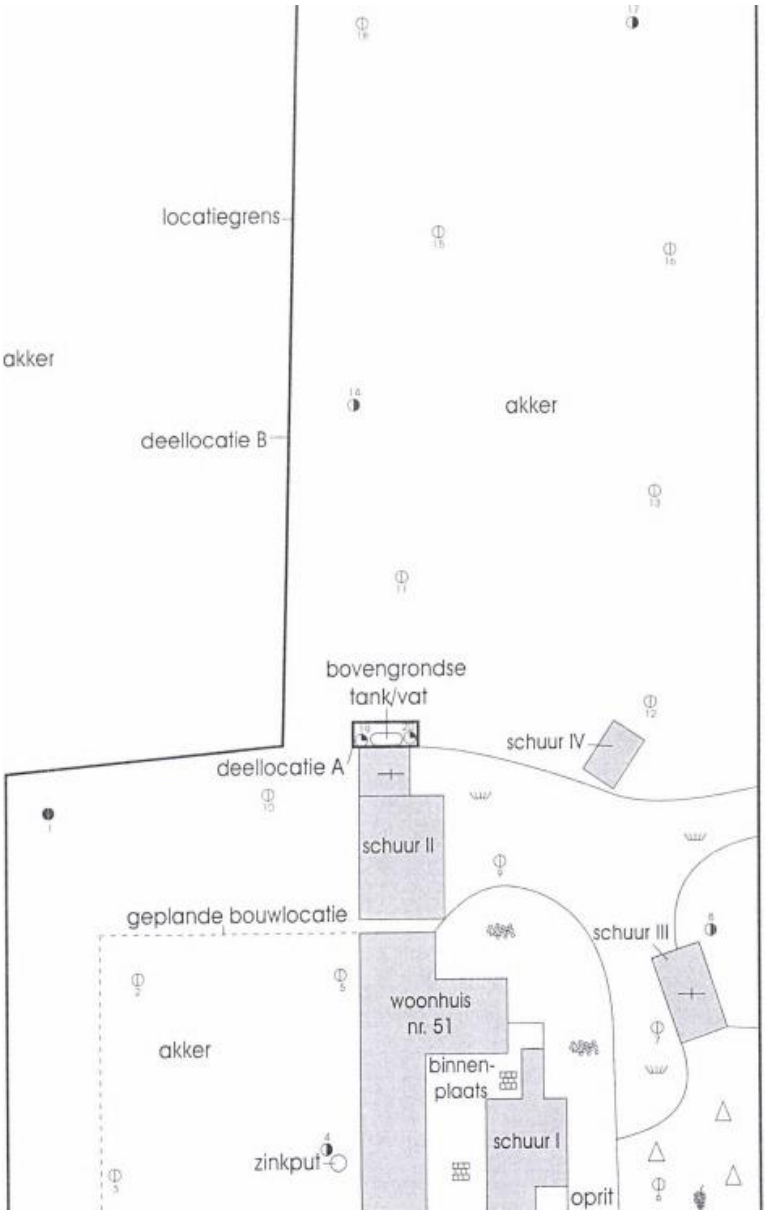
Figuur 3 Boringen verkennend bodemonderzoek Econsultancy (rapportnr: 99101902 d.d. 21 december 1999)

In 1999 heeft Econsultancy een verkennend bodemonderzoek uitgevoerd op het perceel waar de onderzoekslocatie deel van uitmaakt, ten behoeve van een bouwverordening en een bestemmingsplanwijziging (rapportnummer 99101902, d.d. 21 december 1999). Voor dit onderzoek zijn 20 grondboringen uitgevoerd over 2 deellocaties, deellocatie A bestond uit 2 boringen tot maximaal 1,0 m -mv bij een oude bovengrondse olietank en deellocatie B bestond uit 18 boringen over het overige terreindeel (zie figuur 3). Het grondwater bevond zich dieper dan 5,0 m -mv. Hierdoor heeft er conform de NEN 5740 geen grondwateronderzoek plaatsgevonden. Visueel zijn er in boringnummers 2, 3, 4, 5 en 10 puin- en koolsporen waargenomen. Vervolgens zijn er visueel in boringnummers 19 en 20 alleen puinsporen en in boringnummers 6 en 9 alleen koolsporen waargenomen. Uit de analyses is gebleken dat deellocatie A niet verontreinigd was met olie en/of vluchtige aromaten en deellocatie B in zowel de boven- als in de ondergrond niet verontreinigd was, waardoor het als onverdacht beschouwd kan worden. Ten westen van het destijdse woonhuis heeft een zinkput gelegen maar doordat er alleen huishoudelijk afvalwater geloosd is en er verontreinigingen ontbreken in de grond kan de zinkput als niet verdacht gezien worden.
