Verkennend bodemonderzoek

Lage Heurnseweg (ong.) te De Heurne

MM22165

23-9-2022

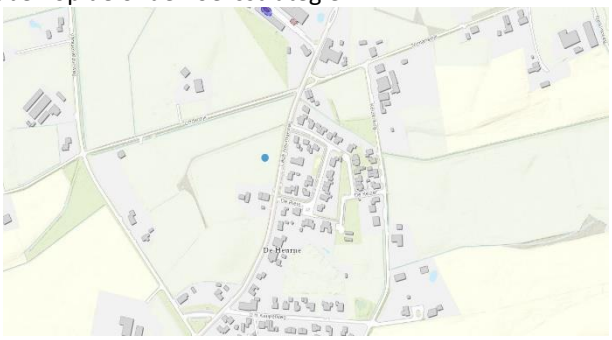
Figuur 9: Voorgaande onderzoeken

Op de onderzoekslocatie hebben voorzover bekend geen voorgaande bodemonderzoeken plaatsgevonden. Ten zuiden (nr. 51-53) is in 2004 door De Straat Milieuadviseurs een verkennend bodemonderzoek. De locatie werd destijds geschikt geacht voor wonen met tuin. In de directe omgeving van de projectlocatie zijn geen relevante bodemverontreiniging aanwezig die eventueel invloed hebben op de onderzoeksstrategie.

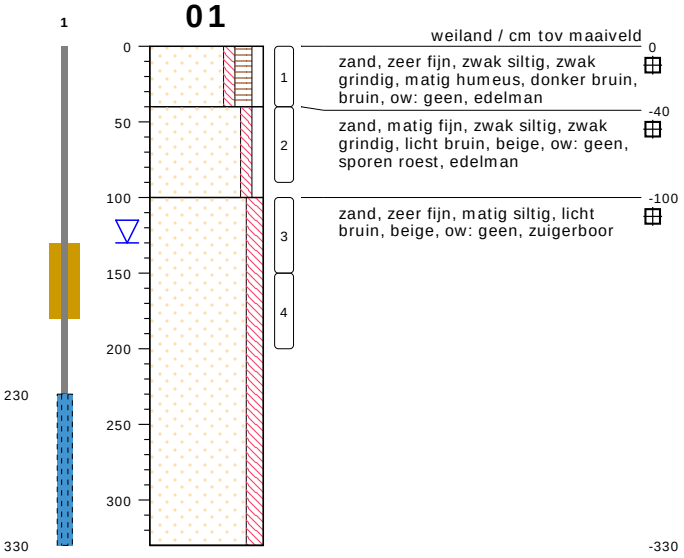
01

type **peilbuis met 1 filter**
datum **09-09-2022**
boormeester **A. Ellmann**
x **231049.26**
y **434260.83**

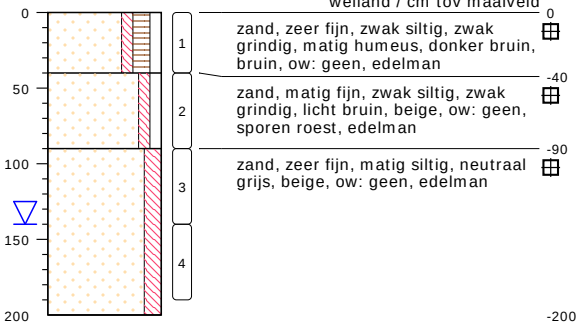
04

type **grondboring**
datum **09-09-2022**
boormeester **A. Ellmann**
x **231067.06**
y **434234.69**
