Rapportage onderzoek

VN-verdrag Handicap

Rekenkamercommissie gemeente Lingewaard
vastgesteld in de rekenkamercommissievergadering van 26 januari 2021

Bijlage 2 – uitkomsten per geschouwd vastgoedobject

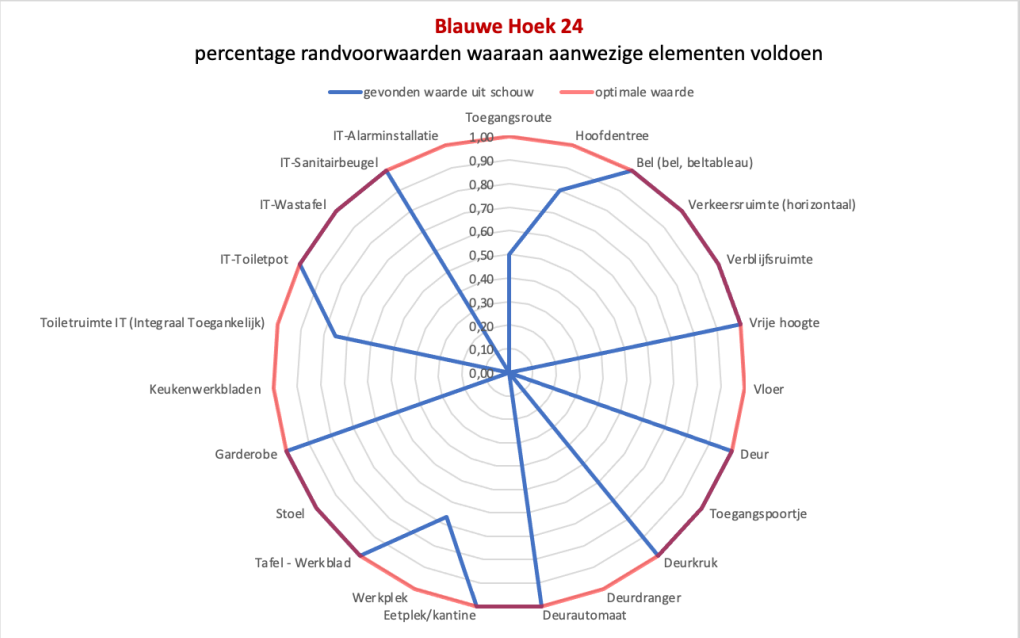
Object: **Blauwe Hoek 24** – voormalige bibliotheek te Doornenburg

In de figuur geven de blauwe lijnen het percentage aangetroffen subelementen aan dat voldoet aan de richtlijn, de oranje lijn geeft de waarde wanneer alles zou voldoen. Waar de blauwe lijn de oranje lijn raakt, voldoet een element dus op alle subelementen aan de richtlijn. Alleen aangetroffen elementen worden in deze figuur weergegeven.

Bel (bel, beltableau), Verkeersruimte (horizontaal), Verblijfsruimte, Vrije hoogte, Deur, Toegangspoortje, Deurkruk, Deurautomaat, Eetplek/kantine, Tafel - Werkblad, Stoel, Garderobe, IT-Toiletpot, IT-Wastafel, IT-Sanitairbeugel

Elementen die in de schouw zijn aangetroffen en gedeeltelijk voldoen aan de richtlijn*

Hoofdentree, Toiletruimte IT (Integraal Toegankelijk), Werkplek, Toegangsroute, Vloer, Deurdranger, Keukenwerkbladen, IT-Alarminstallatie

Elementen die niet zijn aangetroffen of niet voldoen*

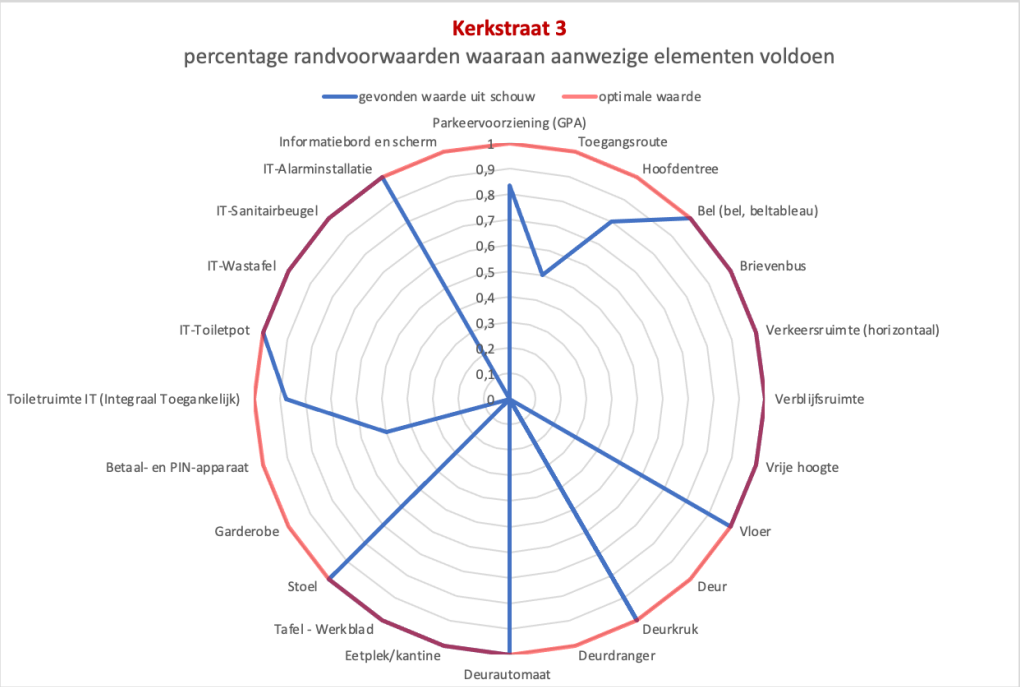
Bel (bel, beltableau), Brievenbus, Verkeersruimte (horizontaal), Verblijfsruimte, Vrije hoogte, Vloer, Deurkruk, Deurautomaat, Eetplek/kantine, Tafel - Werkblad, Stoel, IT-Toiletpot, IT-Wastafel, IT-Sanitairbeugel, IT-Alarminstallatie

Elementen die in de schouw zijn aangetroffen en gedeeltelijk voldoen aan de richtlijn*

Parkeervoorziening (GPA), Toegangsroute, Hoofdentree, Deur, Deurdranger, Garderobe, Betaal- en PIN-apparaat, Toiletruimte IT (Integraal Toegankelijk), Informatiebord en scherm

Elementen die niet zijn aangetroffen of niet voldoen*

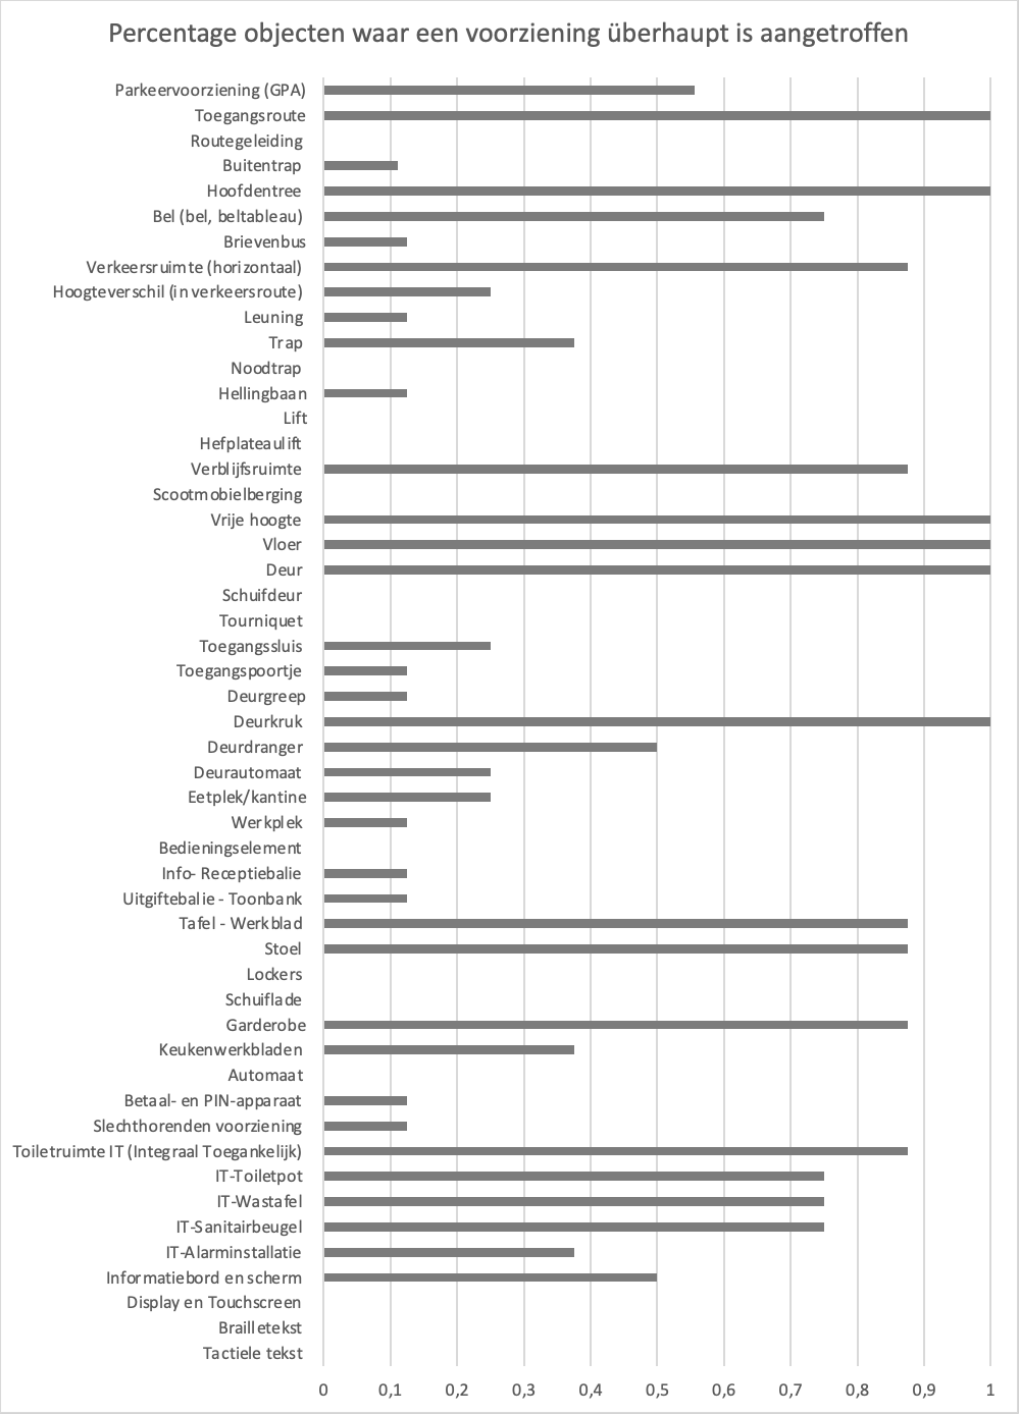
Bijlage 3 – overzicht aangetroffen voorzieningen

In onderstaande grafiek is weergegeven in welk percentage van de geschouwde objecten een voorziening überhaupt is aangetroffen. Hieruit is af te leiden dat niet alle soorten voorzieningen even vaak zijn teruggevonden. In de geschouwde objecten komt bijvoorbeeld de combinatie trap en lift niet voor, althans niet op een wijze die voldoet aan de richtlijn. Ook zijn er nauwelijks voorzieningen voor hulpmiddelen voor mensen met een visuele beperking.
