Asbestinventarisatie

Marleseweg 20 Den Ham

TITELBLAD INVENTARISATIERAPPORT

PROJECTGEGEVENS	
Projectidentificatiecode	2021-08.09
Versie datum	25-08 2021
Bouwkundige eenheid	Opstallen
Adres	Marleseweg 20
Plaats	Den Ham

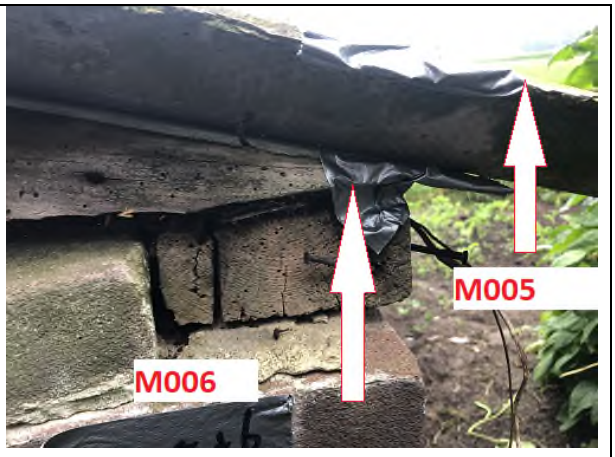
Monsternr.	Locatie	Materiaal	Hoeveelh.	Soort asbest en %	Risicokl.
M002	Opstal 1	Golfplaten	295 m2	Chrysotiel 10-15 Crocidoliet 2-5	2a
M003	Opstal 2	Golfplaten	168 m2	Chrysotiel 10-15 Crocidoliet 2-5	2a
M004	Opstal 3	Golfplaten	98 m2	Chrysotiel 10-15 Crocidoliet 2-5	2a
M005	Opstal 4	Golfplaten	10 m2	Chrysotiel 10-15 Crocidoliet 2-5	2a
M006	Opstal 4	Vlakke plaat	10 m2	Chrysotiel 2-5	2
