periodieke keuring
kunstgras voetbalveld

Sportpark Schatzenburg
VV Foarút, veld 3
te Menaldum

april 2021

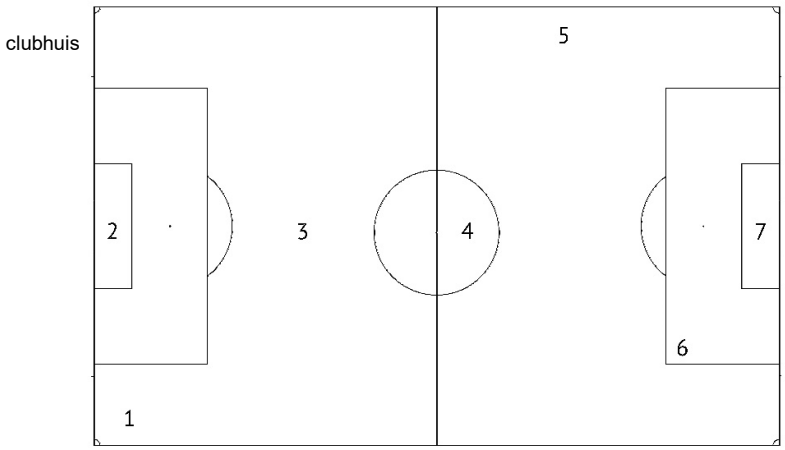
Meetlocaties

Uniformiteit		- kunstgrasvezels liggen plat - instrooiverdeling: voldoet - instrooivulling: voldoende
Kunstgrasvezel slijtage	locatie 1	geen slijtage
	locatie 2	redelijk gesleten
	locatie 3	matig gesleten
	locatie 4	matig gesleten
	locatie 5	matig gesleten
	locatie 6	geen slijtage
	locatie 7	redelijk gesleten
Naden		geen open naden
Hechting		een enkele losse naad aanwezig
Belijning		geen bijzonderheden
Uitlopen		obstakelvrij
Doelen		aanwezig
Hekwerk en ballenvangers		- hekwerk: gesloten - ballenvangers: ballenvanger aan overzijde clubhuiszijde staat scheef
Vervuiling		geen bijzonderheden

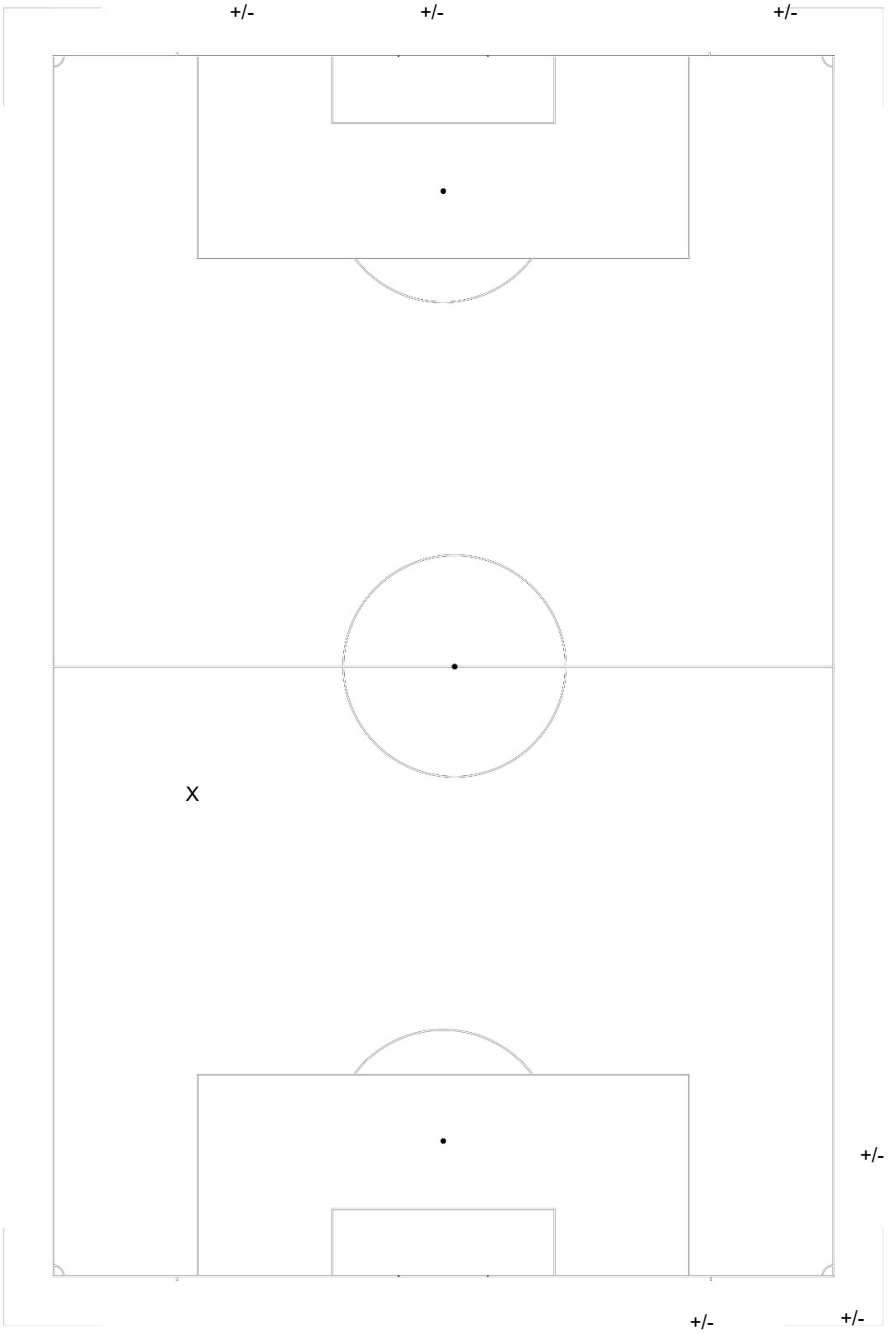
Situatietekening

Speelveld	geen oneffenheden
Overgang kunstgrasmat - opsluitband	oneffenheden (zie tekening pagina 8)

Opmerkingen: - diverse locaties langs de opsluitband waarbij het kunstgras is nagezakt (drempelvormig);
- kunstgras van en rondom strafschopstip aan clubhuiszijde is versleten.

- de scheefstaande ballenvanger (overzijde clubhuiszijde) recht te plaatsen;
- het versleten kunstgras van en rondom de strafschopstip (clubhuiszijde) te vervangen.
