ONDERZOEKSRAAD
VOOR VEILIGHEID

Aanvaring van een watertaxi met een havenrondvaartboot

Den Haag, 17 januari 2024

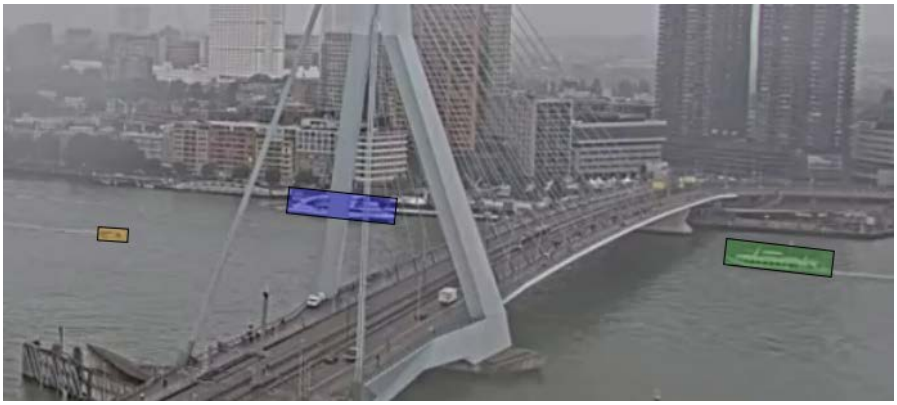
Iets daarvoor, om 13.17 uur, vertrok de havenrondvaartboot met 84 passagiers vanaf het Spido afmeerponton, ongeveer 100 meter van de Erasmusbrug. De havenrondvaartboot voer eerst een halve meter achteruit vanaf het aanmeerponton. De gezagvoerder gaf aan dat hij daarna met halve kracht vooruit voer, zoals gebruikelijk.[15] De havenrondvaartboot voer net als de watertaxi stroomopwaarts in noordoostelijke richting onder de Erasmusbrug door. De havenrondvaartboot voer aan de rechterzijde[16] van de Nieuwe Maas. MSTX 21. Zie Figuur 5, 6, 7 en 8 voor de gevaren routes.

Figuur 5 a/b: De gevaren routes. In het blauw de Marco Polo, in geel de route van de MSTX 21 van de Veerhaven tot aan de aanvaring. In het groen een afvarend passagiersschip dat tussen de MSTX 21 en de Marco Polo doorvaart.

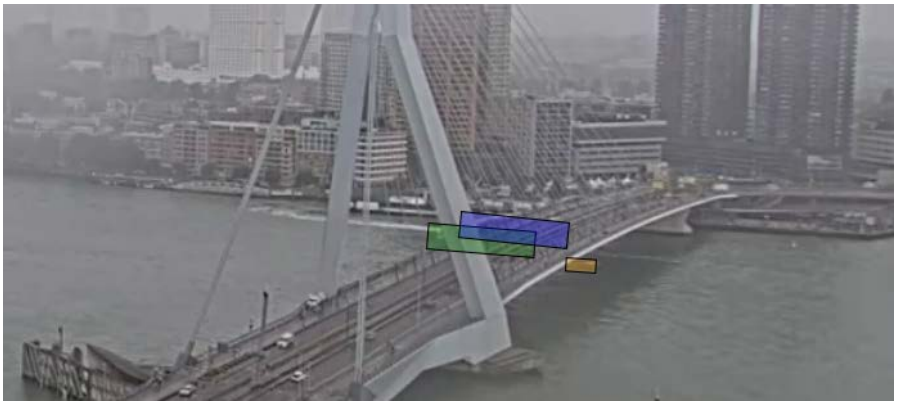
Figuur 7 a/b: De posities van de Marco Polo (blauw), MSTX 21 (geel) en het passerende passagiersschip (groen) op het moment dat het passerende passagiersschip niet meer tussen de Marco Polo en de MSTX 21 vaart op 13.18:59 uur.

Nadat het andere passagiersschip was gepasseerd, resteerden er nog ongeveer 12 seconden tot aan de aanvaring. In die 12 seconden was er weer een directe zichtlijn tussen de havenrondvaartboot en de watertaxi (zie Figuur 9c). Er was voldoende tijd voor de schipper om de havenrondvaartboot alsnog te zien. In die tijd heeft de schipper van de watertaxi het afvarende passagiersschip niet waargenomen. Een passagier aan boord van de watertaxi zag de havenrondvaartboot wel en waarschuwde de schipper. Het is niet duidelijk geworden of de schipper deze waarschuwing mee heeft gekregen.

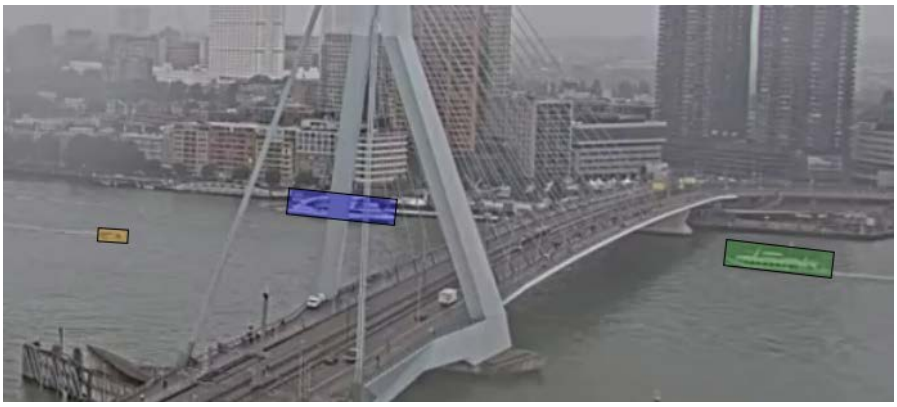
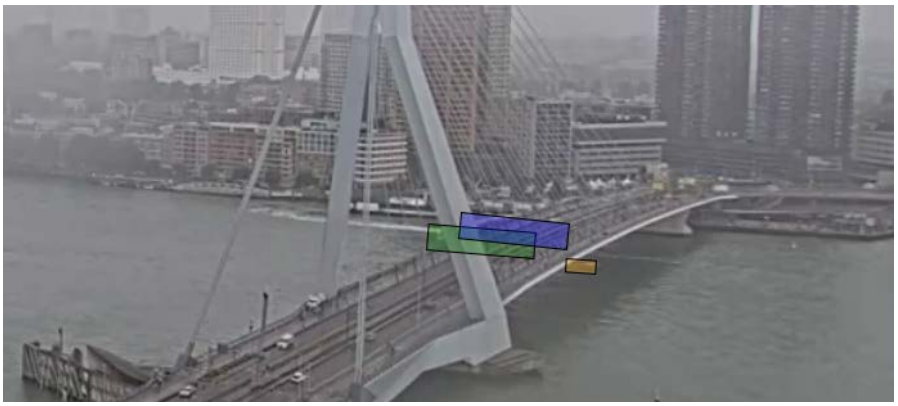
De gezagvoerder van de havenrondvaartboot zag de watertaxi toen het schip uit de dode hoek vanuit het stuurhuis tevoorschijn kwam. Direct zicht vanuit het stuurhuis en camerabeelden op de gangboorden en directe omgeving van het schip leveren voor de gezagvoerder/stuurman een dode hoek op in de zone waar de watertaxi zich bevond. De gezagvoerder kon niet meer op tijd reageren om de aanvaring te voorkomen op het moment dat hij de watertaxi wel kon waarnemen.

Figuur 9 a/b/c/d: Watertaxi (MSTX 21) in geel, havenrondvaartboot (Marco Polo) in blauw en het andere passagiersschip in groen. Achtereenvolgens het moment waarop de havenrondvaartboot vertrekt; het moment waarop het andere passagiersschip tussen de watertaxi en de havenrondvaartboot vaart; het moment waarop het passagiersschip er niet meer tussen vaart; en het moment van de aanvaring. (Bron: YouTube "Rotterdam Make It Happen Live", Live Stream - Erasmusbrug, Rotterdam - KPN LED Wall)

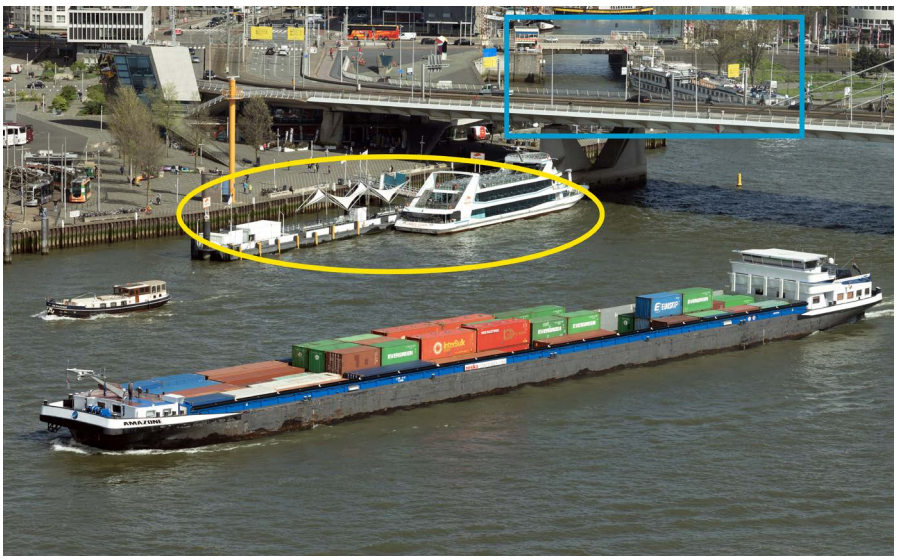
In het gebied rondom de aanlegsteigers aan de Willemskade en de toegang tot de Leuvehaven aan de rechteroever[36] van de Nieuwe Maas heeft op 21 juli 2022 de aanvaring tussen de havenrondvaartboot en de watertaxi plaatsgevonden (zie Figuur 16).

De huidige aanlegsteiger van Rederij Spido aan de Willemskade in Rotterdam bestaat al sinds de 70'er jaren, nog voordat de Erasmusbrug is gebouwd. De aanlegsteiger en de huidige schepen zijn zo gebouwd dat de passagiers alleen aan bakboordzijde op en af kunnen stappen. Door de ligging en het ontwerp van de aanlegsteigers langs de rechteroever van de Nieuwe Maas, vertrekken de Spido-havenrondvaartboten altijd tegen de vaarrichting in, zoals ook juridisch is toegestaan. Bij vertrek varen ze in de opvaart langs de rechteroever, onder de Erasmusbrug door tot voorbij de toegang van de Leuvehaven, waarna ze omdraaien (zie Figuur 17) en langs de linker wal weer onder de Erasmusbrug door varen, om de rest van de rondvaart te maken.

Figuur 16: Overzicht van de aanlegsteiger van Rederij Spido (geel), met de Erasmusbrug en de toegang tot de Leuvehaven (blauw) zichtbaar.

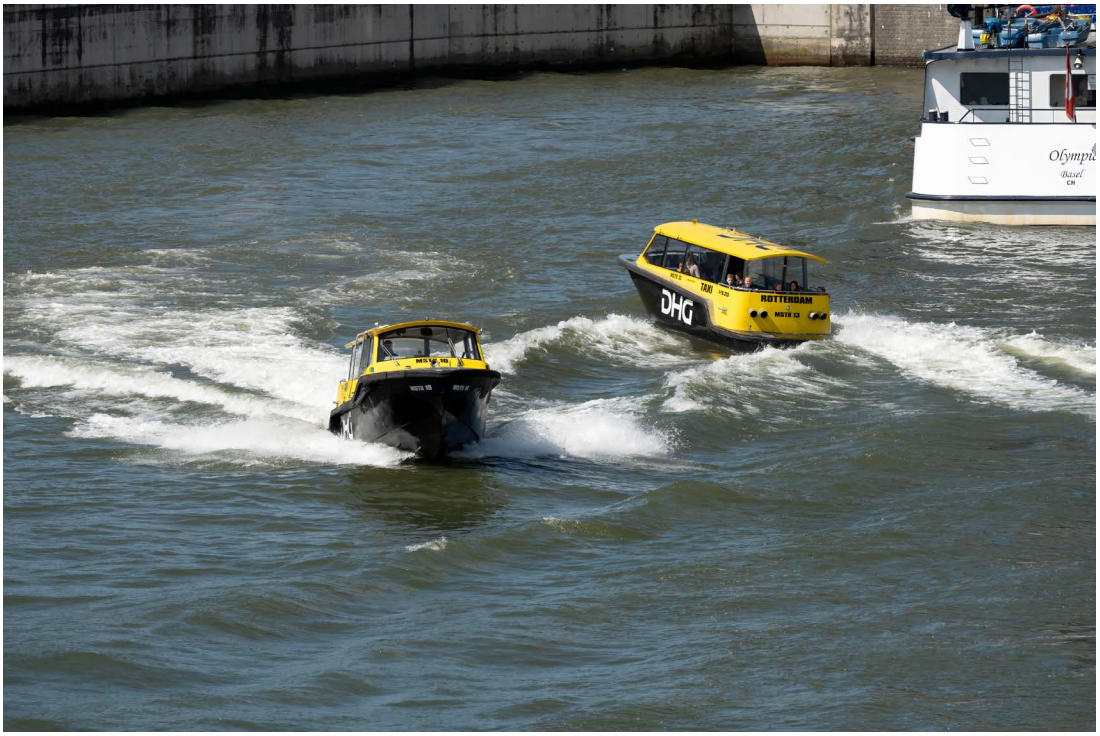
Aan de andere zijde van de Erasmusbrug ligt daarnaast nog de drukbevaren toegang tot de Leuvehaven (zie Figuur 19). In de Leuvehaven ligt onder meer het Maritiem Museum en is voornamelijk een bestemming voor Watertaxi Rotterdam.

Figuur 19: In- en uitvarende watertaxi's ter hoogte van de aansluiting tussen de Nieuwe Maas en de Leuvehaven.

Tijdens de observatiedagen van de Onderzoeksraad voor Veiligheid kwam het meerdere malen voor dat zowel een Waterbus, watertaxi als een Spido-rondvaartboot nagenoeg tegelijkertijd aanmeren, dan wel vertrekken vanaf de steigers bij de Erasmusbrug. Hierbij wordt er veelvuldig tegen de vaarrichting in gevaren en varen met name watertaxi's de Leuvehaven in- en uit. Tegelijkertijd vindt er binnenvaartverkeer plaats over de Nieuwe Maas, zowel op- als afvarend. Er is sprake van een groot verschil in massa van de schepen en de snelheden waarmee gevaren wordt.
