BIJLAGE 1

Bouwkundige en installatietechnische inspectie

ZWEMBAD DE WATERLELIE

Inspectie ten behoeve van scenariostudie

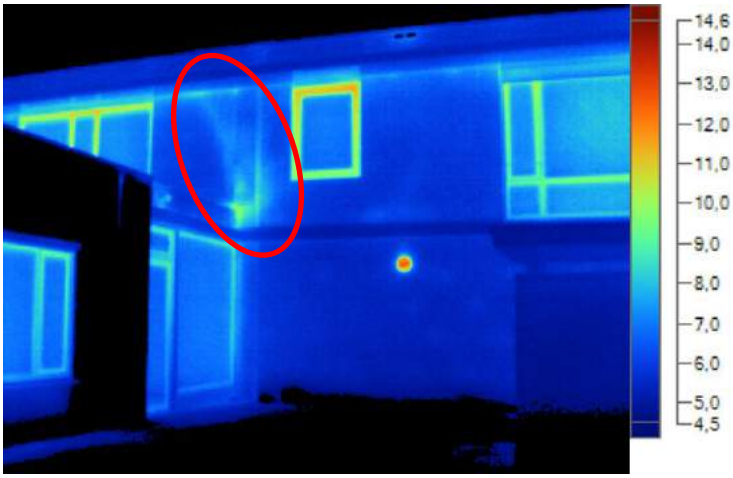
Gevel zuidwestzijde

Op de aangegeven plaats is beperkt uitstroom van warme lucht uit het gebouw zichtbaar

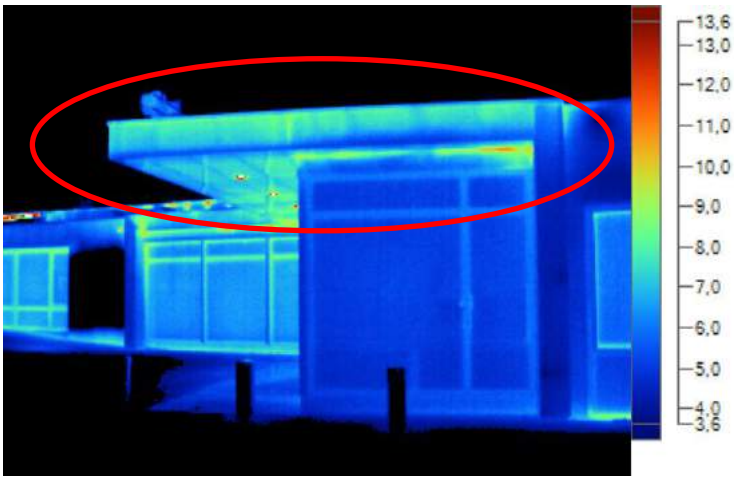
Gevel zuidwestzijde

De luifel is doorspoelt met warme lucht uit het gebouw. We zien tevens condensvorming en druppels naar beneden komen. Hier is sprake van een ontwerp of bouwfout aangezien dit niet verwacht mag worden bij een jong gebouwdeel.

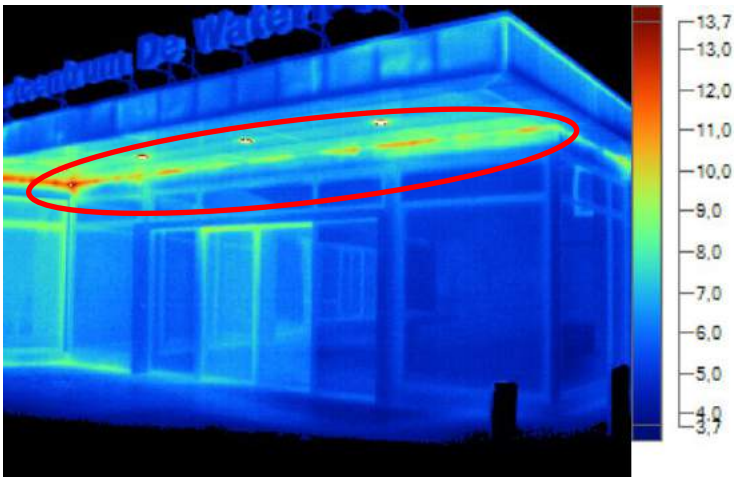
Gevel zuidwestzijde (entree)

De luifel is doorspoelt met warme lucht uit het gebouw. We zien tevens condensvorming en druppels naar beneden komen. Hier is sprake van een ontwerp of bouwfout aangezien dit niet verwacht mag worden bij een jong gebouwdeel.

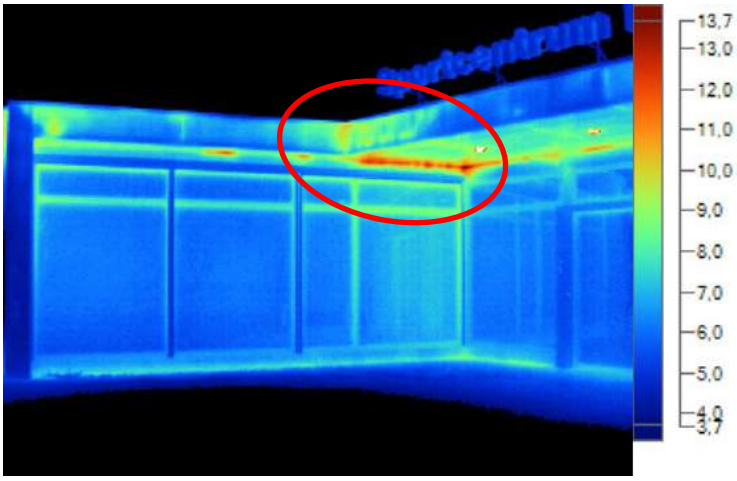
Gevel zuidwestzijde

De luifel is doorspoelt met warme lucht uit het gebouw. We zien tevens condensvorming en druppels naar beneden komen. Hier is sprake van een ontwerp of bouwfout aangezien dit niet verwacht mag worden bij een jong gebouwdeel.

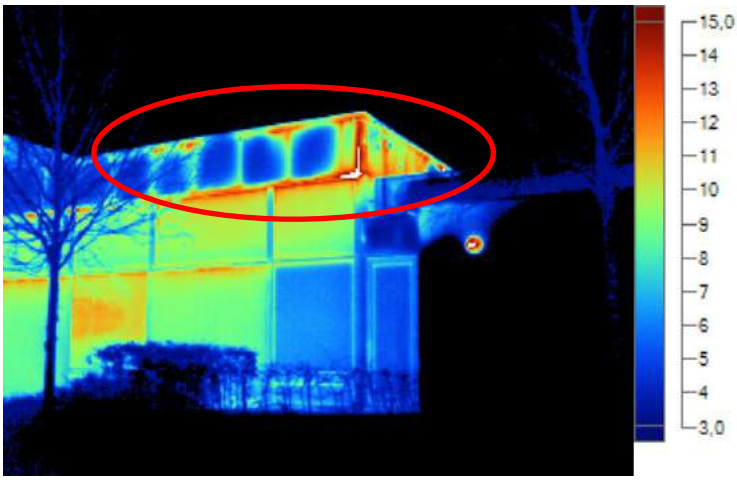
Gevel noordwestzijde

Op de aangegeven plaats is uitstroom van warme lucht uit het gebouw zichtbaar. Rondom de donkerrode plekken is overdag lekwater zichtbaar, zijnde opgehoopt water door condensvorming wat naar buiten komt.

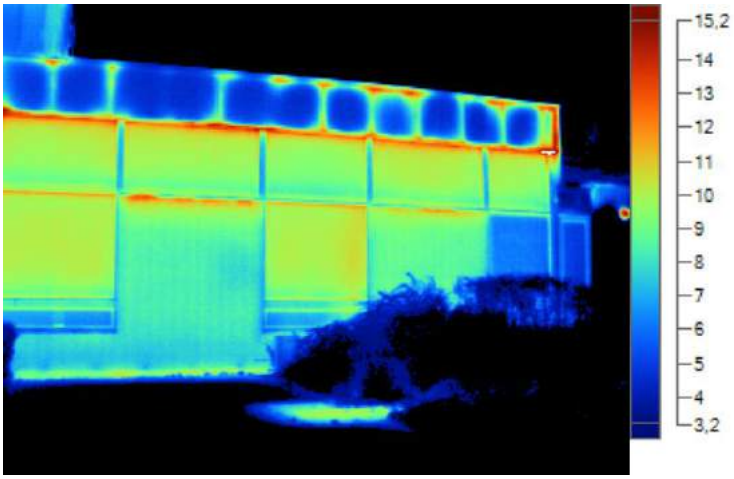
Gevel noordwestzijde

Via de dichte gevelvlakken gaat veel warmte verloren. Dit kan meerdere oorzaken hebben zoals beperkte isolatie, vochtige of vergane isolatie, of opwarming door stroming van warme lucht in de spouw.

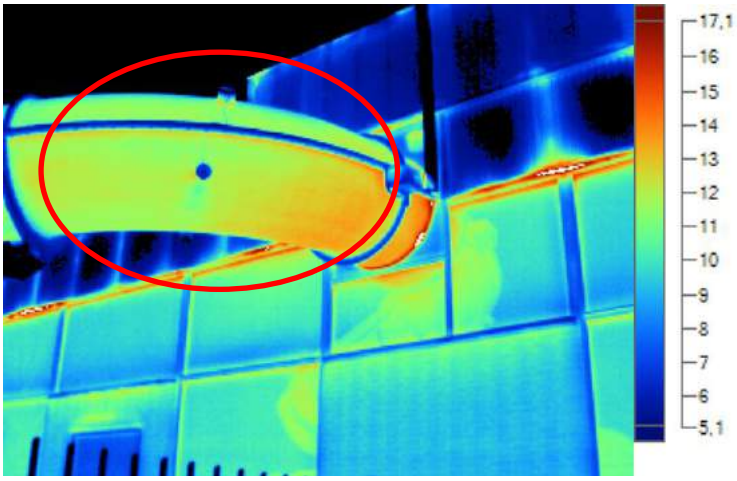
Gevel noordwestzijde (glijbaan)

De glijbaan is behoorlijk warm en hier wordt veel warmte verloren. Dit zien we vaker bij glijbanen omdat het een verbinding vormt met het altijd warme binnenklimaat van een zwembad. Tijdens gebruik van de glijbaan zal de situatie nog ernstiger worden omdat er verwarmd water doorheen stroomt. De glijbaan werkt dan als een koelelement. Dat is de reden dat bij nieuwbouw glijbanen inpandig worden gemaakt.

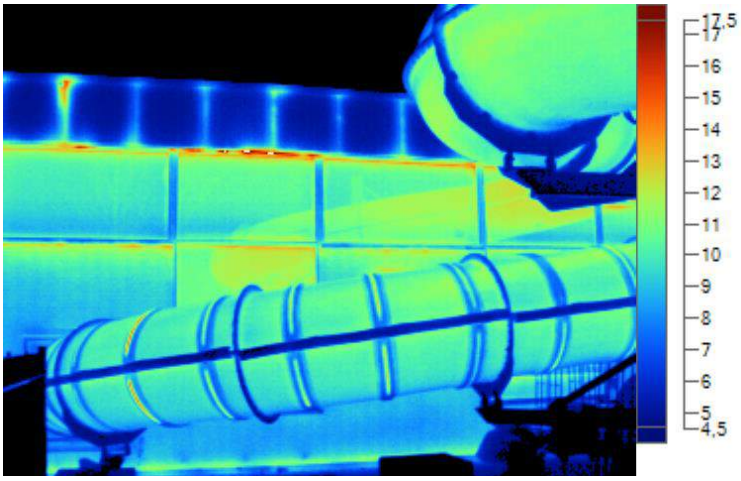
Gevel noordwestzijde

Via de dichte gevelvlakken gaat veel warmte verloren. Dit kan meerdere oorzaken hebben zoals beperkte isolatie, vochtige of vergane isolatie, of opwarming door stroming van warme lucht in de spouw.

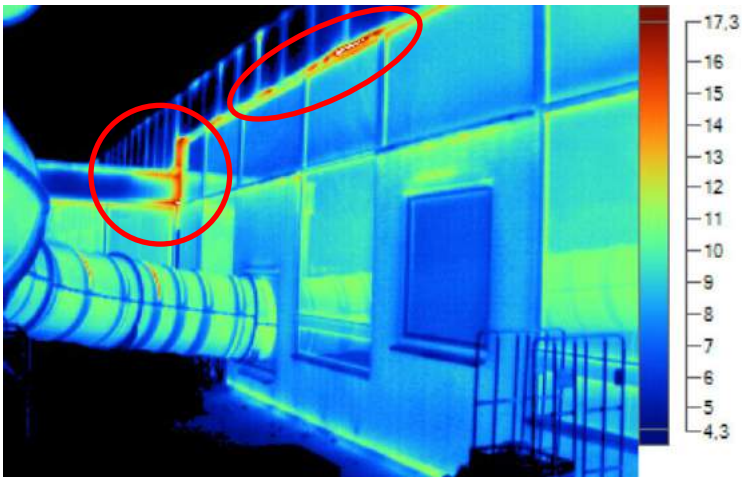
Gevel noordwestzijde

Op de aangegeven plaats is uitstroom van warme lucht uit het gebouw zichtbaar

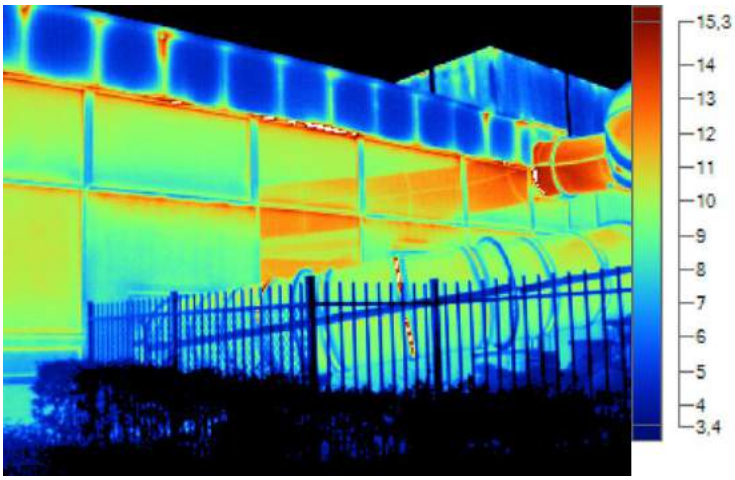
Gevel noordwestzijde

Veel warmteverlies en lekkage van lucht.

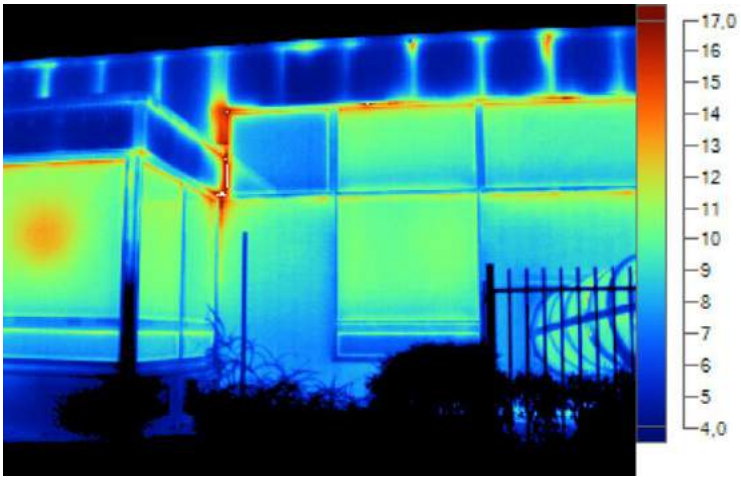
Gevel noordwestzijde

Bij de verbindingen is sprake van warmtelekken.

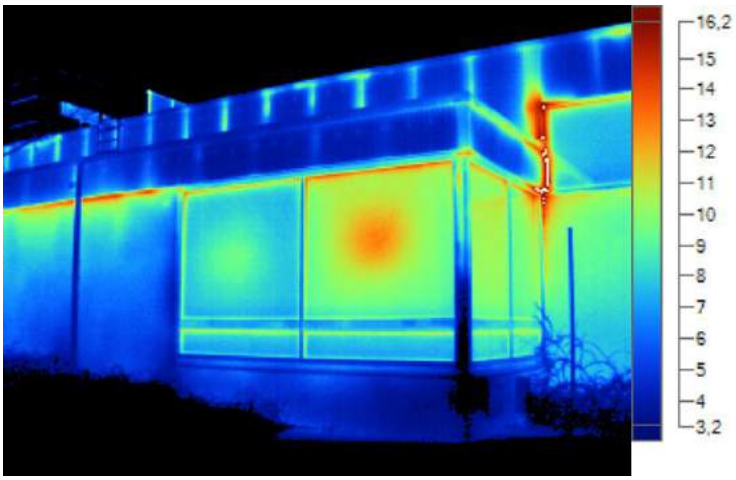
Gevel noordwestzijde

Bij de verbindingen is sprake van warmtelekken. Veel (dubbele) beglazing isoleert niet meer goed.

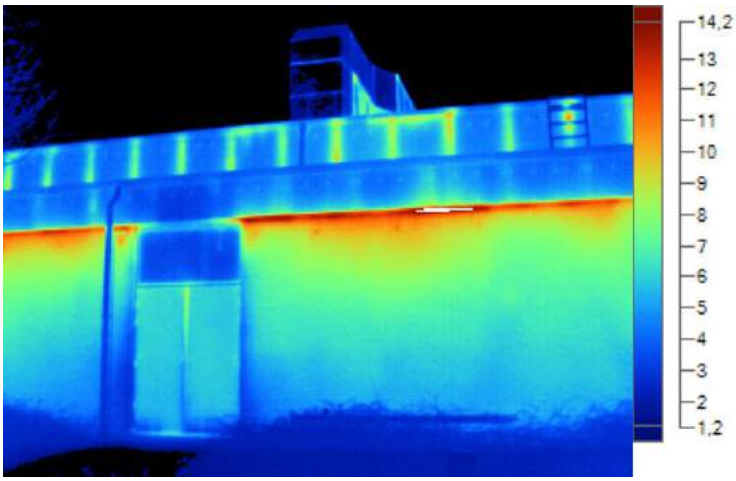
Gevel noordwestzijde

Een duidelijk voorbeeld van warmtelekken en condensatieproblemen. Het rode gedeelte is de aluminium trim waaronder water naar buiten druppelt. Het condensatiewater is waarschijnlijk ook de spouw ingelopen en opgenomen door de isolatie. Dat kan een verklaring zijn voor het warmteverloop.

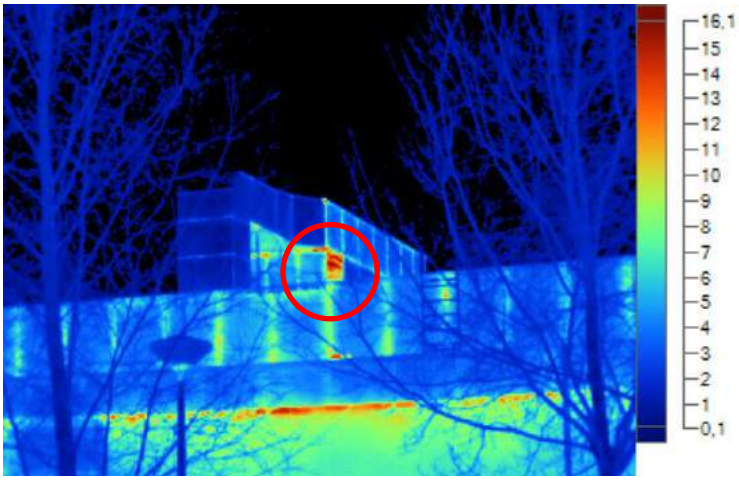
Gevel noordwestzijde

Op de aangegeven plaats is uitstroom van warme lucht uit het gebouw zichtbaar

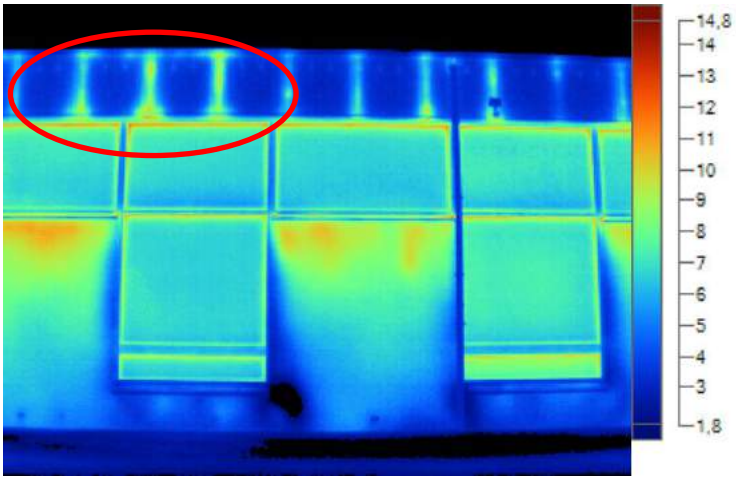
Gevel noordoostzijde

Op de aangegeven plaats is uitstroom van warme lucht uit het gebouw zichtbaar

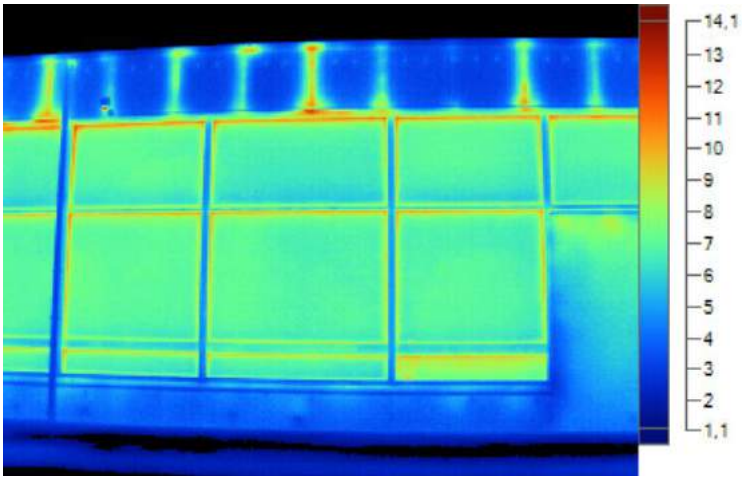
Gevel noordoostzijde

Duidelijke warmteverlies en lekkages. De kozijnen zien er visueel in eerste oogopslag nog redelijk uit maar zijn op veel plaatsen verzadigd met water. Op veel plaatsen is reeds houtrot gerepareerd.

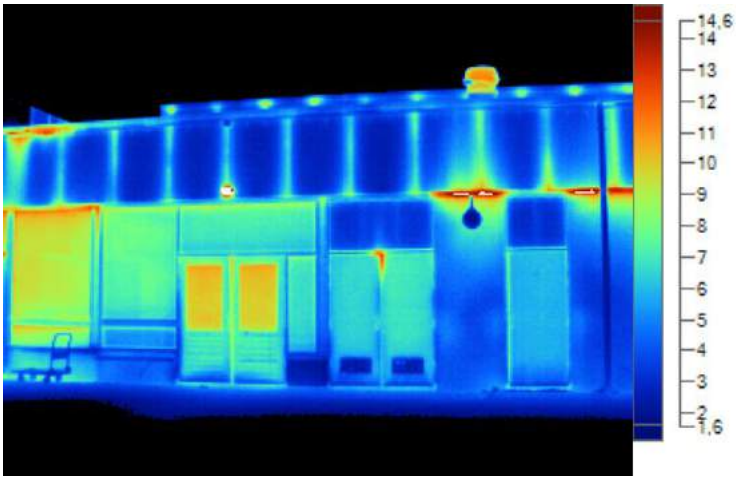
Gevel zuidoostzijde

Op de aangegeven plaats is uitstroom van warme lucht uit het gebouw zichtbaar.

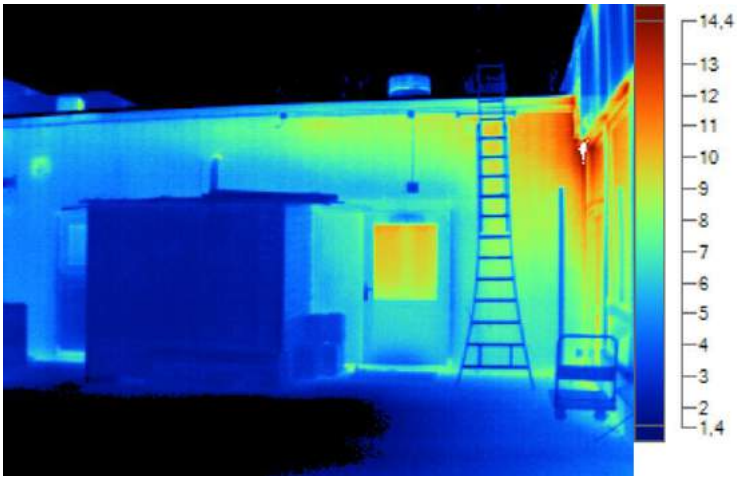
Gevel zuidoostzijde

Op de aangegeven plaats is uitstroom van warme lucht uit het gebouw zichtbaar.

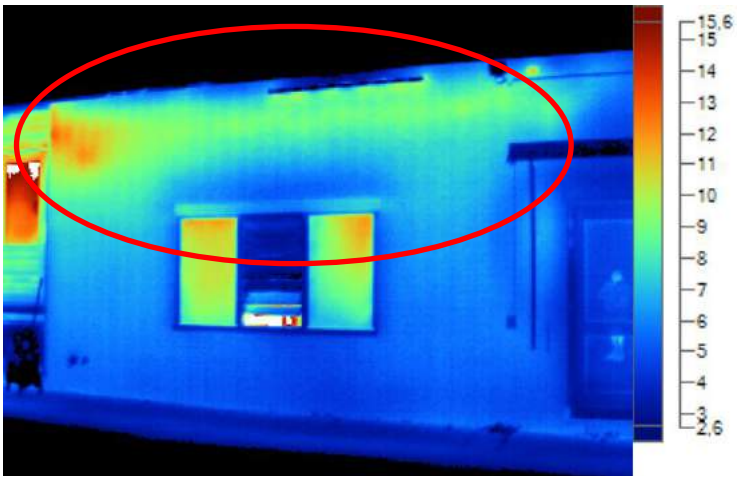
Gevel zuidoostzijde

Op de aangegeven plaats is uitstroom van warme lucht uit het gebouw zichtbaar. Ook kan er bovenaan de gevel sprake zijn van een defect in de thermische isolatie. Bijvoorbeeld door vochtophoping.

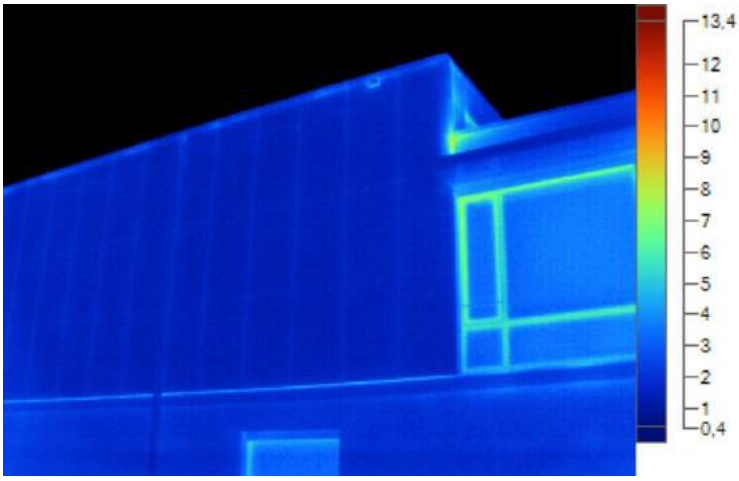
Gevel noordoostzijde

Het nieuwbouwgedeelte (kantoren van ESA) laat over het algemeen een goed beeld zien. Met de deur is echter een probleem. Er wordt veel warmte verloren. Nadere inspectie laat zien dat de dubbele deur (nooduitgang) niet goed sluit, er is een behoorlijke lek. De kozijnprofielen lijken bovendien geen koudebrugonderbreking te hebben, hetgeen merkwaardig is voor een jong gebouw(deel).
