Rapport

verkennend bodemonderzoek
Hoofdstraat 45-47 te Heeswijk-Dinther

Projectnaam	Hoofdstraat 45-47 te Heeswijk-Dinther
Projectnummer	B2665
Opdrachtgever	[redacted]
Postadres	Hoofdstraat 45-47 5473 AP Heeswijk-Dinther
Contactpersoon	P. van de Wielen/Klaverlij Makelaars
Status	Definitief
Versie	1
Aantal pagina's	15 (exclusief bijlagen)
Datum	29 april 2021
Samenstelling rapport en kwaliteitscontrole	[redacted]
Paraaf	[redacted]

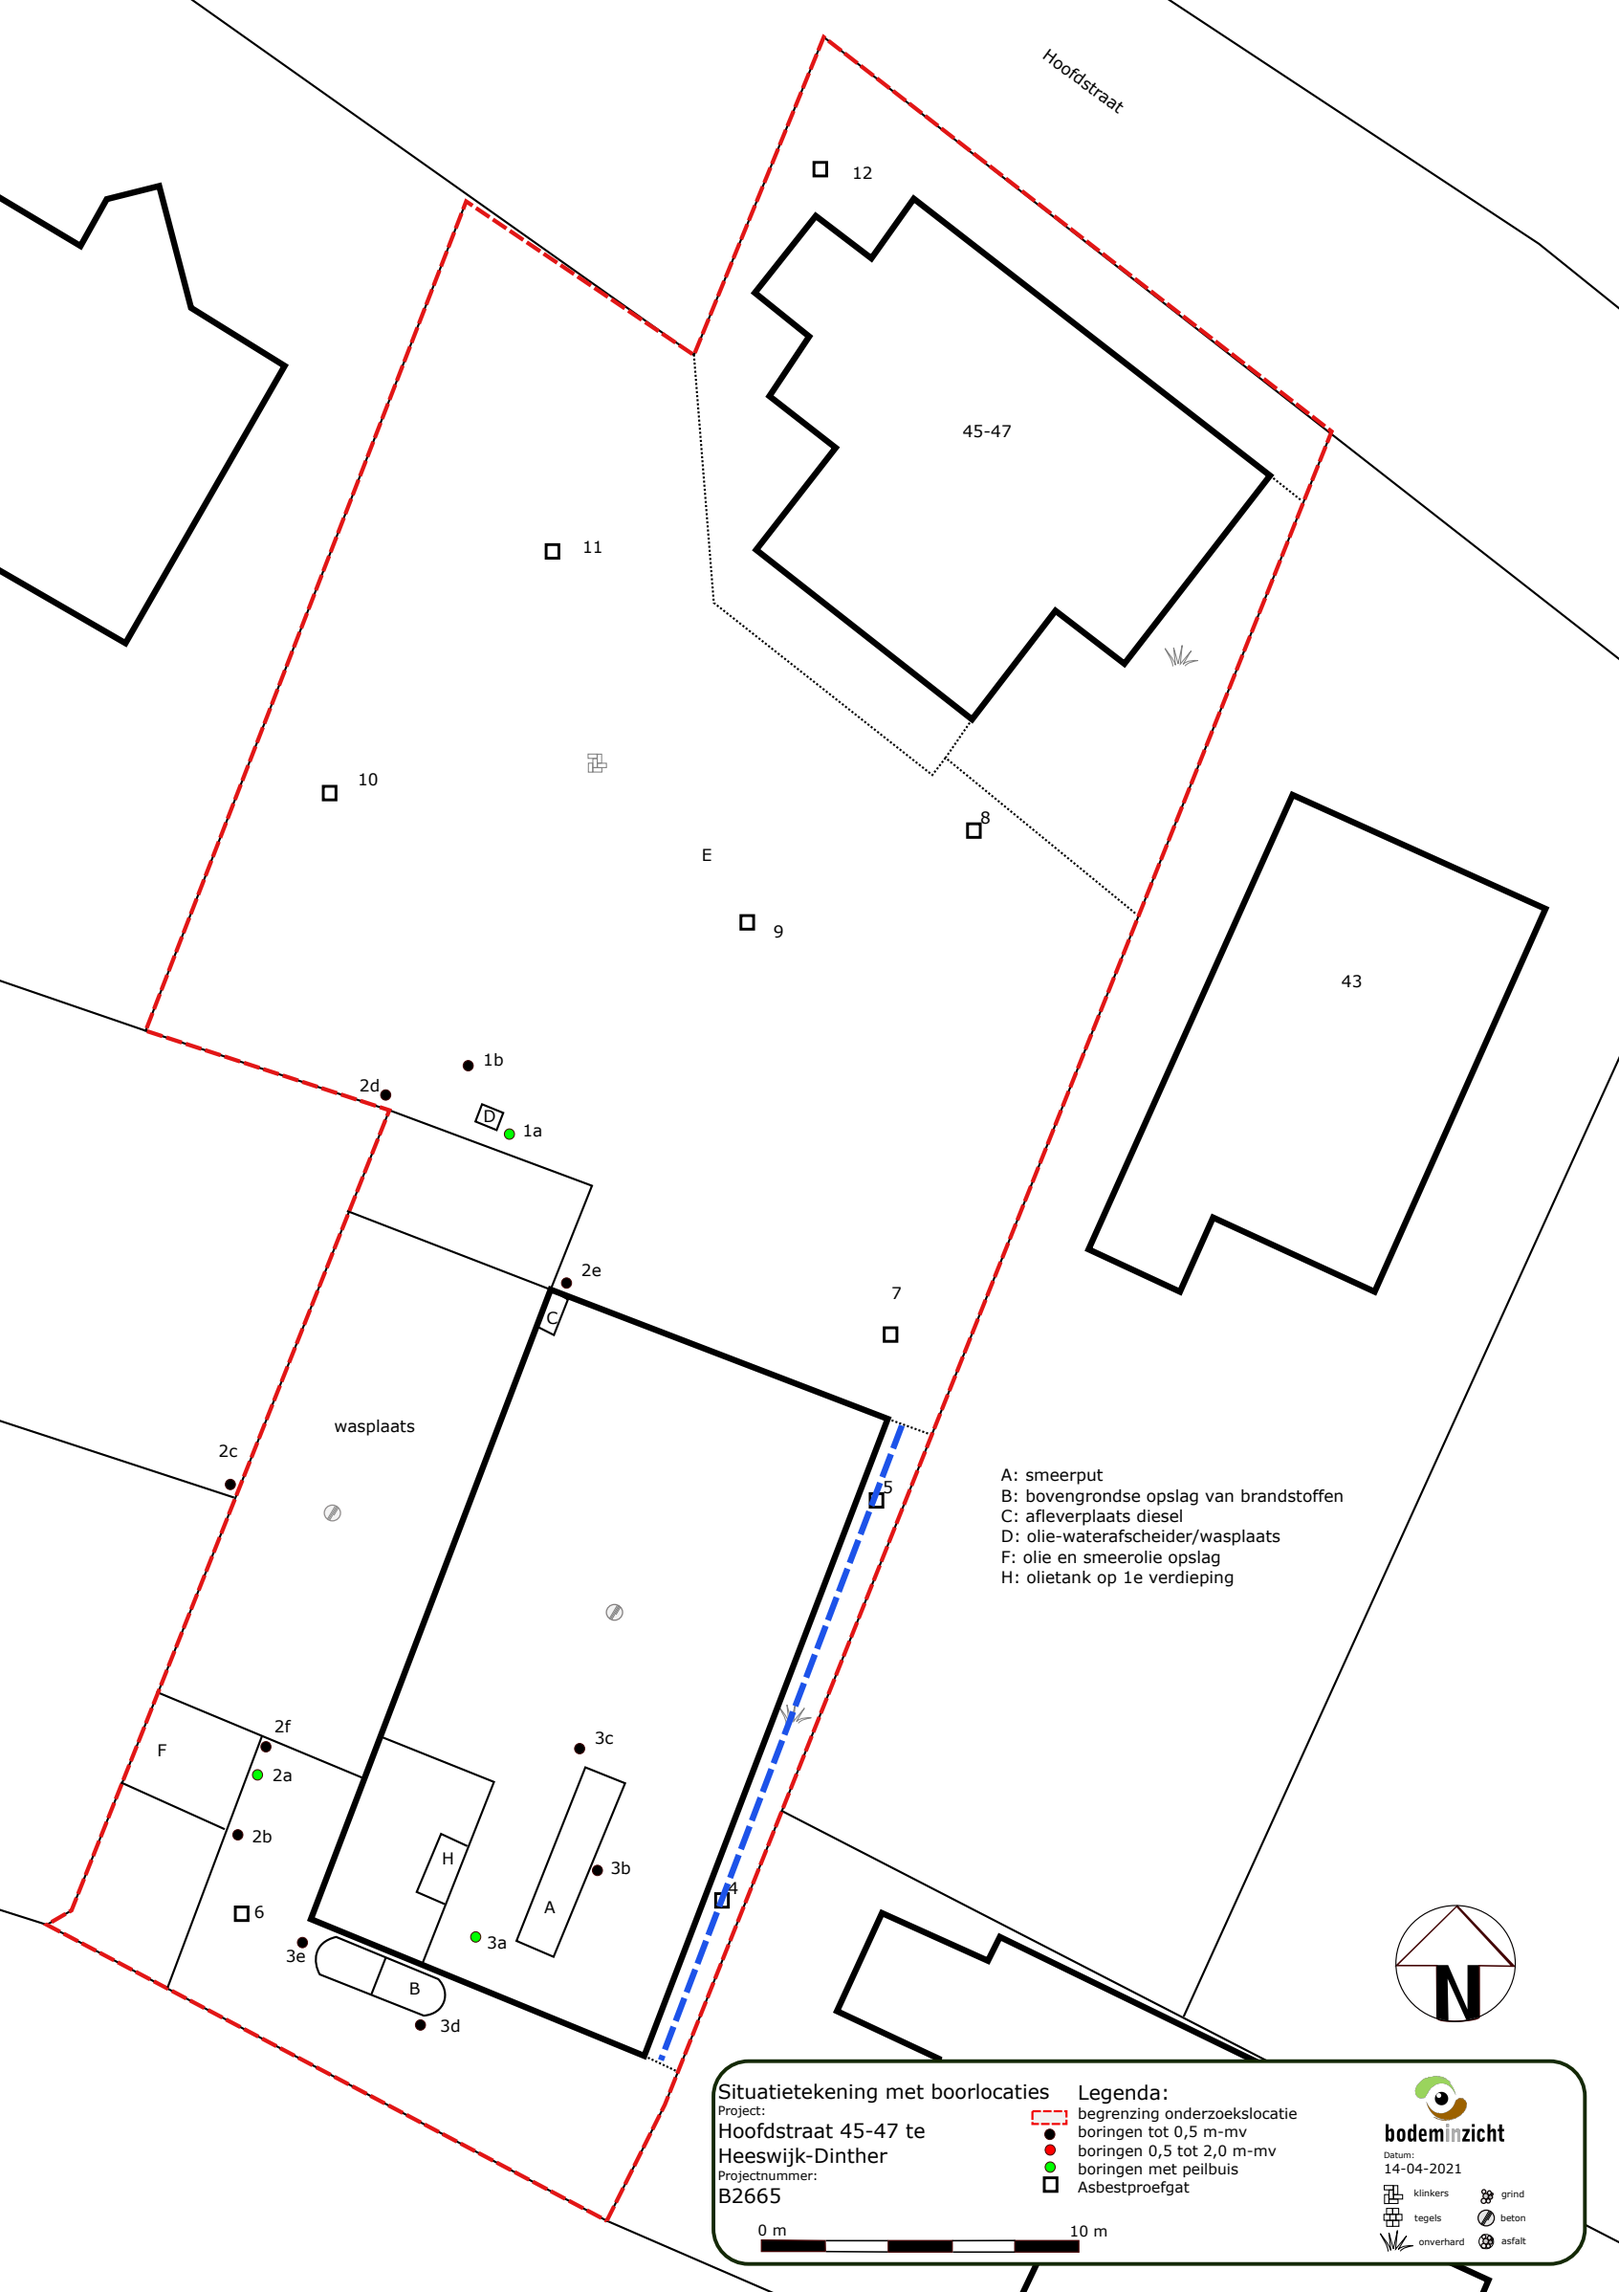
Situatietekening met boorpunten

Hoofdstraat
12
45-47
11
10
E
8
9
43
1b
2d
D
1a
2e
C
7
wasplaats
2c
5
A: smeerput
B: bovengrondse opslag van brandstoffen
C: afleverplaats diesel
D: olie-waterafscheider/wasplaats
F: olie en smeerolie opslag
H: olietank op 1e verdieping
2f
F
2a
3c
2b
H
3b
A
6
4
3e
3a
B
3d
N
Situatietekening met boorlocaties
Project:
Hoofdstraat 45-47 te
Heeswijk-Dinther
Projectnummer:
B2665
Legenda:
begrenzing onderzoekslocatie
boringen tot 0,5 m-mv
boringen 0,5 tot 2,0 m-mv
boringen met peilbuis
Asbestproefgat
0 m
10 m
bodeminzicht
Datum:
14-04-2021
klinkers
grind
tegels
beton
onverhard
asfalt
