BESCHRIJVING MET FOTOBIJLAGE VAN HET

RETAURATIE PLAN / PROJECT VAN DE

GROTE SCHUUR BIJ HUIS DE BERKT

RM nummer.: 21275 Huis De Berkt

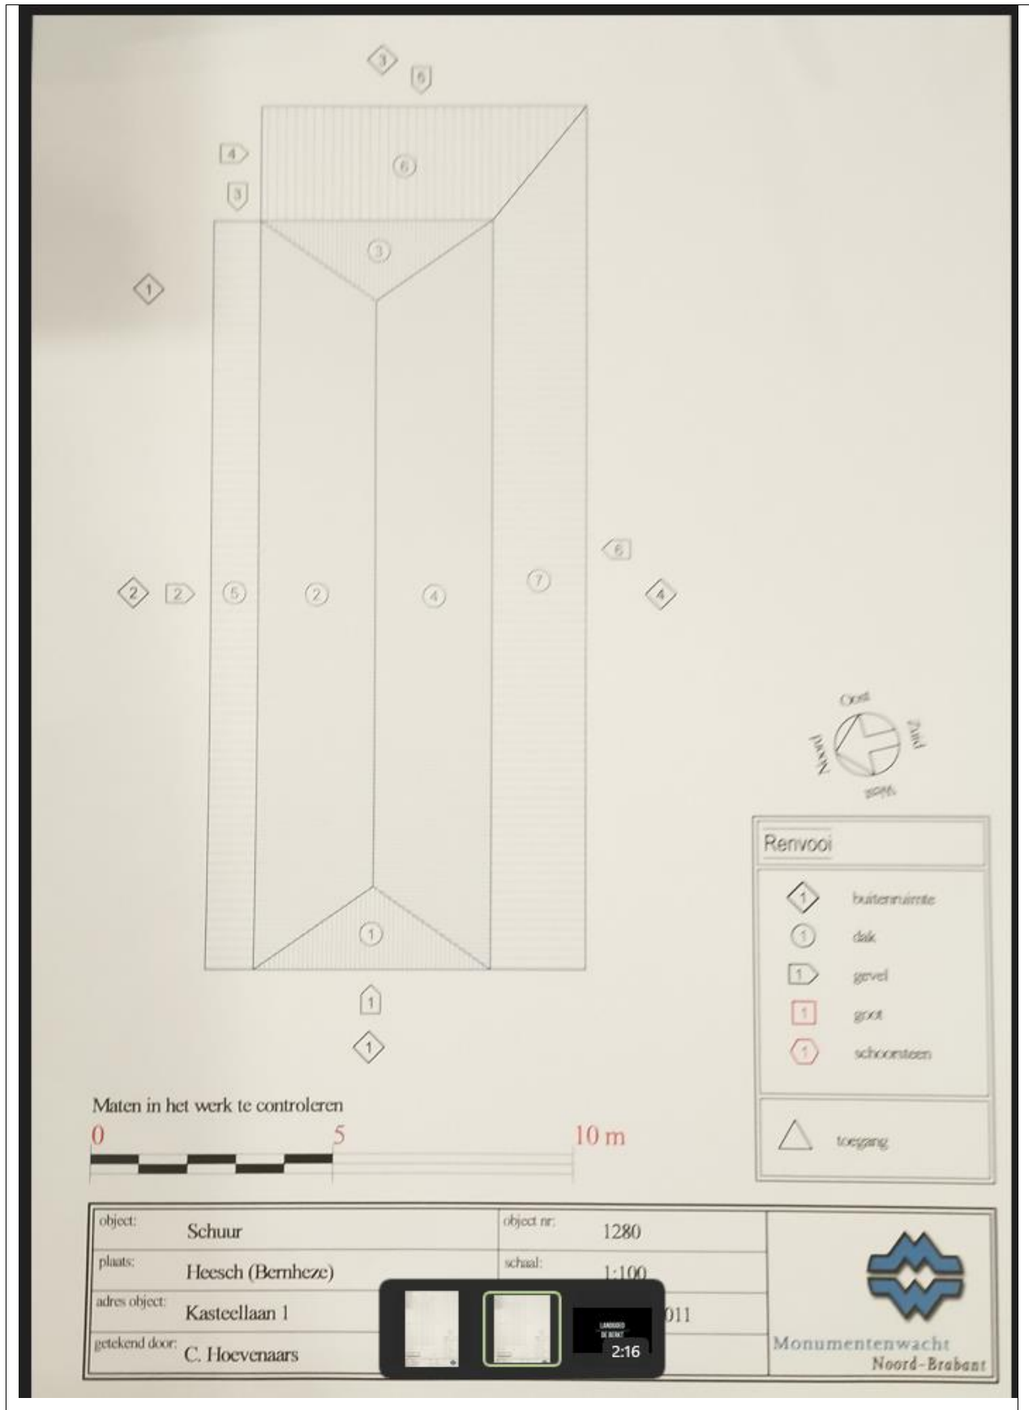
Dak no. 1 West

Deze bedekking is niet origineel.
De golfplaten zijn asbesthoudend uit de begin 70er jaren

Gebrek(en):
- de platen zijn oppervlakkig verweerd
- de bevestigingslatten onder de golfplaten, rondhout of panlatten zijn op een aantal
  plaatsen gebroken

Het inspectie rapport geeft aan dat de platen oppervlakkig verweerd zijn.

Daken met mos begroeid, zowel op het zuidelijke dak, vanwege hoge dicht bebladerde lindeboom

Voor de levensduur van golfplaten gaat de overheid uit van 25 jaar. Deze platen zijn meer dan 40 jaar oud.

Advies: ***bij restauratie van de schuur de oorspronkelijke dakbedekking (riet) weer aanbrengen.***

Vervanging is noodzakelijk. ,Subsidiemogelijkheden?,
Verwijderen asbestgolfplaten:

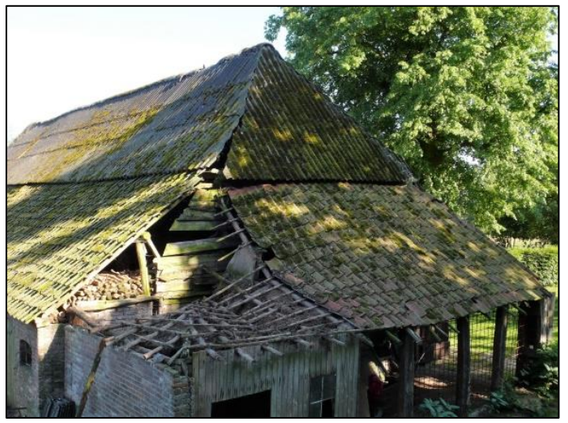
Dak no 6,

- aanbouw aan de westgevel van de schuur
- Het open gedeelte links op de foto is in 2012 vervallen door ingerot houtwerk.
- rechthoek is 6.25x4,2 = 26 m². (links ontbreken 1 rij en aan de onderkant 1 rij pannen.
- belegd met rode pannen, 15 rijen van 34 pannen, 510 pannen, 19 pannen / m²
- geen strodokken aanwezig onder de pannen
- op veel pannen zijn plakken mos aanwezig.
- sluit slecht en is dus niet wind- en waterdicht
- enigszins waaiervormig gelegd (gerend dakvlak)
- latafstand 280 mm, werkende breedte circa 19 mm.

<u>Advies:</u> De pan bedekking verwijderen en het onderliggende houtwerk vernieuwen. Dakpannen uitsorteren en aanvullen.

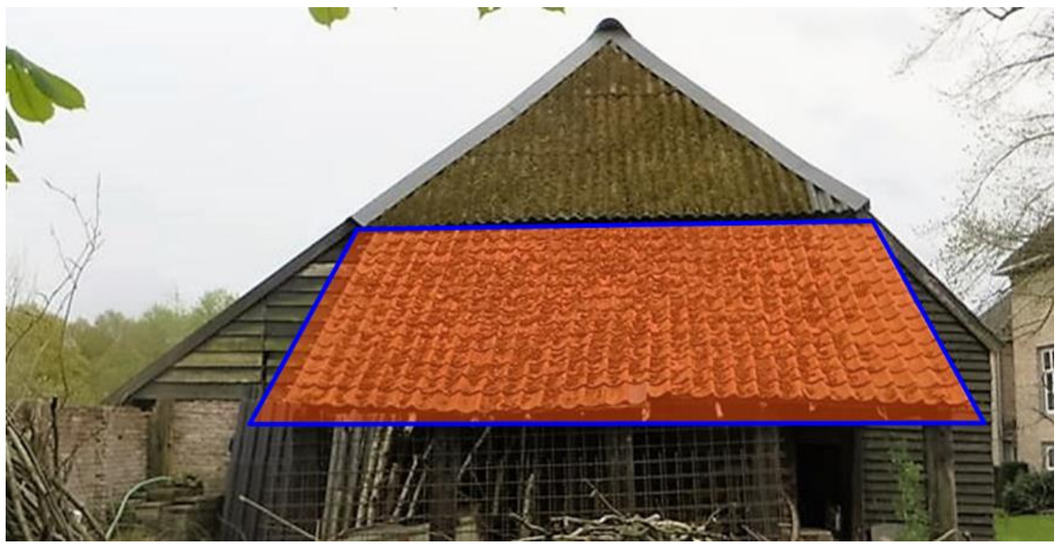
Dak no. 7: spoor gebroken

dak no. 7: lekkages door het afschuiven van de dakpannen, veroorzaakt door ammoniak uit de veestal zijn de spijkers ver doorgeroest.

- onder dak no. 7 is een dak spoor gebroken (zie onderstaande foto);

Advies: Ingerotte, verzwakte en ontbrekende onderdelen vervangen / aanbrengen.

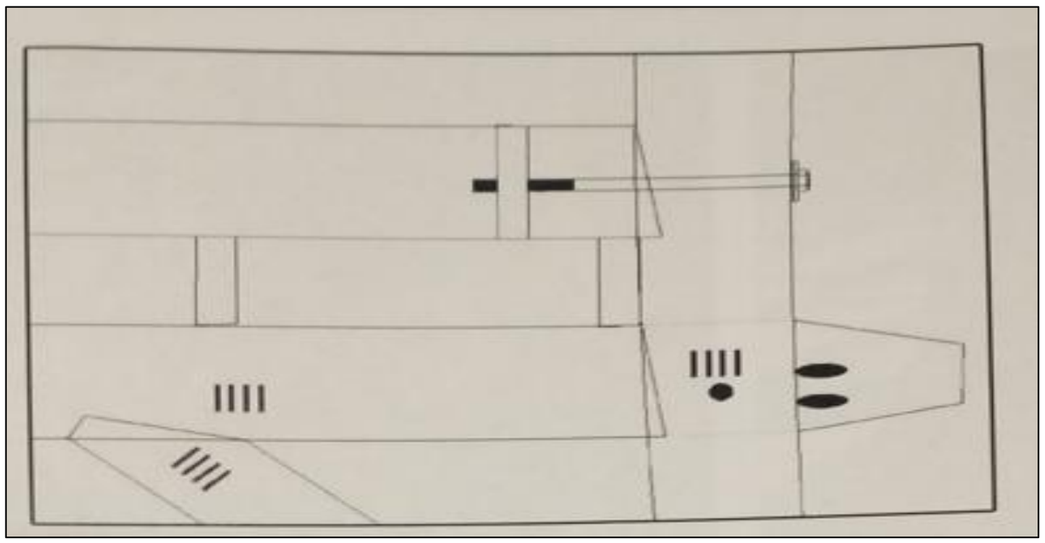
In december 2015 zijn de stijlen van alle gebinten ca. 500 mm beneden de spantbenen trekstangen aangebracht, zodanig dat de stijlen niet verder kunnen scharen uit de ankerbalken..

De eiken gebintstijlen staan met de top van de stam op de poeren.

Als verstijving zijn tussen de gebintstijlen en de gebintbalk schoren aangebracht met vanaf een kant ingehakte gerende inkepingen in de stijl en de ankerbalk. De schoren zijn met 3 spijkers vernageld aan de stijl en aan de ankerbalk.

Ons voorstel om de constructie in het lage stalgedeelte de geschaarde gebinten met een extra hoger geplaatste ankerbalk te herstellen is positief beoordeeld en de Stichting

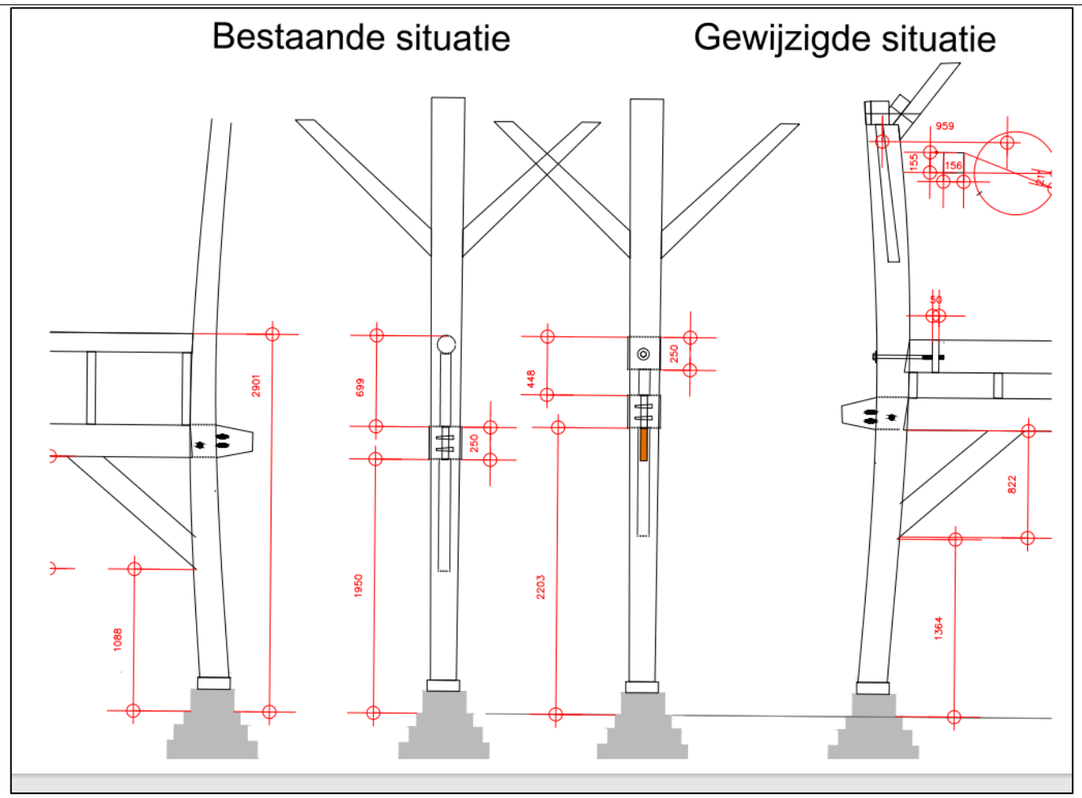
Na het aanbrengen van de extra 3 ankerbalken, die het dak spanning goed gaan opvangen zullen de oude ankerbalken ontlast worden. Dat maakt het mogelijk deze ankerbalken tot 25 cm te verhogen in de bestaande stijlen door de bestaande sleufopening in de stijlen aan de bovenkant te verhogen en aan de onderkant een eiken passtuk in het pengat aan te brengen. Deze oplossing wordt door restauratietimmerlieden vaker toegepast.

Deze oplossing willen we bij de drie gebinten in het stalgedeelte toepassen, zodat er ook nieuwe functionaliteit ontstaat enerzijds door het maken van een nieuwe verdiepingsvloer in dit gedeelte van de schuur, anderzijds een functionele gebruikshoogte op de begane vloer.

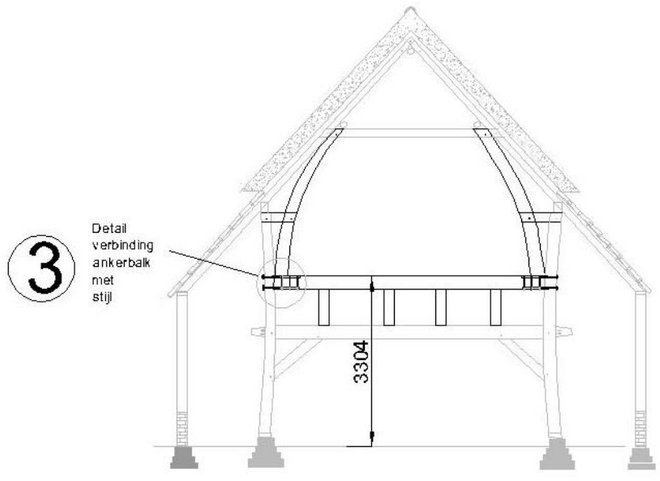
2.1

Dwarsdoorsnede op gebint IIII – 1:100

bestaande situatie

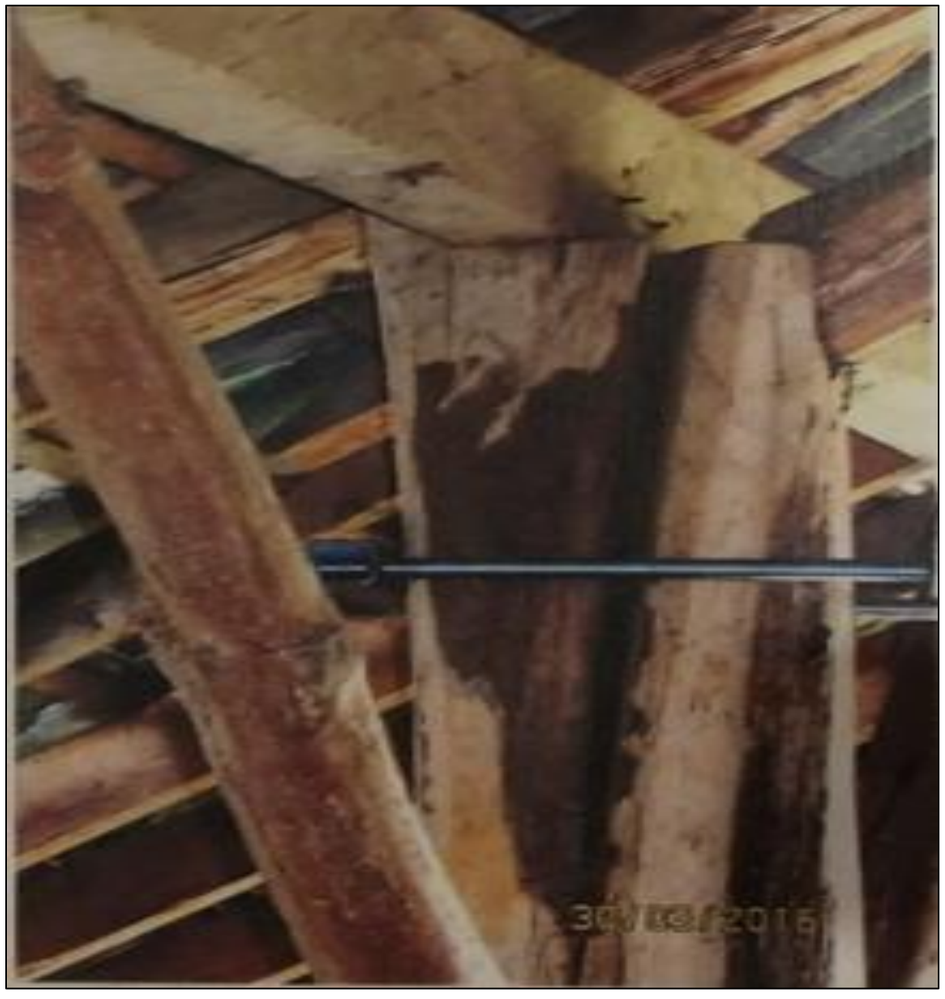
2.2

nieuwe situatie

De beide uiteinden van de gebintbalk passend zagen op de nieuwe inkeping in de stijl. Vanaf de bovenkant wordt verticaal 500 mm uit de stijl een 200 mm diep rond gat geboord van 61 mm Ø, waarin een stalen as wordt ingezet van 60 mm Ø en 200 mm lang, waarin op het midden van de balk een schroefgat van 30 mm is gemaakt voor het aandraaien van een stalen bout van M30 mm vanaf de buitenzijde van de stijl

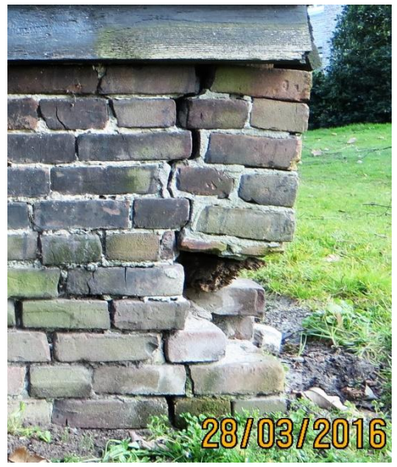
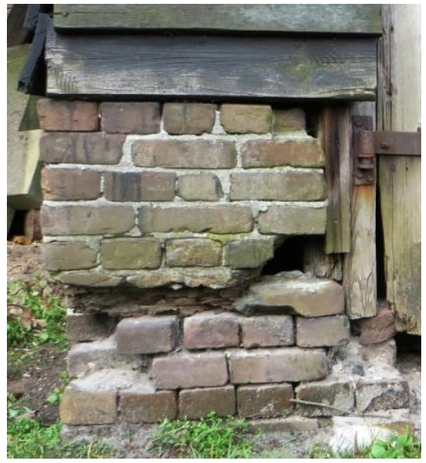
- op een aantal plaatsen komen zetscheuren voor. Deze scheuren worden mogelijk veroorzaakt, omdat de verbindingen van de gebintstijlen met de buitenmuren op verschillende plaatsen zijn ingerot en losgekomen;

gescheurd en beschadigd muurwerk

<u>Advies</u>: Muurwerk herstellen, waar nodig opnieuw opmetselen.

Muurwerk herstellen, waar nodig opnieuw ***Opmetselen in gevel no. 2.*** • metselwerk met zetscheuren opnieuw aanmetselen • beschadigd steens metselwerk herstellen • loszittend metselwerk en weggevallen bakstenen herstelwerk / opnieuw opmetselen • eikenhouten kozijnklossen vervangen en inmetselen. Totaal bedraagt het te herstellen muurwerk van de plinten 8,5 m2 Oude stenen worden hergebruikt, Bij het inboeten is uitgegaan van het vervangen van de stenen
