Gemeente Aalsmeer

Nota Kunstwerken Aalsmeer 2022-2025

"Areaal, kwaliteit en investeringsbehoefte bruggen, kades en grondkeringen"

Versie: 2.0
Datum: 24 maart 2021

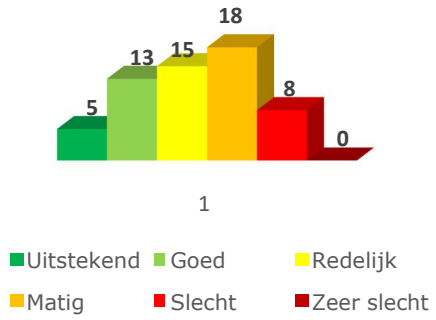
Figuur 8 Conditiescore houten bruggen

Uit de inspecties blijkt dat 26 van de 59 houten bruggen matig tot slecht scoren op duurzaamheid en veiligheid. Het betreft voornamelijk houten bruggen uit de periode 1995-2000 die aan groot, levensduurverlengend onderhoud toe zijn. De houten bruggen kunnen een levensduur van 40 jaar bereiken, mits onderhoud tijdig wordt uitgevoerd. In een periode van 20 tot 25 jaar zullen deze houten bruggen einde technische levensduur bereiken. Twee van de houten bruggen met een matige en slechte conditie zijn opgeleverd tussen 1975 en 1985, en bereiken binnenkort het einde van hun levensduur.

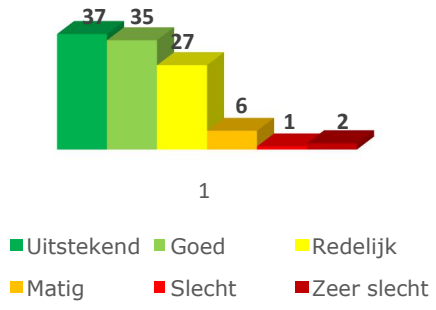
Figuur 9 Conditiescore bruggen overig materiaal (beton, staal, kunststof)

De bruggen van overige materialen (beton, staal, kunststof) bevinden zich grotendeels in goede staat. Het betreffen bruggen met een ontwerplevensduur van 70 tot 100 jaar.
De zeven bruggen met een 'matige' en 'slechte' conditie betreffen betonnen en metselwerk bruggen die zijn opgeleverd in de jaren 1960 – 1970 en door hun leeftijd toe zijn aan groot, levensduurverlengend onderhoud toe zijn. Benodigde maatregelen zijn voornamelijk beton-reparaties en reparatie en conservering van leuningen.
De twee kunstwerken die een 'zeer slechte' conditie hebben, bevinden zich reeds in een traject om te onderzoeken of vervanging nodig is en welke investering hiervoor nodig is.

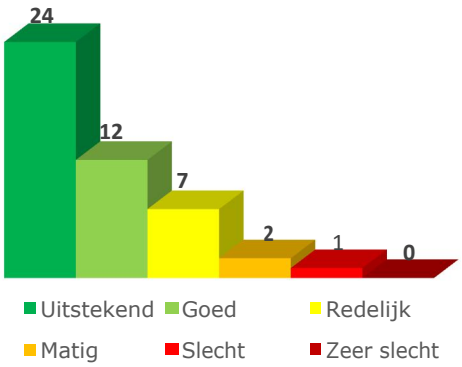
Figuur 10 Conditiescore duikers

Het grootste deel van de duikers bevindt zich in een 'uitstekende', 'goede' of 'redelijke' con-ditie. De twee duikers met een matige conditie zijn gerealiseerd in 1970, en zijn door hun leeftijd aan onderhoud toe. In het algemeen kan gesteld worden dat het reguliere inspectie-regime en klein, dagelijks onderhoud volstaat om de duikers in goede conditie te houden.

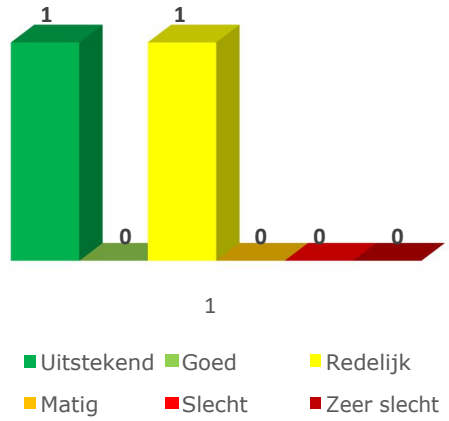
Figuur 11 Conditiescore viaduct en tunnel

De in 2010 gerealiseerde Tunnel Burgemeester Kasteleinweg heeft een 'uitstekende' condi-tie. Het viaduct 'Baanvak spoortracé', gerealiseerd in 1970, heeft een 'redelijke' conditie. Vanwege de leeftijd van het viaduct is in een periode van tien tot twintig jaar groot onder-houd noodzakelijk. Vanwege de conditiescore levert het eventueel uitstellen van onderhoud van het viaduct geen grote risico's voor functionaliteit.

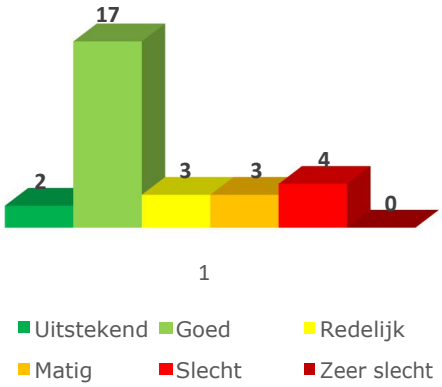
Figuur 12 Conditiescore Kademuren en grondkeringen

De kademuren en grondkeringen zijn over het algemeen in 'goede' conditie. De grondkerin-gen van 'matige' tot 'slechte' conditie betreffen stalen damwanden die lokaal schades laten zien, wat de conditie van het complete tracé beïnvloedt. Met reparatie van de lokale schades zijn deze damwanden snel naar een 'redelijke' conditie te brengen.

De houten damwanden Pontweg en Helling worden op korte termijn vervangen of gerenoveerd om risico's op bezwijken te voorkomen.

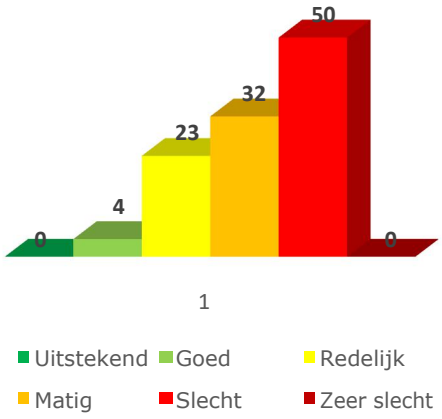
Figuur 13 Conditiescore beschoeiingen

Het areaal aan beschoeiingen in de gemeente Aalsmeer bevindt zich in een 'matige' tot 'slechte' conditie. Deze conditiescore is voornamelijk veroorzaakt door lokale schadebeelden, die qua aantallen flink aanwezig zijn maar qua omvang (strekkende meters) een relatief klein deel van de objecten betreffen.
Dit leidt niet tot grote risico's voor bezwijken van beschoeiing en geeft dus een vertekend beeld van de werkelijkheid. De veiligheid en functionaliteit van de beschoeiingen, en daarmee de achterliggende grond en kades, zijn gewaarborgd. Wel zijn maatregelen nodig om het aantal schadebeelden terug te dringen. De beschoeiingen langs de Albrechtstraat en Zwarteweg zijn aan einde technische levensduur en worden op korte termijn vervangen.

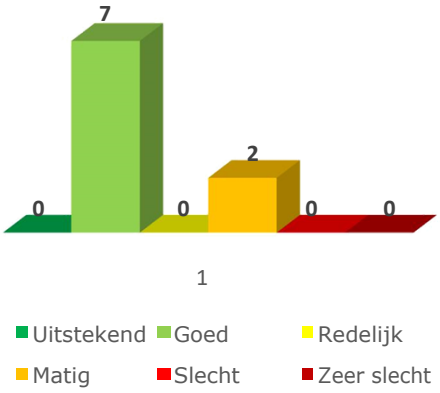
Figuur 14 Conditiescore steigers

Uit de inspecties blijkt dat 2 van de 9 steigers, allen van houten vlonders, een 'matige' conditie hebben. Dit betreffen steigers van twintig tot dertig jaar oud, die als gevolg van degra-datie van het hout op een termijn van 5 tot 10 jaar mogelijk niet meer aan de vereiste veiligheid en functionaliteit kunnen voldoen.

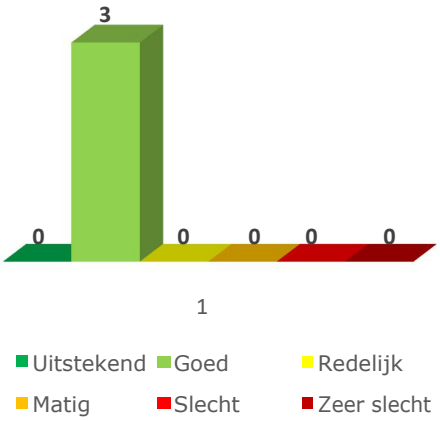
Figuur 15 Conditiescore geluidsschermen

De geluidsschermen, gerealiseerd in 2000, zijn in een 'goede' conditie en kunnen de aanko-mende jaren blijvend voldoen aan hun functionaliteit.
