ONDERWERP
Verkenning toekomstbestendigheid visvijver Schijndel

DATUM
10 november 2023

VAN
Arcadis

AAN
Katalys

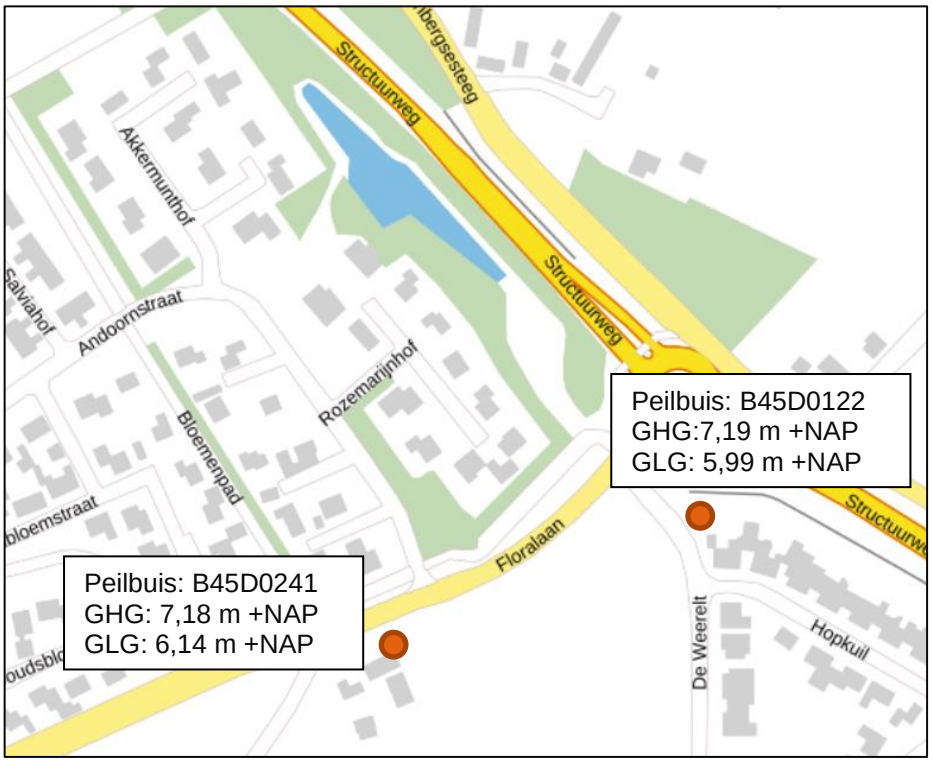
Figuur 2 Hoogteligging maaiveld (AHN4)

De vijver ligt aan de noordzijde van Schijndel, in een laagte tussen de hoger gelegen woonkern en de Structuurweg. Rondom de vijver zijn de volgende (maaiveld)hoogtes vastgesteld:

- Wandelpaden op circa 7,20 m +NAP (AHN4)
- Maaiveld rondom vijver circa 7,0 m +NAP (AHN4)
- Insteek vijver circa 6,75 m +NAP (AHN4)
- Waterpeil (ten tijde van meting) 6,73 m +NAP (Waterbodemonderzoek ATKB – 03-03-2023)
- Waterdiepte gemiddeld circa 1,0 m – maaiveld (Waterbodemonderzoek ATKB – 03-03-2023)
- Waterpeil diepste punt 1,50 m – maaiveld (Waterbodemonderzoek ATKB – 03-03-2023)
- De bodem van de vijver ligt dus op circa 5,73 met een maximale diepte op 5,23 m +NAP

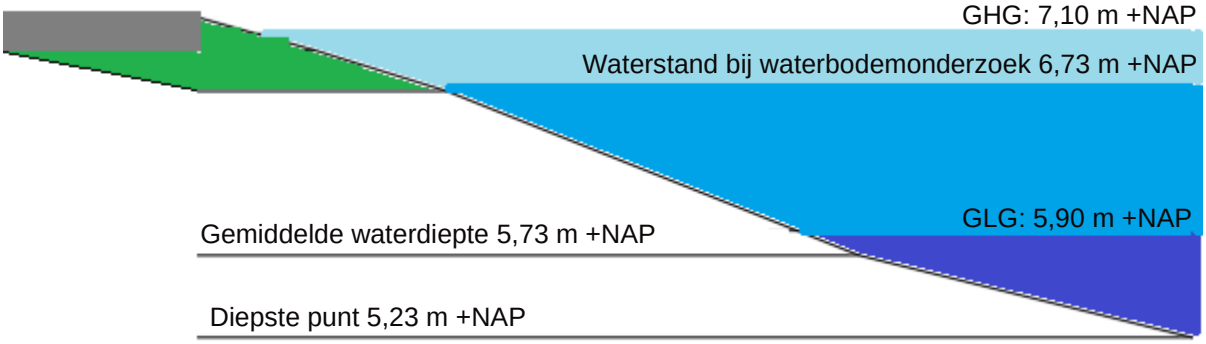
Figuur 4 Waterstanden

Op basis van de aanname dat de grondwaterstanden ter plaatse van de vijver circa 10 centimeter lager zijn dan ter plaatse van de peilbuizen zijn onderstaande waterpeilen ingeschat.

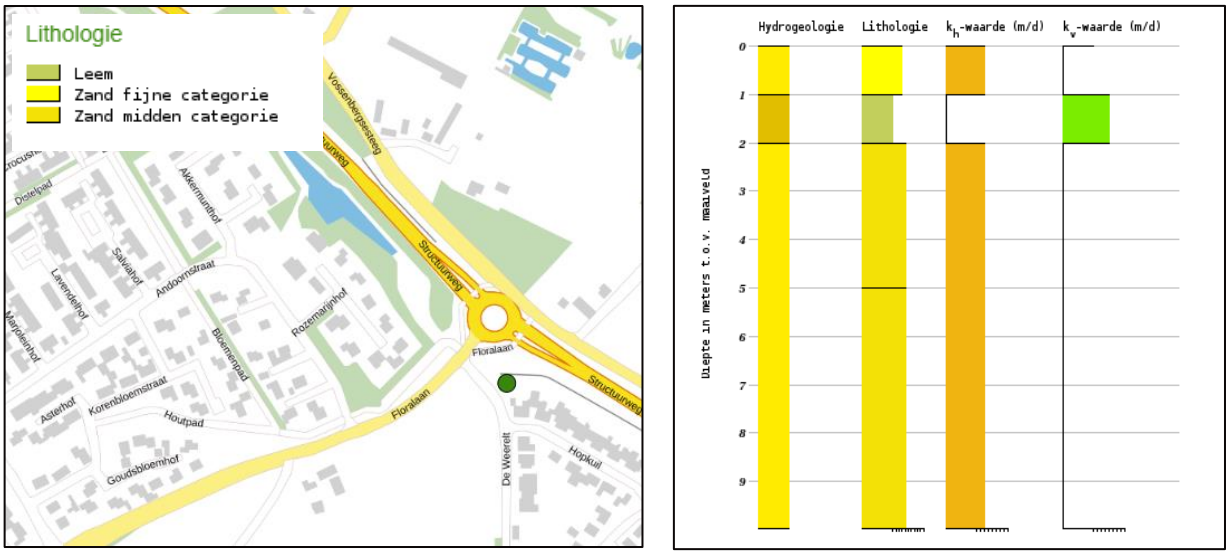
Figuur 5 Bodemopbouw

Uit openbare data (Dinoloket) zijn geen nauwkeurige gegevens te verzamelen over de bodemopbouw ter plaatse van de vijver. De dichtstbijzijnde boring is gelegen aan de zuidkant van de rotonde (B45D0122). Hier is de ondiepe ondergrond opgebouwd uit een goed doorlatende zandlaag met een slecht doorlatende leemlaag van 1 meter dikte (1,0 – 2,0 meter onder maaiveld). Omdat er in de verdere omgeving geen boringen beschikbaar zijn is het onduidelijk of deze leemlaag zich ook in de nabijheid van de vijver zal bevinden.
