Milieuhygiënisch vooronderzoek

Schansbaan 75 te Bergen op Zoom

Projectnummer: 20241333
Datum: 30 mei 2024

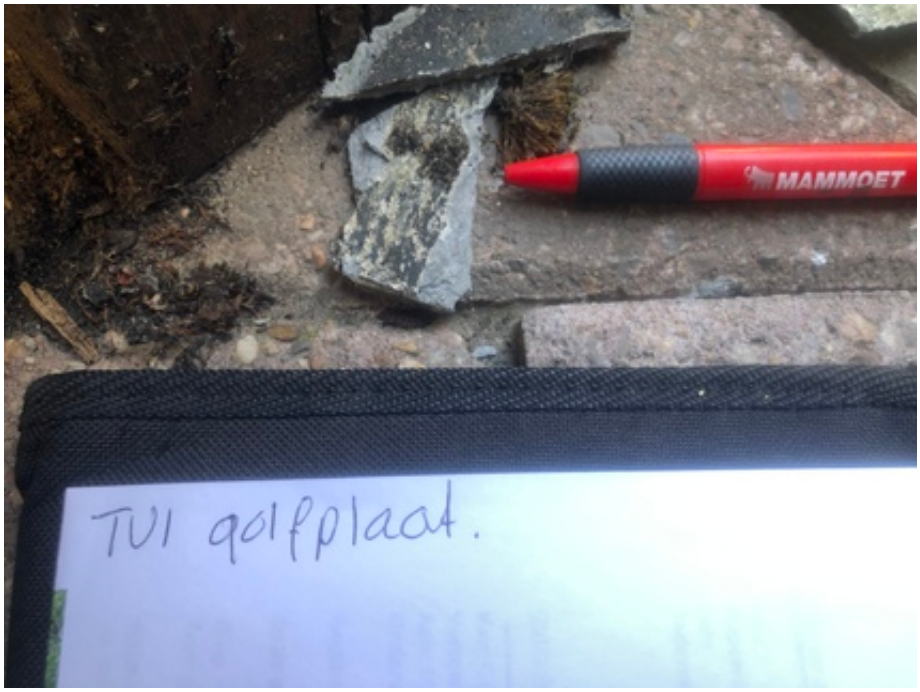
bron 2

locatie	vloer uitbouw loods
type product	golfplaat
toepassing product	verontreiniging/ verspreiding
hoeveelheid (±)	over opp. 19 m²
bevestiging	los
beschadiging	ernstig
verwering	licht
bereikbaarheid	goed
asbest **(m/m%)(analyseresultaat)**	10-15% chrysotiel hechtgebonden
monster	TV1 - L.2.220721.008161
hechtgebonden **(oordeel DIA)**	hechtgebonden
risicoklasse	2
saneringsmethode **(conform SMA-rt)**	buitensanering (open lucht)
aanbeveling	sanering voorafgaand aan renovatie en/of sloop
opmerkingen	Aangezien het grootste deel van het dak is ingestort en in direct contact staat met de open lucht, betreft de verwijdering van deze bron een open lucht-sanering.
Foto(s)

MAMMOET
TUI golfplaat.

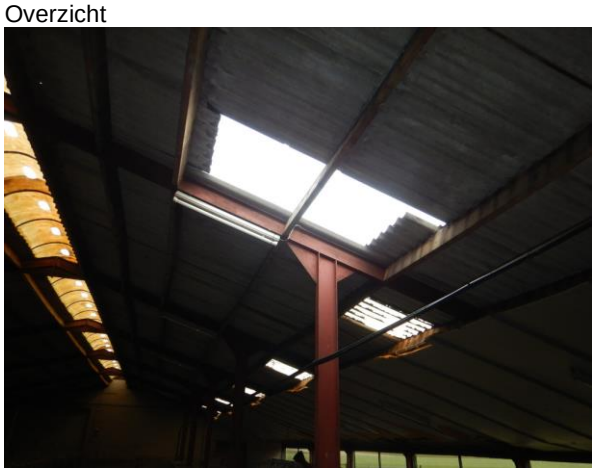
Toepassing B2: golfplaten met vormstukken			
Locatie	Restanten van de stormschade op het dak van de stal	**Monstercode**	M1
Asbesthoudend	ja	**Asbestsoort**	chrysotiel
Analysecertificaat	STL.229900	**Percentage**	10-15%
Hechtgebondenheid	hechtgebonden	**Beschadiging**	ernstig
Graad van verwering	licht	**Risicoklasse**	2 buitensanering
Hoeveelheid	5 m^2	**Bevestiging**	los

Er dient een eindcontrole door een RvA geaccrediteerde (ISO 17020) inspectie-instelling volgens NEN 2990, onderdeel visuele inspectie, te worden uitgevoerd.
