Duinrust 1a te Noordwijk

Milieuhygiënisch vooronderzoek
Verkennend milieukundig bodemonderzoek

Kenmerk	:	A2273/BJO/rap1
Datum	:	26-4-2023
Opdrachtgever	:	Vakantiepark Duinrust
	:	F. van den Burg
	:	Randweg 6, 2204 AL
	:	Noordwijk, Zuid-Holland

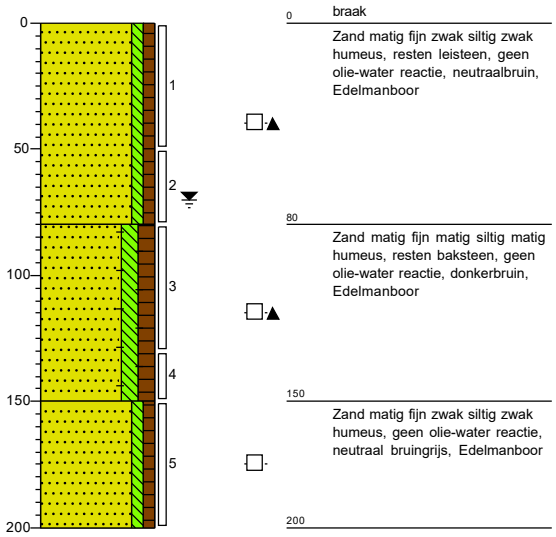
Boring: 01

Zand matig fijn matig siltig matig humeus, resten baksteen, geen olie-water reactie, donkerbruin, Edelmanboor

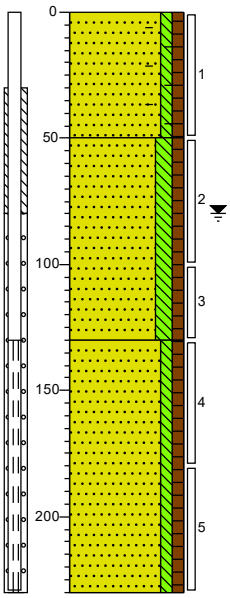
Boring: 07

0 braak
Zand matig fijn zwak siltig zwak humeus, resten baksteen, geen olie-water reactie, neutraalbruin, Edelmanboor
50
Zand matig fijn matig siltig zwak humeus, geen olie-water reactie, neutraalbruin, Edelmanboor
130
Zand matig fijn zwak siltig zwak humeus, brokken veen, geen olie-water reactie, licht grijsbruin, Edelmanboor
230
