Verkeersveiligheidsonderzoek Meernbrug

Cameraonderzoek naar de verkeersveiligheid op en rondom de Meernbrug

Titel:	Verkeersveiligheidsonderzoek Meernbrug
Subtitel:	Cameraonderzoek naar de verkeersveiligheid op en rondom de Meernbrug
Opdrachtgever:	Gemeente Utrecht Sebastiaan van der Hijden
Opdrachtnemer:	DTV Carmen Linssen
Datum:	8-7-2025
Kenmerk:	240437/CLi
Status rapport	DEFINITIEF

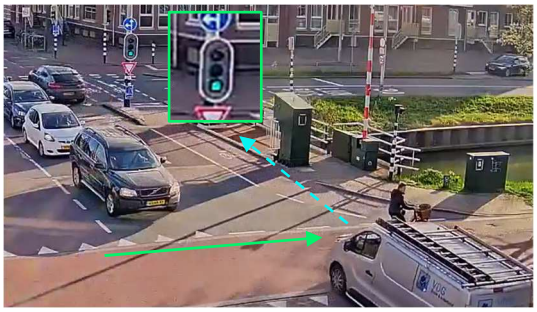
Het verkeerslicht trekt de aandacht van verkeer komende vanaf de Castellumlaan en daardoor vermindert de aandacht op het daarvóór kruisende fietsverkeer op de Zandweg)
Herhaaldelijk is te zien dat voertuigen komende uit de Castellumlaan richting het groene verkeerlicht op de Meernbrug rijden en daarbij een fietser op de Zandweg laat zien (Figuur 4.9, Figuur 4.10). De fietsers anticiperen hierop door te remmen en uiteindelijk met een bochtje om de dan tot stilstand komende voertuigen te rijden. Vervolgens is te zien dat de voertuigen snel optrekken, om alsnog het groene verkeerslicht mee te pakken.

Figuur 4.9 Bedrijfsbus rijdt met vaart op groen licht af, fietser remt flink af en stuurt uiteindelijk om voorkant bus heen

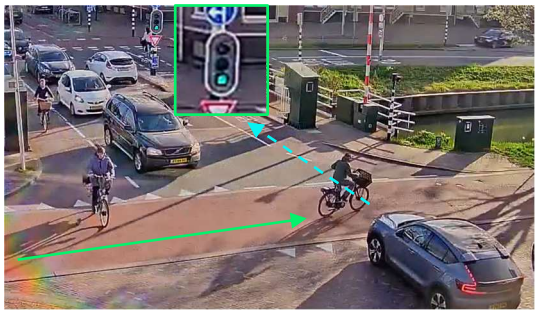
Figuur 4.10 Auto rijdt met snelheid op groen licht af, fietser remt af en stuurt om inmiddels tot stilstand gekomen auto heen

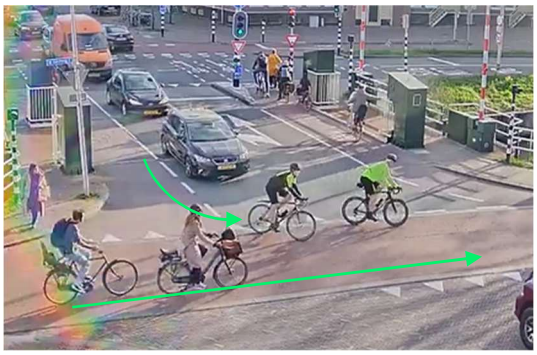
Bij het nemen van voorrang worden bochten afgesneden. Dit levert met name op het kruispunt Meernbrug-Zandweg conflicten op. Zowel gemotoriseerd verkeer als fietsverkeer snijdt de bocht naar links (komende vanaf de Meernbrug) af, waarbij op de Zandweg tegemoetkomend verkeer in het gedrang komt en/of moet uitwijken (Figuur 4.14 en Figuur 4.15).

Figuur 4.14 Wielrenners komende vanaf de Meernbrug voegen in, de doorgaande fietsers op de Zandweg houden in

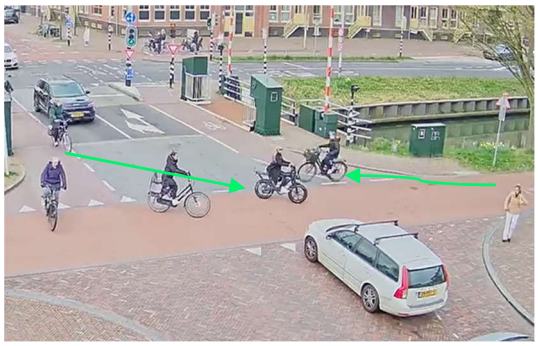
Figuur 4.15 De doorgaande fietser op de Zandweg wijkt uit om de fatbike, komende vanaf de Meernbrug, te ontwijken
