Project: Fort Sabina
Fortweg 1, 4794 SC Heijningen

Omschrijving: Gevelrestauratie KAZERNE

Fase: Gebrekentekening

Tekeningnr.: GT-02

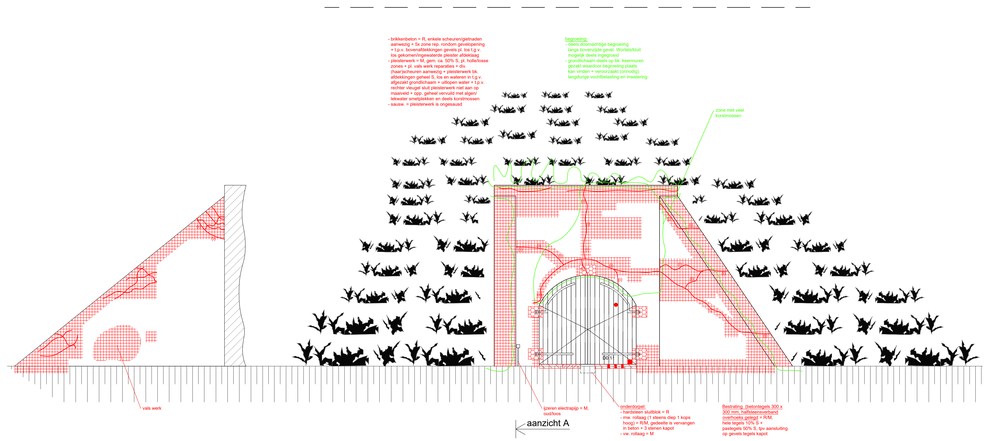
KAZERNE zuidgevel - Aanzicht binnenzijde

Merk D0.11:
- 2x houten deur + G/R, recente maleij echter (verdichting) kraakbeton niet conform bestaand
+ veil t/d/r in de spinning + 2x pl. aangelast
+ pl. aangelast + opsteking + resterende schroeven
- houten vatrasen + x.t.
- sa. = R/M, dof + pl. schraal + dk. vervuld +
- 2x houten deur + G/R, bolhoekmerk plamuur tgv
- resterende schroeven
- loden afdekking = R/M, dun + zit kis agv
bevestiging met dubbelzijdig lisne ipv
verlijming + ongeschikbeid
- 2x stuitplaat + R
- ijzeren wetbraag = ontbreekt

- 4x dunn = R/M, roest in brikkenbeton + puntje
bevestigd tot schraal
- 2x houten deur + G, aangelast, niet glad
afgewerkt + pl. roest + spalting om dunn +
resterende ringen tussen dunn en geheng
- 2x houten deur + G/R, recente stofbouten
toegepast + te kleine carrosseringen die
in het hout gehrekken zijn
- trallewerk = x.x.t.
- scharnieren en schuif
- 2x stuitplaat + R
- Mavenkist (dagz en
nacht) = ontbreekt
- klinkslot = R, 4x moderne handgreep +
bevestiging met ongeocale kruiskop-
schroeven
- stuitplaat = x.x.t.
- espagnolet = G/R, modern + ongecoat +
- 2x stuitplaat + R, onderdorpel
- 2x stuitplaat + G/R, modern + ongecoat +
niet op vogmele plaats bevestigd maar op
kroeven + 2x stuitgat in beton deels besch
- windhaak = ontbreekt
- sw. = R/M, pl. roest of ongecoat

Merk D0.10:
- 2x houten raam + R, reeds voorzien van
verdiepingshoekbeen
- stuitlatten = R
- zinken roedes + R
- buitenzijde ontbreekt
- houten roedes = R,
niet orginee
- 2x stuitlaten = R
- 2x stuitlaten = R
- sw. = R
- 50% ontbreekt = R/M,
50% vervangen/ wood
uitgebrongd

- knieren = R
- espagnolet = R
- onderdeel
- 2x stuitlaten = R/M,
onder niet orginee +
opgerend
- sw. = R
- enkel getroken glas =
R

Merk D0.09:
- 2x houten raam + R, reeds voorzien van
verdiepingshoekbeen
- stuitlaten = R
- zinken roedes + R
- 2x stuitlaten = R
- sw. = R
- stopvent = R, liggende
delen verweerd

- knieren = R
- espagnolet + R/M,
handgreep ontbreekt
- 2x stuitlaten = R
- sw. = R
- enkel getroken glas =
R

Merk D0.08:
- 2x houten raam + R
- stuitlaten = R
- zinken roedes + R
- 2x stuitlaten = R
- tjisbeam = R
- sw. = R
- stopvent = R, liggende
delen verweerd

- knieren = R
- espagnolet + R/M,
handgreep ontbreekt
- 2x stuitlaten = R
- 2x stuitlaten = R/M,
onder niet orginee
- sw. = R
- enkel getroken glas =
R

Merk D0.07:
- 2x houten raam + R
- zinken roedes + R
- stuitlaten = R
- sw. = R, dorpel dof +
pl. mech
- stopvent = ontbreekt

- knieren = R, enkele
pengen ontbreken +
- espagnolet + R/M,
schamier bijgeslagen
- espagnolet =
ontbreekt
- 2x stuitlaten = R/M,
onder niet orginee
- sw. = R
- enkel getroken glas =
R

Merk D0.06:
- 2x houten raam + R
- zinken roedes + R
- stuitlaten = R
- sw. = R
- stopvent = R, 50%
ontbreekt

- knieren = R, nochtoboven
is raamhelft van schamier
- espagnolet =
ontbreekt
- 2x stuitlaten = R
- sw. = R
- enkel getroken glas +
ontbreekt

Merk D0.05:
- 2x houten raam + R
- zinken roedes + R
- stuitlaten = R
- sw. = R
- stopvent = R, 50%
ontbreekt

- knieren = R/M, niet
compleet
- espagnolet =
ontbreekt
- 2x stuitlaten = R,
onder pl dicht
- sw. = R
- enkel getroken glas +
ontbreekt

Merk D0.04:
- 2x houten raam + R
- zinken roedes + R
- stuitlaten = R
- sw. = R
- stopvent = R, 50%
ontbreekt

- knieren = R/M, niet
compleet + bzld
vervoed achter nu
- espagnolet =
ontbreekt
- 2x stuitlaten = R
- sw. = R
- enkel getroken glas +
ontbreekt

Merk D0.03:
- 2x houten raam + R
- zinken roedes + R
- stuitlaten = R
- sw. = R
- stopvent = R

Merk D0.02:
- 2x houten raam + R
- zinken roedes + R
- stuitlaten = R
- sw. = R
- stopvent = R

- knieren = S, pengen
ontbreken + vervoed +
- espagnolet + schamier
bijgeslagen
- espagnolet =
ontbreekt
- 2x stuitlaten = R,
onder niet orginee
- sw. = R
- enkel getroken glas +
ontbreekt

Merk D0.01:
- 2x houten raam + R,
links heeft pl.
verdiepingshoekbeen
- zinken roedes + R
- 2x stuitlaten = R/M,
kuzijn + R/M, schuven
t.p.v. knieren rechts
- sw. = R/M
- sw. = R
- stopvent = R, liggende
delen verweerd + pl.
uitgedrongd

- knieren = R/M,
2x roedes/
- espagnolet = R/M, pl.
roest + stut boven niet
- espagnolet = ontbreekt
- 2x stuitlaten = R,
onderste niet orginee
- sw. = M, pl. roest
- enkel getroken glas +
R

Merk V0.15:
- 2x houten raam + R/M, 4x verdiepingshoek
- stuitlaten met kikker + R
- zinken roedes + R
- tjisbeam = R
- sw. = R, pl. beschr.
- stopvent = R, 10% S

- knieren = R, 1x
schamieren niet orginee
- espagnolet = R,
handgreep niet orginee
- 2x stuitlaten = R
- sw. = R
- enkel getroken glas = R,
1x kapot ruitje

Merk V1.14:
- 2x houten raam + R/M, 4x verdiepingshoek
- stuitlaten met kikker + R/M, kikker beschadigd
- zinken roedes + R
- kuzijn + R, onderdorpel tegen mw. aangelast
- tjisbeam = R, pl. afgeschaft
- stopvent = R, 10% S

- knieren = R, 2x
schamieren niet orginee
- espagnolet = R,
handgreep niet orginee
- 2x stuitlaten = R
- sw. = R
- enkel getroken glas = R

Merk V1.13:
- 2x houten raam + R/M, 4x verdiepingshoek, waarvan onderste 2 opgenomen
- stuitlaten met kikker + M, stuitpl bu. en kikker beschadigd
- zinken roedes + R
- kuzijn + R
- tjisbeam = R, onderste
- sw. = R, pl. beschr.
- stopvent = R, 10% S

- knieren = R
- espagnolet = R
- handgreep niet orginee
- 2x stuitlaten = R
- sw. = R
- enkel getroken glas = R

Merk V1.12:
- 2x houten raam + R/M, 4x verdiepingshoek
- stuitlaten met kikker + R
- zinken roedes + R
- kuzijn + R
- tjisbeam = R
- sw. = R, pl. beschr.
- stopvent = R, 10% S

- knieren = R
- espagnolet = R
- 2x stuitlaten = R
- sw. = R
- enkel getroken glas = R

Merk V1.11:
- 2x houten raam + M, 4x verdiepingshoek, waarvan 2x roestend + tawnhout op diverse plaatsen
- stuitlaten met kikker + R/M, kikker onbreekt
- zinken roedes + R
- kuzijn + R/M, onderdorpel zit los
- tjisbeam = R/M, onderdorpel zit los
- sw. = hr, R/bu. S, schraal + blaadjert
- stopvent = S, onbreekt

- knieren = S, 2x afgebeugd en vs en mooien verdraaid
- espagnolet = R
- 2x stuitlaten = R
- sw. = R
- enkel getroken glas = R

Merk V1.10:
- 2x houten raam + M, 4x verdiepingshoek, waarvan 2x roestend + tawnhout op diverse plaatsen
- stuitlaten met kikker + R/M, kikker onbreekt
- zinken roedes + R
- kuzijn + R
- tjisbeam = R, onderdorpel zit los
- sw. = hr, R/bu. S, schraal + blaadjert
- stopvent = S, onbreekt

Merk V1.09:
- 2x houten raam + R, 4x verdiepingshoek, waarvan 2x roestend + tawnhout op diverse plaatsen
- stuitlaten met kikker + R/M, kikker onbreekt
- zinken roedes + R
- kuzijn + R
- tjisbeam = R, onderdorpel zit los
- sw. = MIS, schraal + blaadjert + pl. roest
- stopvent = S, onbreekt
deels + uitgedrongd

- knieren = R/M, geroest in hout
- espagnolet = R, roest goed afgeslepd
- 2x stuitlaten = R/M, kaal in nwoz
uitgebroken
- sw. = R/M, pl. kaal en nwoz
- enkel getroken glas = R

Merk V1.08:
- 2x houten raam + R, 4x verdiepingshoek
- stuitlaten met kikker + R
- zinken roedes + R
- kuzijn + R
- tjisbeam = R
- sw. = R
- stopvent = R, 10% S

Merk V1.07:
- 2x houten raam + R, 4x verdiepingshoek
- stuitlaten met kikker + R
- zinken roedes + R
- kuzijn + R
- tjisbeam = R, onderdorpel zit los
- sw. = R, pl. beschr.
- stopvent = R, 10% S

- knieren = R
- espagnolet = R
- handgreep ontbreekt
- 2x stuitlaten = R
- sw. = R
- enkel getroken glas = R

Merk V1.06:
- 2x houten raam + R, 4x verdiepingshoek
- stuitlaten met kikker + R
- zinken roedes + R
- kuzijn + R
- tjisbeam = R, onderdorpel komt los door druklwand mw.
- sw. = R, pl. mech. beschr.
- stopvent = R, 10% S

- knieren = R
- espagnolet = R
- 2x stuitlaten = R, onder
- sw. = R, pl. roest
- enkel getroken glas = R

Merk V1.05:
- 2x houten raam + R
- stuitlaten met kikker + R
- zinken roedes + R
- kuzijn + R
- tjisbeam = R, onderdorpel komt los door druklwand mw.
- sw. = R, pl. roest
- stopvent = R, 10% S

- knieren = R
- espagnolet = R
- 2x stuitlaten = R
- sw. = R, pl. roest
- enkel getroken glas = R

Merk V1.04:
- 2x houten raam + R, 2x verdiepingshoek
- stuitlaten met kikker + R
- zinken roedes + R
- kuzijn + R
- tjisbeam = R, onderdorpel komt los door druklwand mw.
- sw. = R
- stopvent = R, 10% S

Merk V1.03:
- 2x houten raam + R, 2x verdiepingshoek
- stuitlaten met kikker + R/M, kikker onbreekt
- zinken roedes + R
- kuzijn + R
- sw. = R
- stopvent = R, 10% S

- knieren = R
- espagnolet = R
- 2x stuitlaten = R, onder
- sw. = R
- enkel getroken glas = R

Merk V1.02:
- 2x houten raam + R, 4x verdiepingshoek
- stuitlaten met kikker + R/M, kikker onbreekt
- zinken roedes + R
- kuzijn + R
- tjisbeam = R, kleine schade
- sw. = R
- stopvent = R, 10% S

- knieren = R, 2x schamieren niet orginee
- espagnolet = R
- 2x stuitlaten = R, onder
- sw. = R
- enkel getroken glas = R

Merk V1.01:
- 2x houten raam + R, 2x verdiepingshoek
- stuitlaten met kikker + R/M, kikker onbreekt
- zinken roedes + R
- kuzijn + R
- tjisbeam = R, kleine schade
- sw. = R
- stopvent = R, 10% S

- knieren = R, 2x schamieren niet orginee
- espagnolet = R
- 2x stuitlaten = R, onder ontbreekt
- sw. = R
- enkel getroken glas = R
