Verkennend bodemonderzoek

Liempdseweg 51 te Sint-Oedenrode

Projectnummer: 20211320
Datum: 16 april 2021

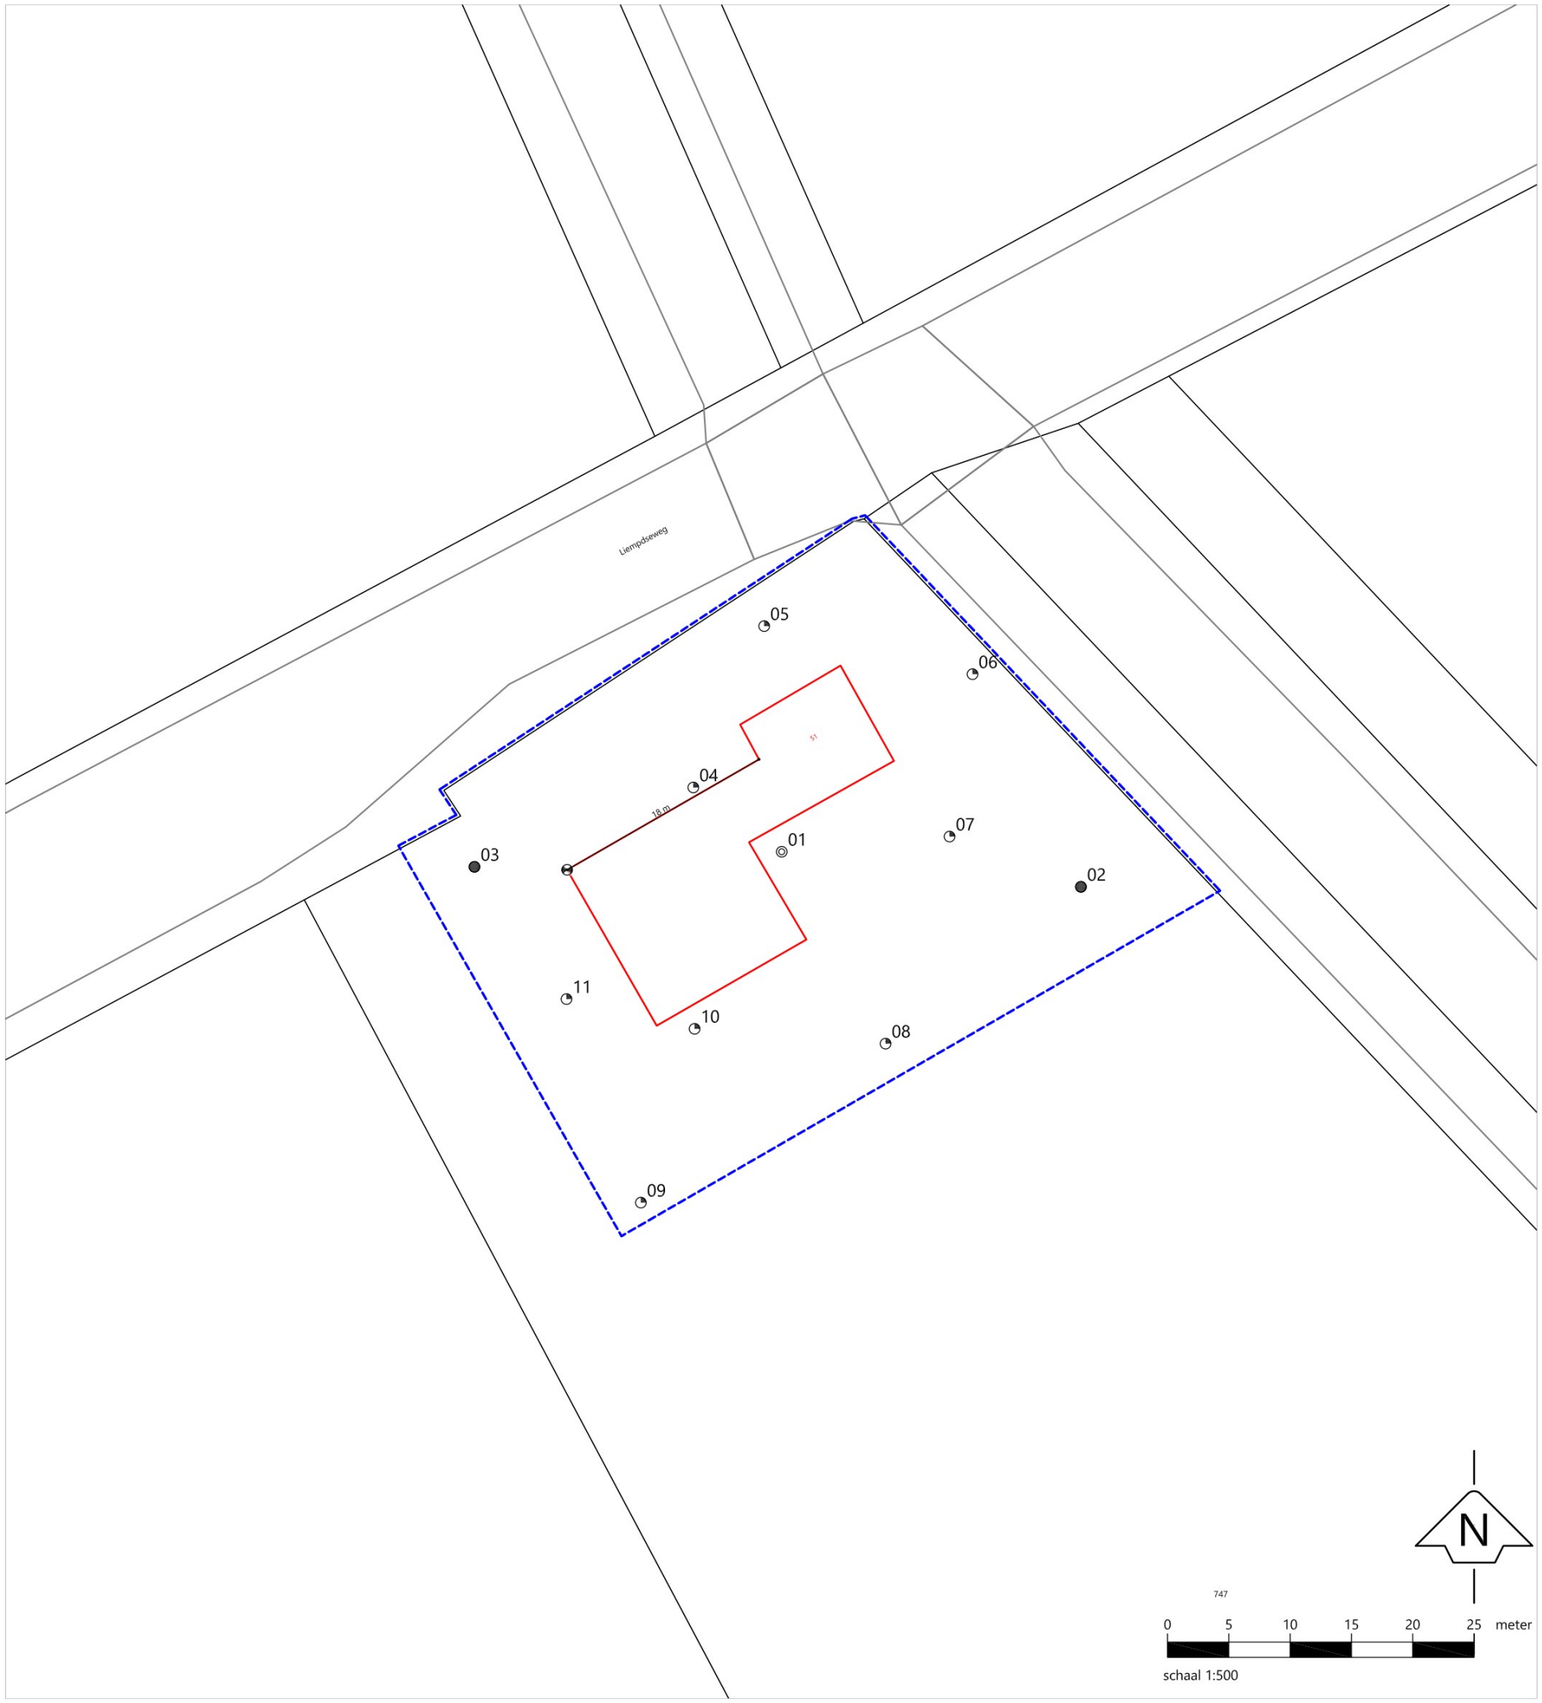
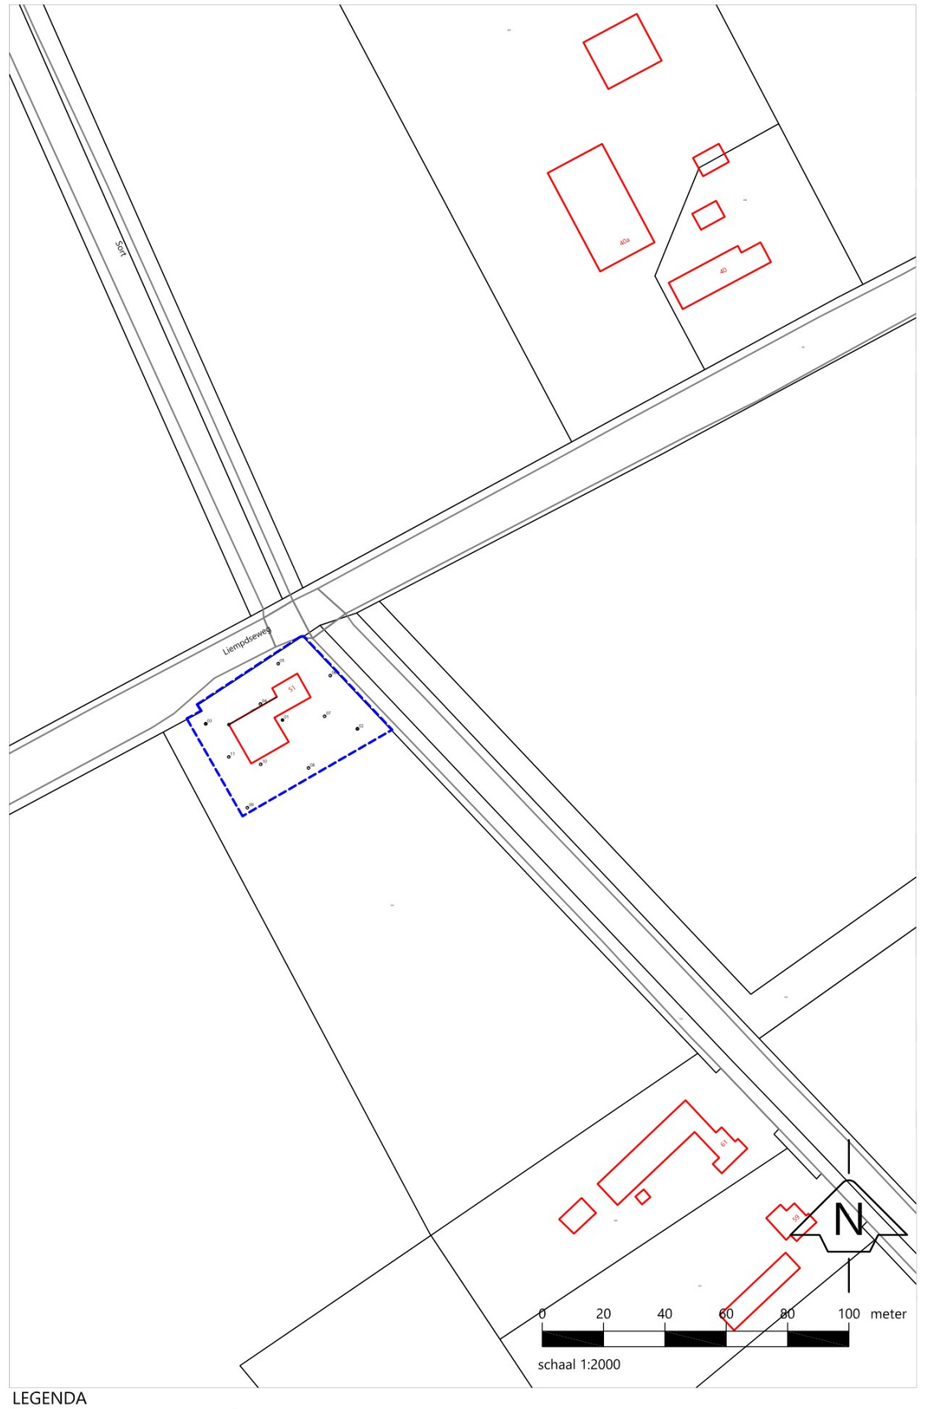
Betreft	Verkennend bodemonderzoek
Locatie	Liempdseweg 51
Plaats	Sint-Oedenrode
Figuur	Ligging onderzoekslocatie met boorpunten
Bestand	\\milon.nl\Data\Projecten\PROJECTEN\Sint-Oedenrode\Liempdseweg 51\Tekeningen\20211320 Liempdseweg 51 Sint-Oedenrode.dwg
Bijlage	2
Project	20211320
Getekend	IvK
Versie	1
Datum	15-04-2021
Gewijzigd	
Formaat	A3
Schaal	1:500
	1:2000

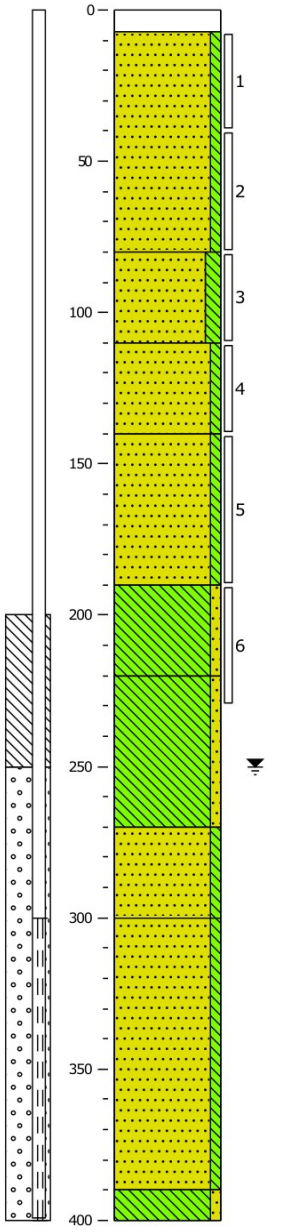
Boring 01

0 klinker
7 Zand, matig fijn, zwak siltig, licht geelbeige, Edelmanboor
80 Zand, matig fijn, matig siltig, donker grijsbruin, Edelmanboor
110 Zand, matig fijn, zwak siltig, laagjes leem, zwak roesthoudend, licht oranjegrijs, Edelmanboor
140 Zand, matig fijn, zwak siltig, licht beigegrijs, Edelmanboor
190 Leem, zwak zandig, licht beigegrijs, Edelmanboor
220 Leem, zwak zandig, donker beigebruin, Edelmanboor
270 Zand, matig fijn, zwak siltig, licht grijsbeige, Edelmanboor
300 Zand, matig fijn, zwak siltig, licht grijsbeige, Zuigerboor
390
400 Leem, zwak zandig, donker grijsbruin, Zuigerboor

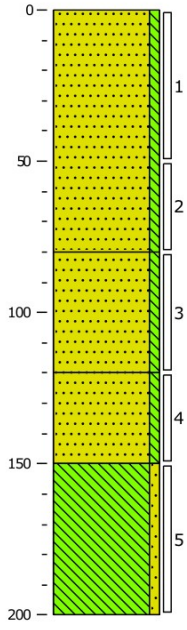
Boring 02

0 gras
Zand, matig fijn, zwak siltig, donker bruinbeige, Edelmanboor
80 Zand, matig fijn, zwak siltig, zwak roesthoudend, licht oranjegeel, Edelmanboor
120 Zand, matig fijn, zwak siltig, licht grijsbeige, Edelmanboor
150 Leem, zwak zandig, laagjes zand, licht beigegrijs, Edelmanboor
200

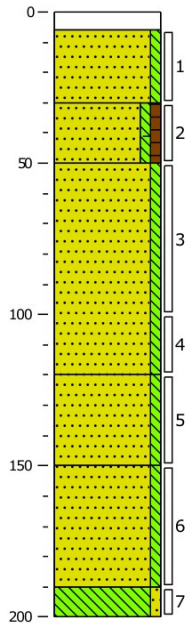
Boring 03

Grond
Tijdens de veldwerkzaamheden is in de bovengrond zintuiglijk een zwakke bijmenging met baksteen waargenomen. Voor het overige zijn geen bijzonderheden waargenomen die duiden op een mogelijke verontreiniging van de bodem. Asbestverdacht materiaal is zintuiglijk niet aangetroffen. Analytisch is in de bovengrond een licht verhoogd gehalte aan PAK aangetoond. In de ondergrond zijn geen verhoogde gehalten aangetoond.

PAK
Het licht verhoogde gehalte aan PAK is naar alle waarschijnlijkheid veroorzaakt door de waargenomen bijmenging met baksteen. Bekend is dat in grond met dergelijke bijmengingen verhoogde gehalten aan PAK kunnen voorkomen. Het aangetroffen gehalte is gering en vormt geen aanleiding tot vervolgonderzoek.

0	klinker
6	
	Zand, matig fijn, zwak siltig, licht grijsbeige, Edelmanboor
30	
	Zand, matig fijn, zwak siltig, zwak humeus, zwak baksteenhoudend, donker grijsbruin, Edelmanboor
50	
	Zand, matig fijn, zwak siltig, donker beigegrijs, Edelmanboor
120	
	Zand, matig fijn, zwak siltig, licht geelgrijs, Edelmanboor
150	
	Zand, matig fijn, zwak siltig, licht beigegrijs, Edelmanboor
190	
200	Leem, zwak zandig, licht beigegrijs, Edelmanboor
