Verkennend bodem- en asbestonderzoek

Gendringseweg 32A-32B te Aalten

MM22127

TITELBLAD

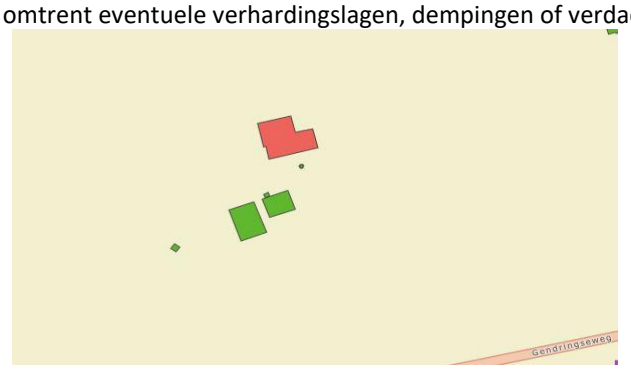
Figuur 8: Weergave asbestdakenkaart

Volgens de asbestdakenkaart van de provincie Gelderland zijn op de onderzoekslocatie asbesthoudende dakplaten (rood) aanwezig. Bij het vooronderzoek zijn verder geen gegevens naar voren gekomen die kunnen duiden op de aanwezigheid van asbest op of in de bodem van de onderzoekslocatie. Er zijn geen gegevens bekend omtrent eventuele verhardingslagen, dempingen of verdachte activiteiten.

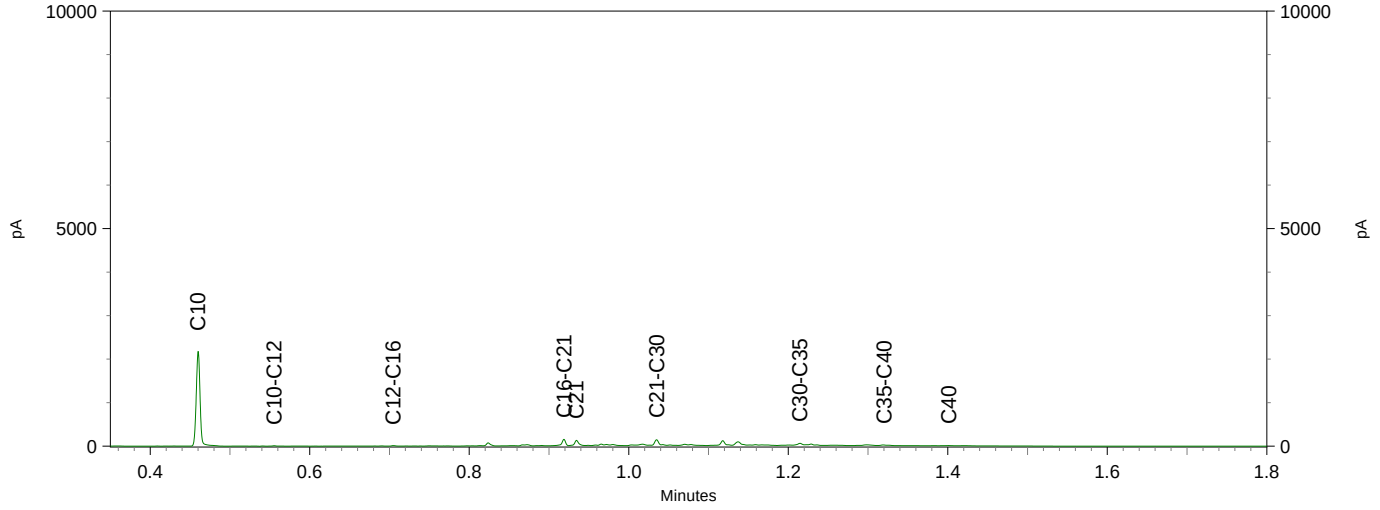
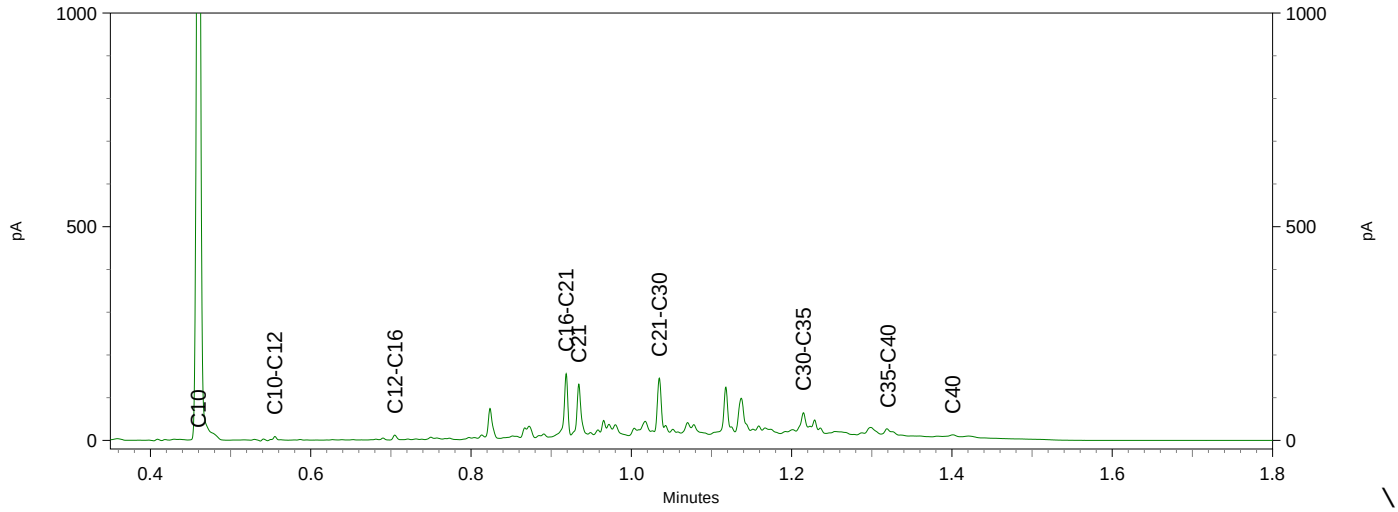
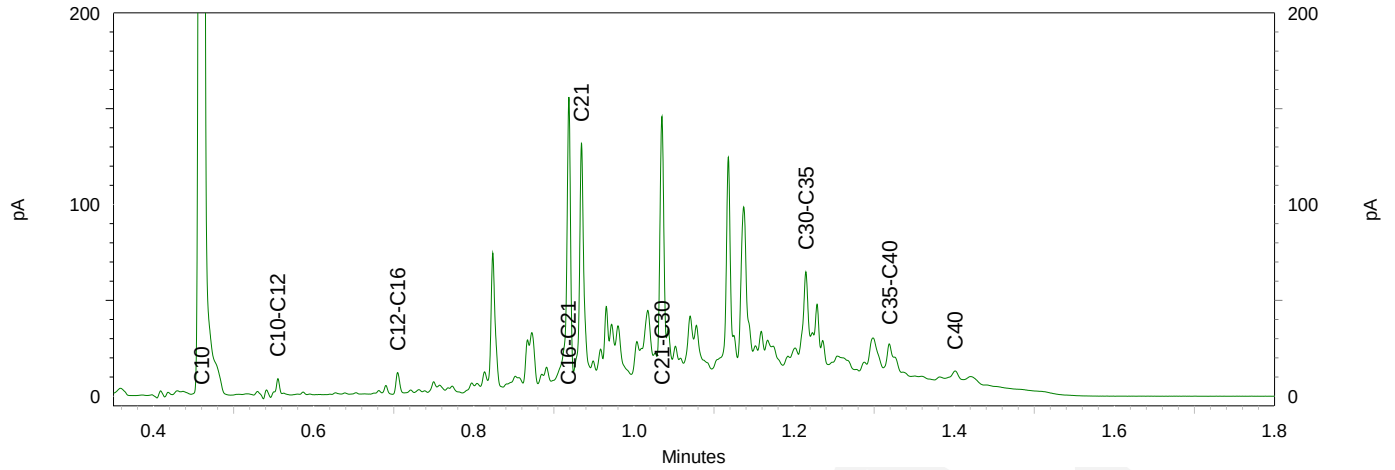
Sample ID.: 12872913
Certificate no.: 2022111958
Sample description.: C-MM02, C02: 10-30, C03: 10-30, C04: 10-30
V

De licht aangetroffen minerale olie is de reduceren aan het matig verhoogde gehalte PAK component. De chromatogram is kenmerkend voor PAK (scherpe signalen).

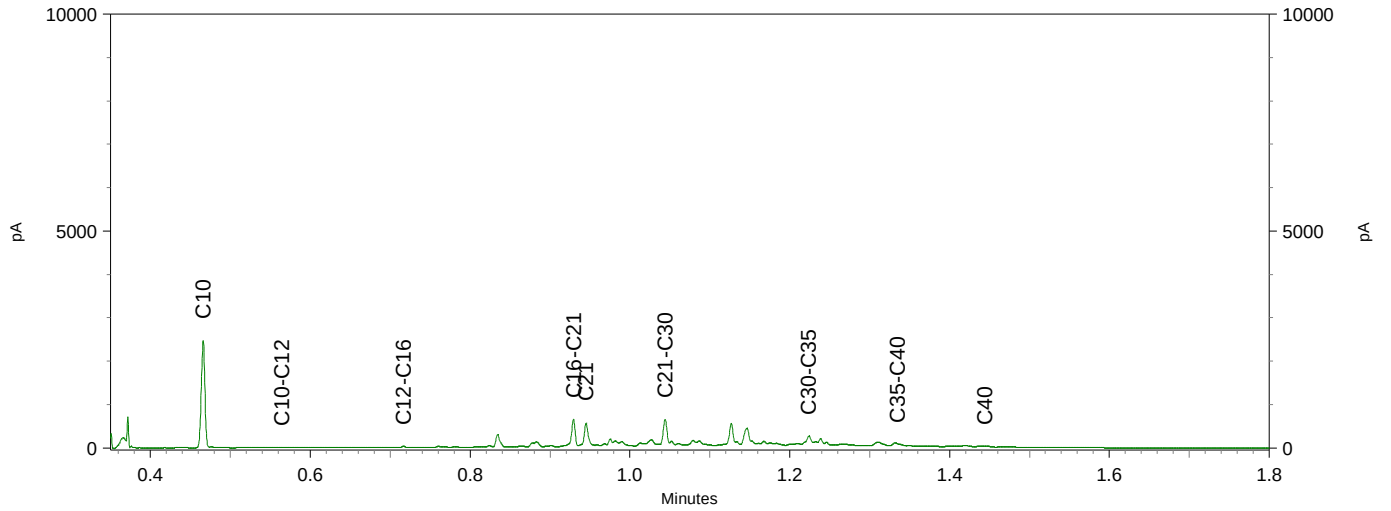
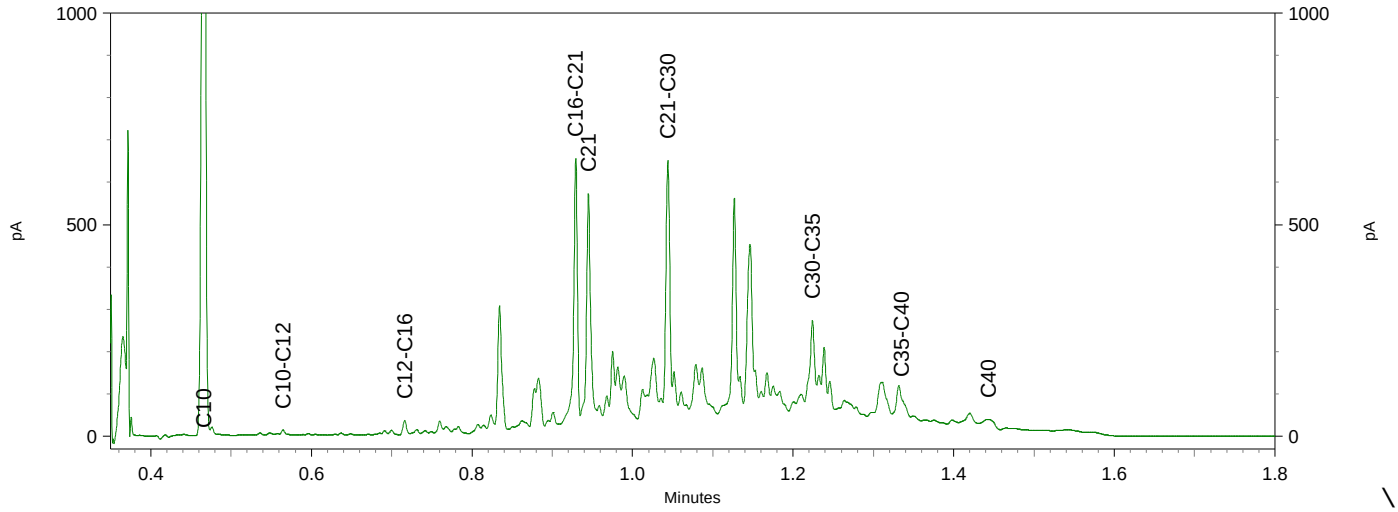
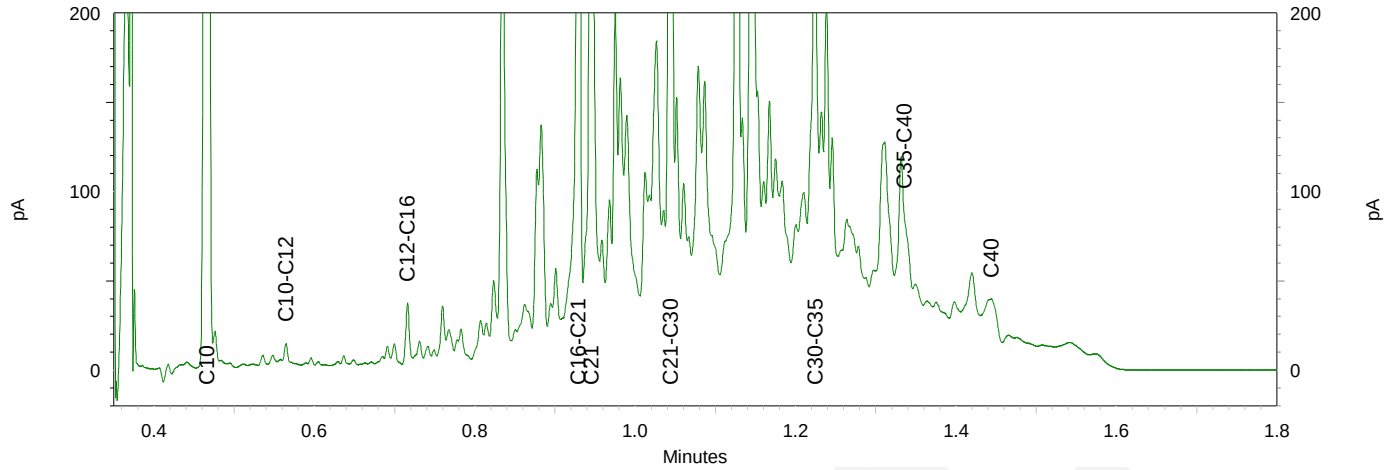
Sample ID.: 12881057
Certificate no.: 2022114365
Sample description.: 3, C04: 10-30
V

Locatie	Grondmonster(s)	Traject (m -mv)	Gehalte > AW	Gehalte > T	Gehalte > I	Indicatie BBK
(C) Erfverharding	C02	0,10 - 0,30	Minerale olie (360) PAK (9,675)	-	-	Industrie
(C) Erfverharding	C03	0,10 - 0,30	Minerale olie (900)	PAK (36,13)	-	NT
(C) Erfverharding	C04	0,10 - 0,30	-	Minerale olie (3063)	PAK (179,5)	NT
