Memo

Aan Gemeente Waalre

Betreft Waterprobleem Gestelsestraat, Aalst

Datum 31-10-2023

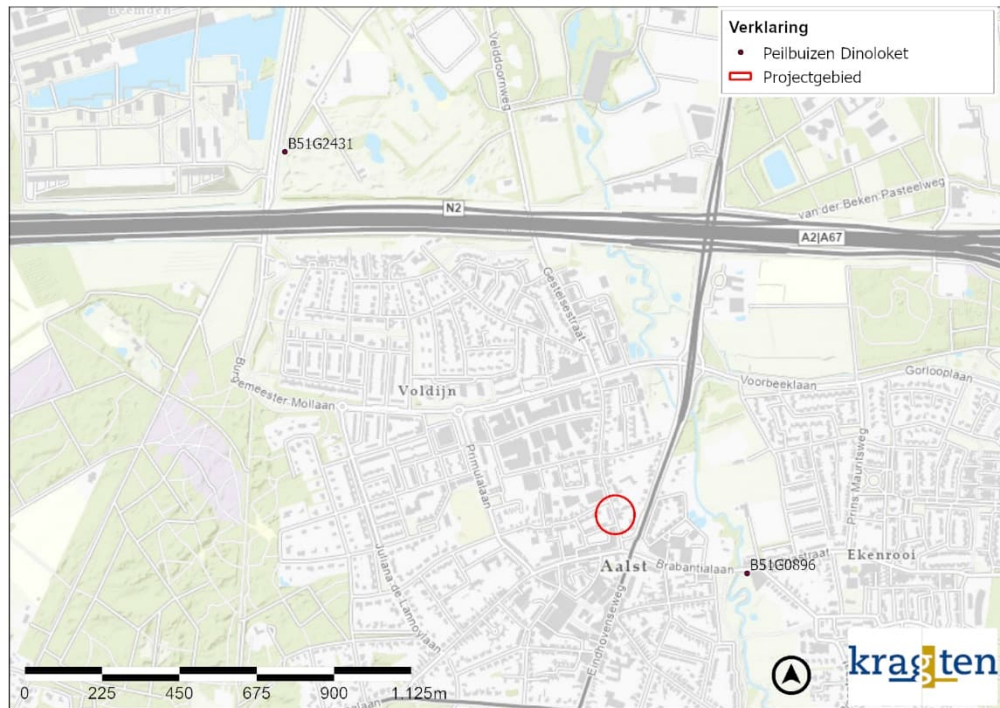
Figur 3 Peilbuizen in de omgeving

Met behulp van Dinoloket is nagegaan waar zich in de omgeving peilbuizen bevinden. Hierbij kwam naar voren dat er twee peilbuizen in de omgeving van het projectgebied aanwezig zijn, welke over een langere periode in het freatische deel van de ondergrond gemeten zijn. Deze liggen op circa 400 m ten zuidoosten en 1,4 km ten noordwesten van het projectgebied. De locaties van deze peilbuizen zijn weergegeven in Figuur 3. De gemeten grondwaterstanden van de peilbuizen zijn opgenomen in Figuur 4.
