## DESKUNDIGENBERICHT INZAKE DE VAN EEN KERAMISCHE AFWERKING VOORZIENE GEVELS VAN HET MUSEUM ARNHEM

Kenmerk RvA 705 / Hekkelman-NIJMEGEN.FID460672

Rapportnummer: SE/2026.052

Datum : 23 maart 2026

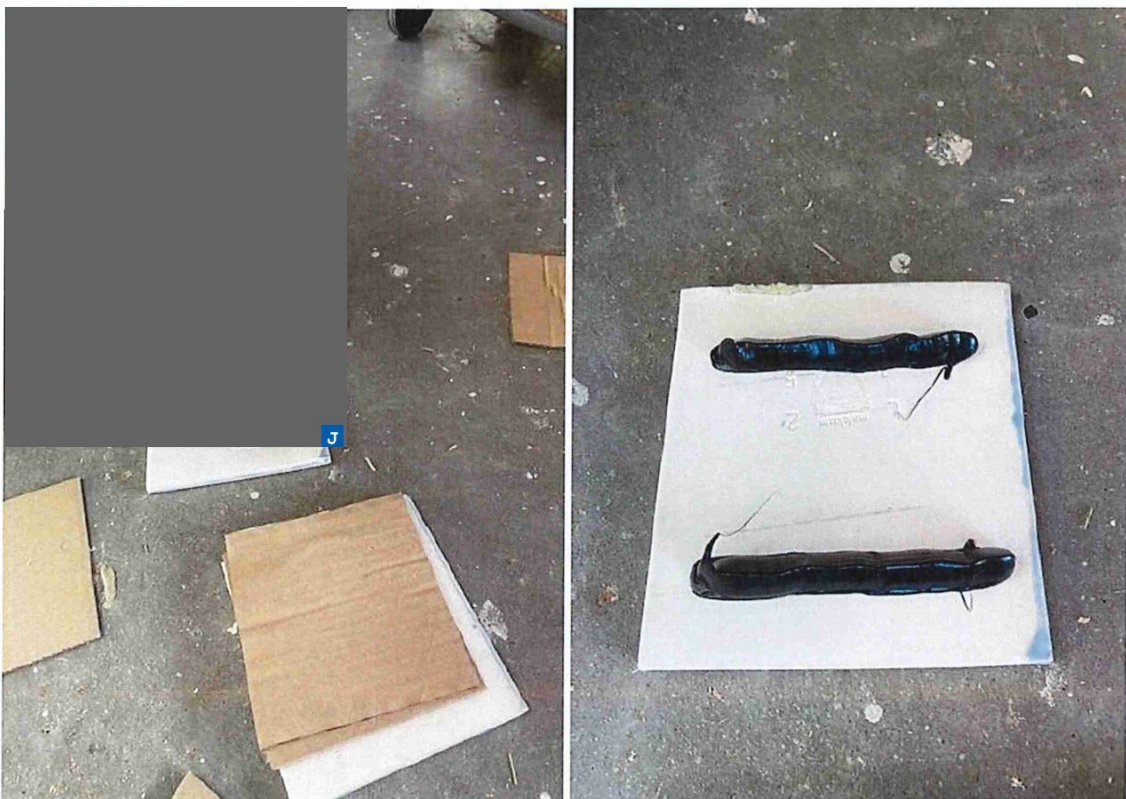
**Foto 26:** Bron: verwerkingsrichtlijn Dynamic Bond 2.5, opgesteld door Dynamic Bonding Systems B.V. ten behoeve van Ter Woerds Afbouw project Museum Arnhem met titel 'Verlijming geglazuurde keramische tegels op Kingspan XL Forte en Rockpanel Colour'.

Uit vergelijking van de kittrillen op de achterzijde van de door derden uitgenomen tegels ten behoeve van herstel van het kleurenplan (zie foto 23) met hetgeen is aangegeven door de kitproducent<sup>7</sup> (zie foto 26 en 27) kan worden geconcludeerd dat de verwerking voldoet.
