# RAPPORTAGE

Bomen Effect Analyse  
bij 18 bomen aan de Thorbeckelaan  
te Barneveld

Terra Nostra

4 september 2018

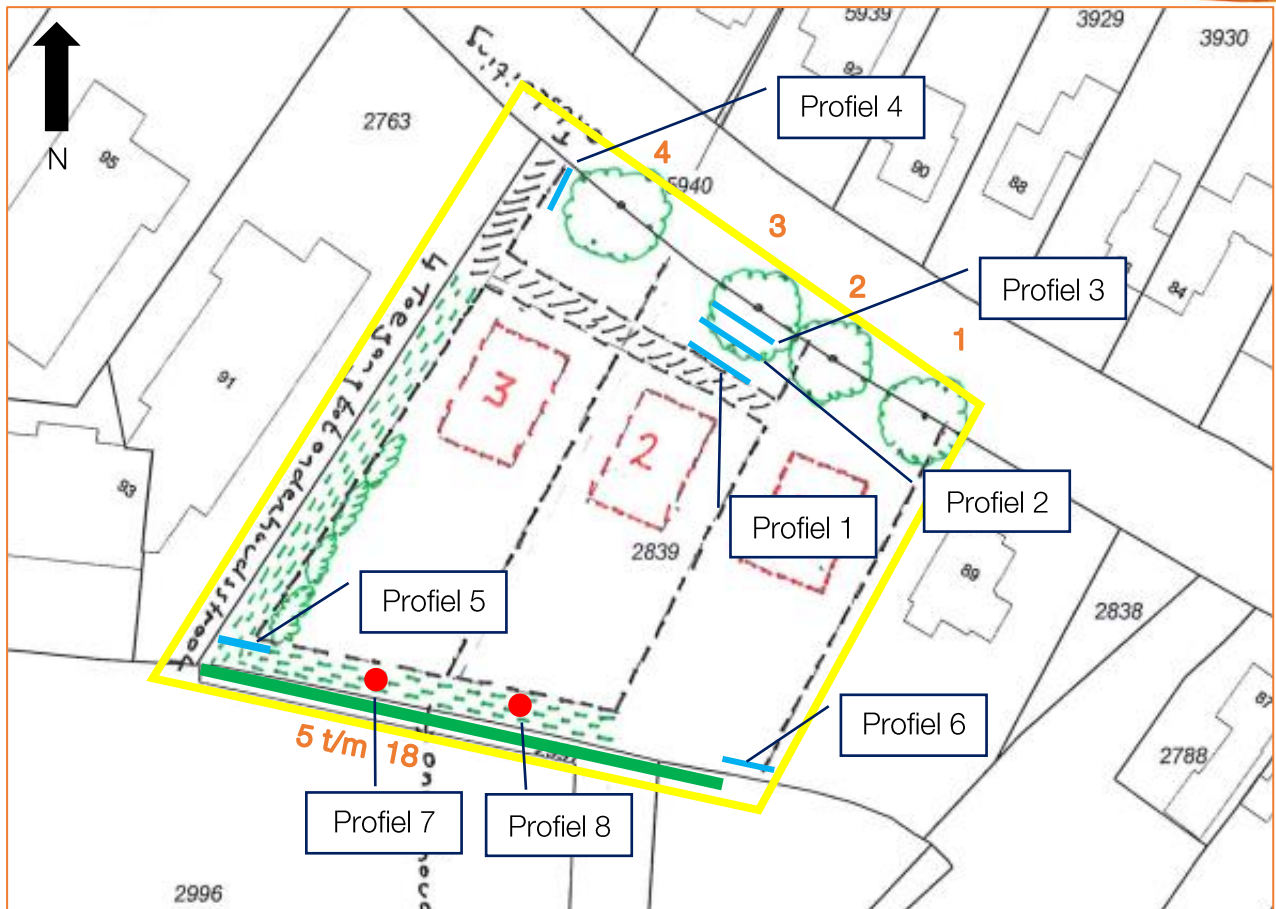
Figuur 2: Indicatieve locaties waar de profielsleuven (blauwe strepen) en profielboringen (rode stippen) met bijbehorend nummer gemaakt zijn.

| Bodemlaag<br>(cm – mv) | Bodemtextuur | Kleur | Vochtgehalte | Beworteling | Opmerkingen |
|---|---|---|---|---|---|
| 130-160 | Leem | Grijs | Vochtig | Extensief beworteld tot 1 mm dik | Afstervende beworteling in deze laag als gevolg van stagnerend water op de leemlaag. |

| Bodemlaag (cm – mv) | Bodemtextuur | Kleur | Vochtgehalte | Beworteling | Opmerkingen |
|---|---|---|---|---|---|
| 30-60 | Fijn zand | Bruin | Droog | Afwezig | Sterk verdicht. Roestplekken als gevolg van (tijdelijk) stagnerend bodemvocht. |
