## 32 Informatiebrief

Zaaknummer: Z/24/086293  
Documentnummer: 395828  
Datum: 14 mei 2024/verzonden 15 mei 2024  
Onderwerp: Eindrapport van Onderzoeksraad voor Veiligheid over  
treinongeval  
Portefeuillehouder: Burgemeester Stemerding  
Bijlage(n): Bijlage 1 Rapport Spoorwegongeval Voorschoten  
Onderzoeksraad

# Spoorwegongeval Voorschoten

*Den Haag, mei 2024*

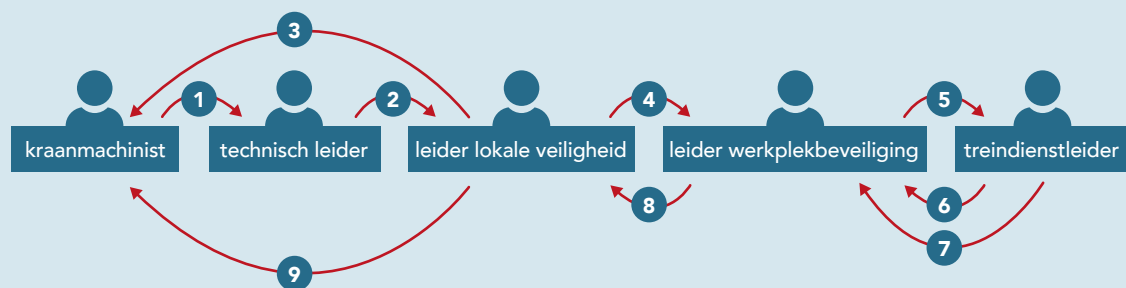
▲ *Figuur 27: Voorbeeld communicatie over negen schakels.*

Bij elk van deze schakels kan de zender zich vergissen of een mededeling doen die ruimte laat voor interpretatieverschillen. Daarnaast kan de ontvanger de boodschap verkeerd begrijpen of binnen de interpretatieruimte onbedoeld een andere uitleg geven dan was beoogd.

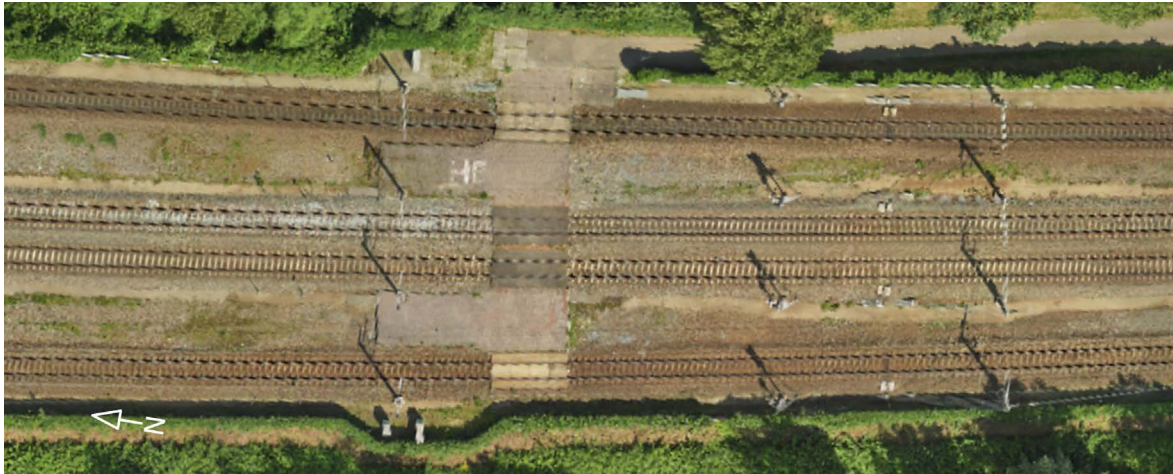
ProRail heeft na het ongeval bij Voorschoten een eerste analyse gemaakt van 34 railinzetplaatsen. Daaruit kwam een top-7 waarbij de inzetplaats bij Voorschoten (figuur 36) op de tweede plaats staat van meest risicovolle inzetplaatsen. De meest risicovolle inzetplaats is die bij Spoorwijk in Den Haag (figuur 38), daar is de afstand tussen de twee middelste sporen klein (4 meter) en de lengte van de inzetplaats is kort (7 meter). De inzetplaats is vergelijkbaar met de inzetplaats bij Voorschoten en uit de eerste analyse van ProRail is voor beide locaties geen mogelijkheid voor een fysieke afscherming tussen de twee middelste sporen.

▲ Figuur 38: Luchtfoto van de railinzetplaats bij Den Haag Spoorwijk. (baanvak Den Haag – Schiedam, bron: ProRail)

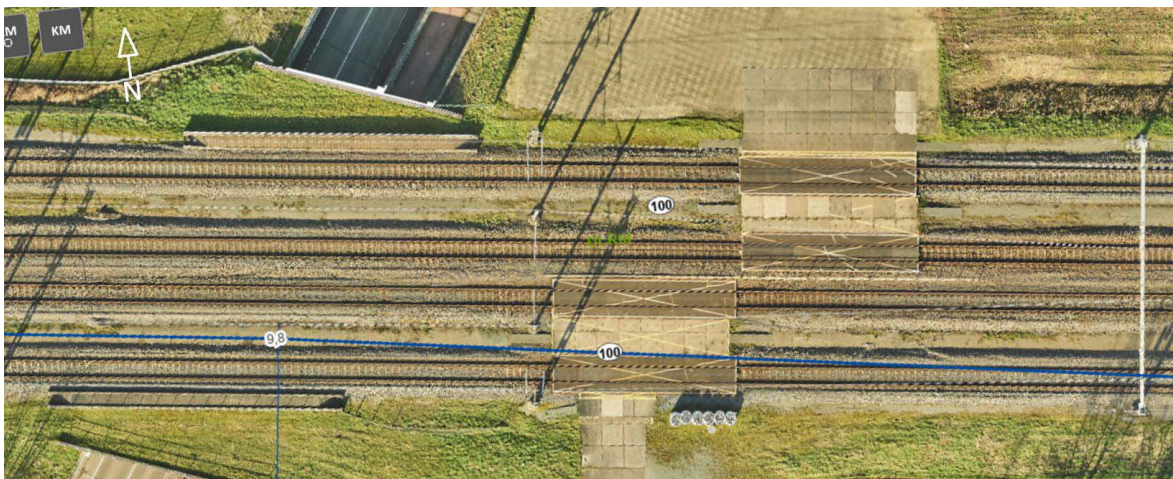
Er zijn ook voorbeelden van railinzetplaatsen die – evenals de inzetplaats bij Voorschoten – voor 2016 zijn ontworpen en aangelegd. Op het baanvak Utrecht – Den Haag ligt ter hoogte van Harmelen (figuur 39) een inzetplaats, die vanaf twee zijden te benaderen is en waarbij tussen de twee middelste sporen een hekwerk aanwezig is bij de inzetplaats.

▲ Figuur 39: Luchtfoto van de railinzetplaats bij Harmelen. (baanvak Den Haag – Utrecht, bron: ProRail)

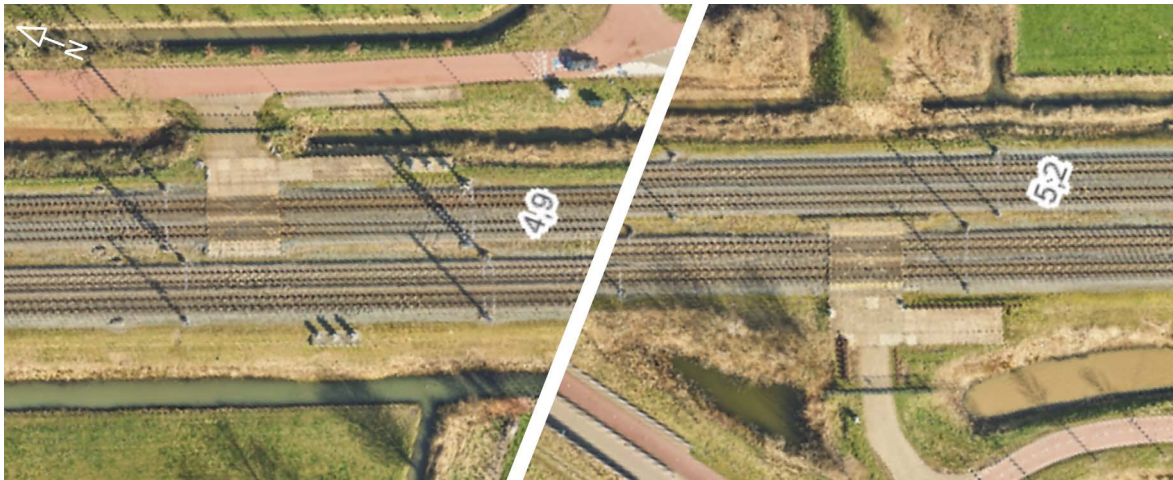
Uit de eerste analyse van ProRail naar railinzetplaatsen komt de inzetplaats bij Lunetten (figuur 40) als beste naar voren. Deze inzetplaats scoort hoog door onder meer een kwaliteit van de dubbele toegang, de opstelruimte tussen de sporen en de kwaliteit van de overwegplaten. Uit de analyse van ProRail naar railinzetplaatsen op viersporige

baanbakken voldoet een klein deel van de railinzetplaatsen aan de eisen voor belijning of de kwaliteit van verlichting, op de luchtfoto's is de kwaliteit van de belijning zichtbaar (figuur 36 en figuur 38 t/m figuur 40).

▲ Figuur 40: Luchtfoto van de railinzetplaats bij Utrecht Lunetten. (baanvak Utrecht – Geldermalsen, bron: ProRail)

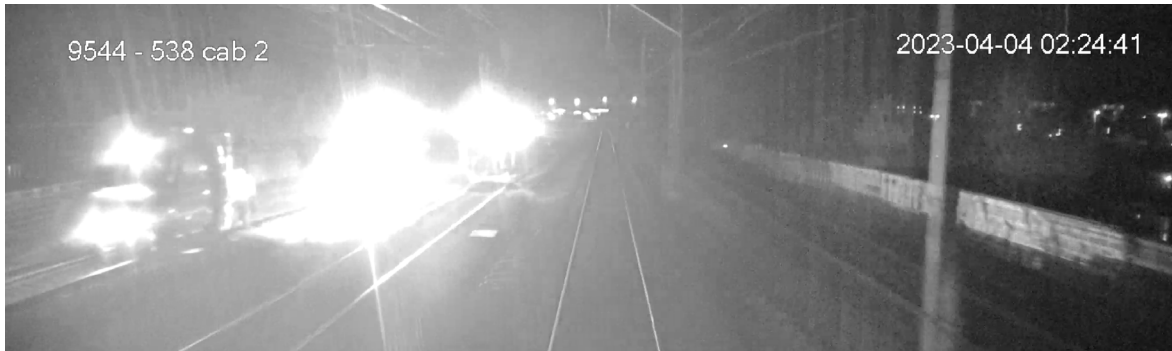
▲ *Figuur 56: Fragment van beeld frontcamera trein 1405, rijdende van Leiden in de richting van Den Haag na passage van de Vinkbrug, de drie fel verlichte plekken (van links naar rechts) zijn de lasbus en de kraan van werklocatie 09 op spoor 4 aan het werk, en in spoor 3 een van de lasbussen van werklocatie 07. (bron: NS)*
