ASBESTINVENTARISATIE

Huis van de Stad  
Generaal Spoorlaan 2-4  
2283 GM Rijswijk ZH

OPDRACHTGEVER      Gemeente Rijswijk  
Bogaardplein 15  
2284 DP Rijswijk ZH

DOCUMENTNUMMER      P20-0229-092  
OPGESTELD DOOR      R.J. Huisman  
TECHNISCH VERANT-      H. Meijer  
WOORDELIJKE  
AUTORISATIEDATUM      11 september 2020  
PARAAF

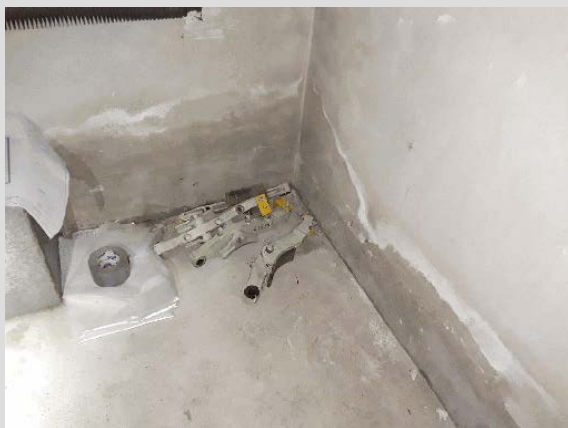
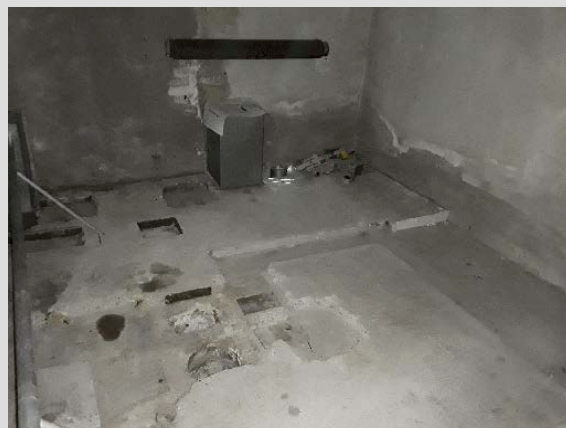
| Bron (code) | | remvoering (229-011) |

| Adres | Gebouw (deel) | Ruimte | Hoeveelheid |
|---|---|---|---|
| Generaal Spoorlaan 2-4 (4e verd.) | Gemeentehuis 4e verdieping | liftmachinekamers | 6,00 stuk(s) |

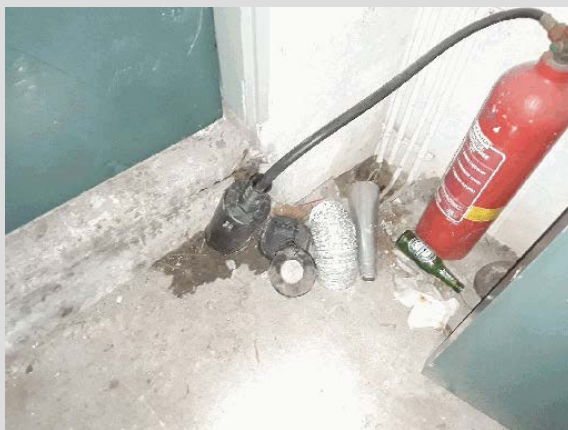
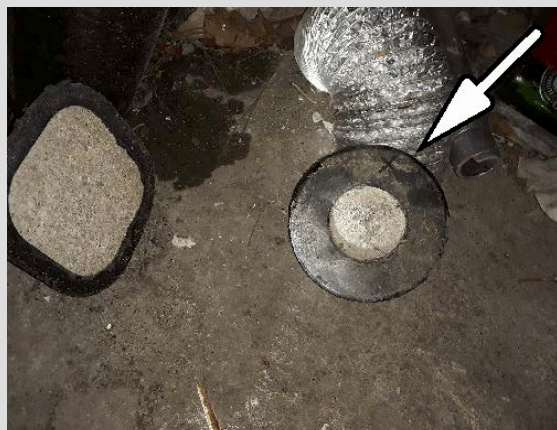
| Bron (code) | | kit (bliksemgeleiderblokken) (229-012) |

| Adres | Gebouw (deel) | Ruimte | Hoeveelheid |
|---|---|---|---|
| Generaal Spoorlaan 2-4 (4e verd.) | Gemeentehuis 4e verdieping | liftmachinekamer, dak | |

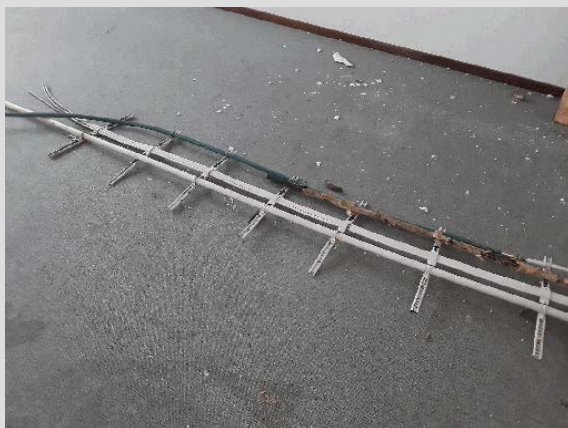
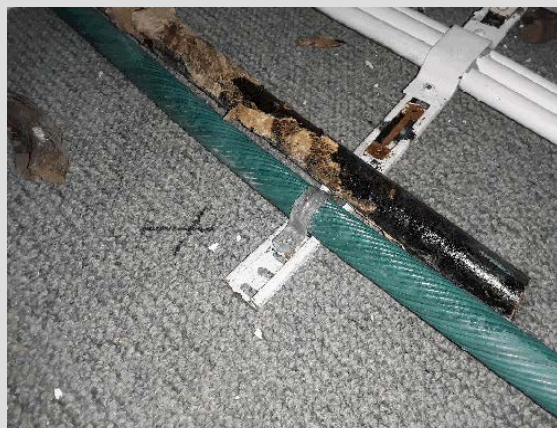
| Bron (code) | wikkel (229-013) |

| Adres | Gebouw (deel) | Ruimte | Hoeveelheid |
|---|---|---|---|
| Generaal Spoorlaan 2-4 (3e verd.) | Gemeentehuis 3e verdieping | 329 | |

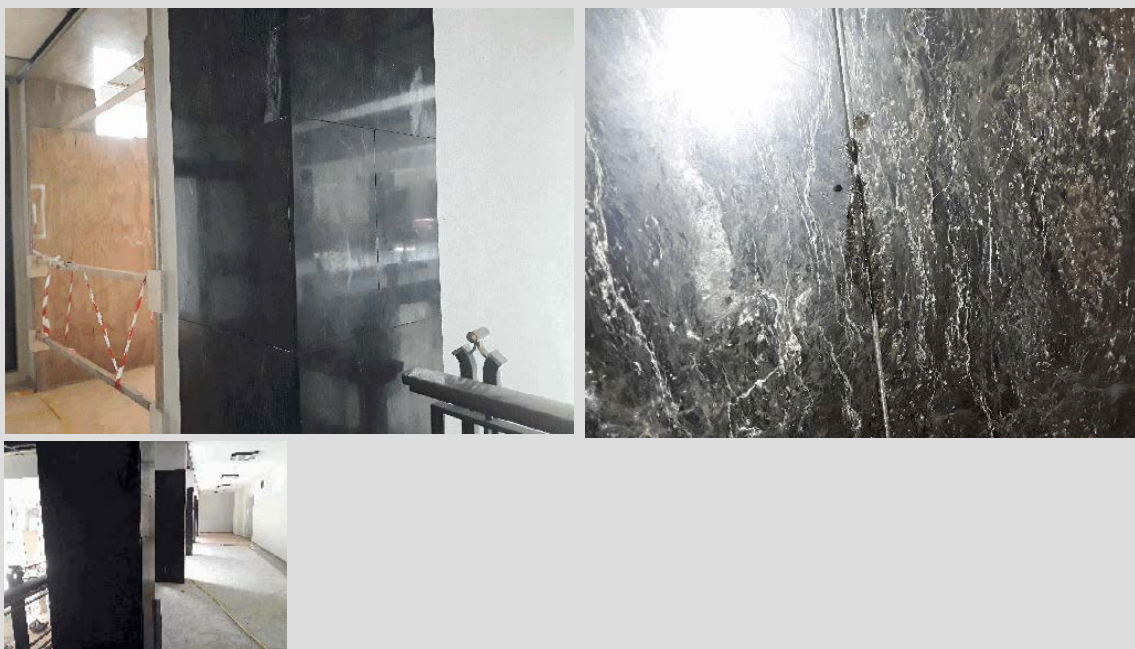
| Bron (code) | kit (bekleding bi) (229-014) | |

| Adres | Gebouw (deel) | Ruimte | Hoeveelheid |
|---|---|---|---|
| Generaal Spoorlaan 2-4 (1e verd.) | Gemeentehuis 1e verdieping | gang | |

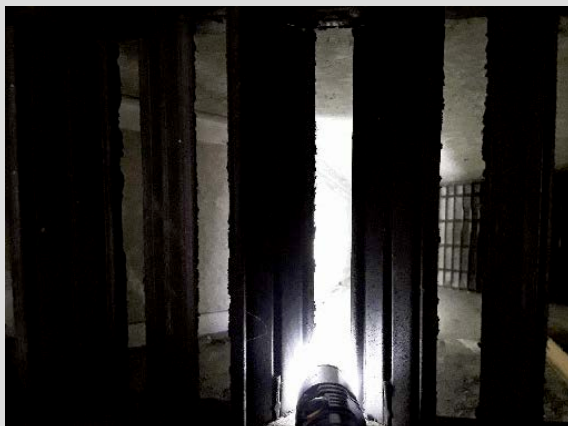
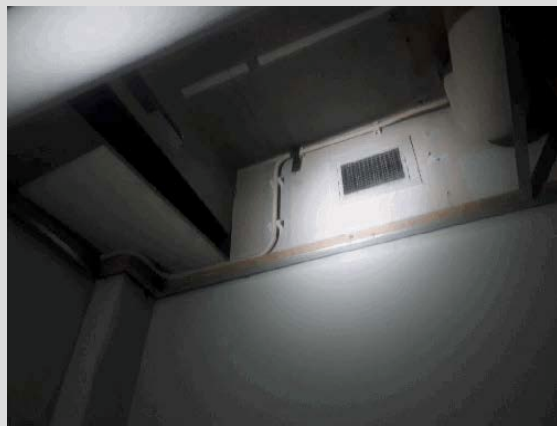
| Bron (code) | ventilatiekanaal (229-015) |

| Adres | Gebouw (deel) | Ruimte | Hoeveelheid |
|---|---|---|---|
| Generaal Spoorlaan 2-4 (1e verd. fase 1) | Gemeentehuis 1e verdieping | keuken, schacht, gang | 36,00 m <sup>3</sup> |

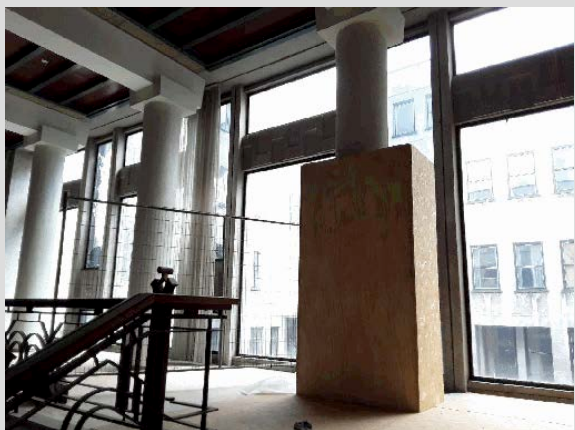
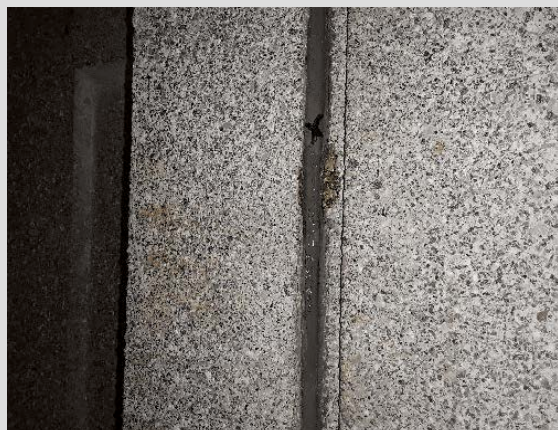
| Bron (code) | kit (elementen bt bi) (229-016) | |

| Adres | Gebouw (deel) | Ruimte | Hoeveelheid |
|---|---|---|---|
| Generaal Spoorlaan 2-4 (1e verd.) | Gemeentehuis 1e verdieping | gevel (binnenzijde) | 27,00 m <sup>1</sup> |

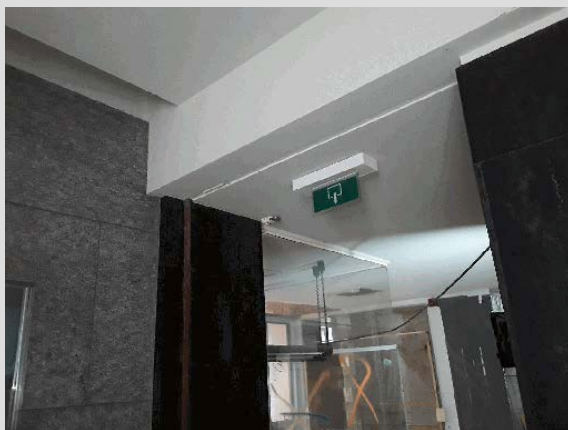
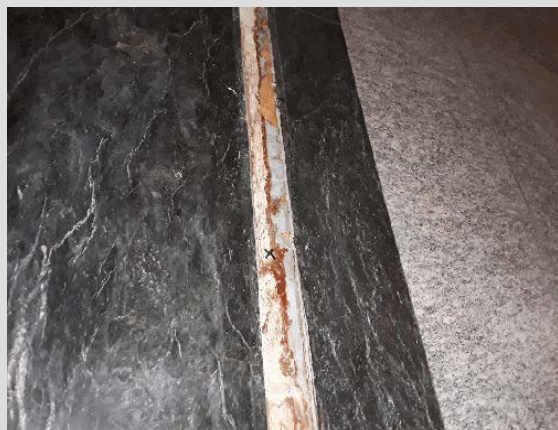
| Bron (code) | kit (restanten bi) (229-017) | |

| Adres | Gebouw (deel) | Ruimte | Hoeveelheid |
|---|---|---|---|
| Generaal Spoorlaan 2-4<br>(begane grond) | Gemeentehuis begane grond | hoofdentree, zijentree | 27,00 m <sup>1</sup> |

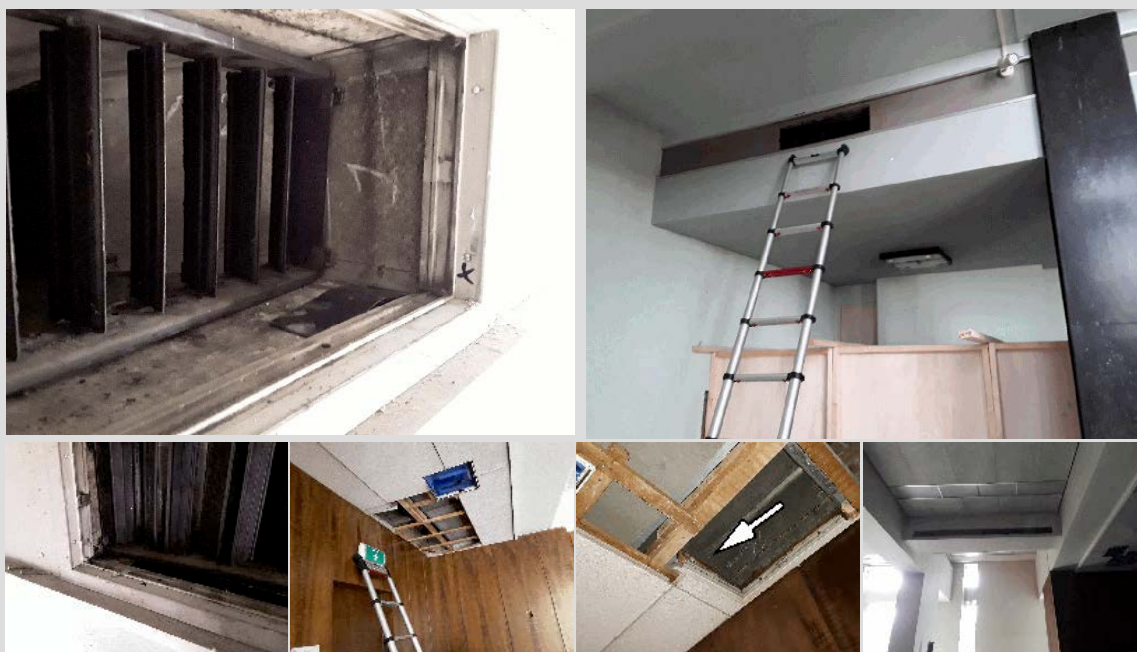
| Bron (code) | | verontreiniging (in vent. kanaal) (229-019) | |

| Generaal Spoorlaan 2-4 (souterrain fase 1) | Gemeentehuis souterrain | gang | 6,40 m <sup>2</sup> |

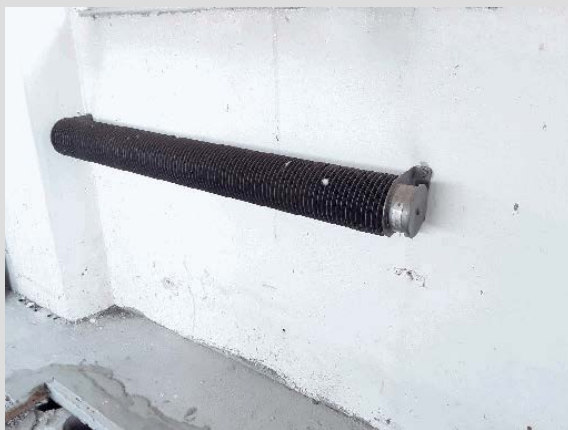
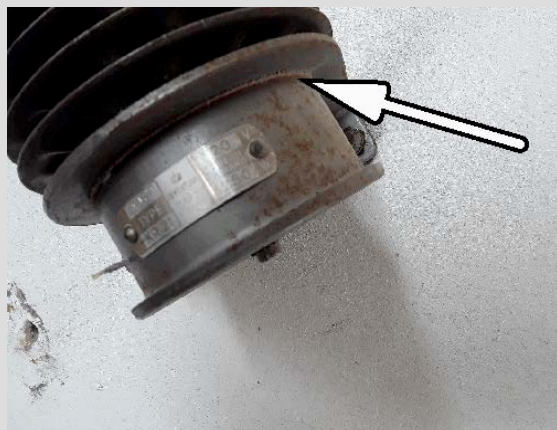
| Bron (code) | | ribbenbuis kachel (229-020) |

| Adres | Gebouw (deel) | Ruimte | Hoeveelheid |
|---|---|---|---|
| Generaal Spoorlaan 2-4 (4e verd.) | Gemeentehuis 4e verdieping | liftmachinekamers | 4,00 stuk(s) |

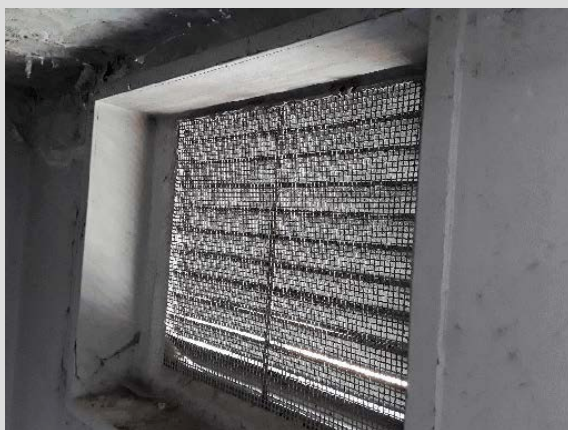
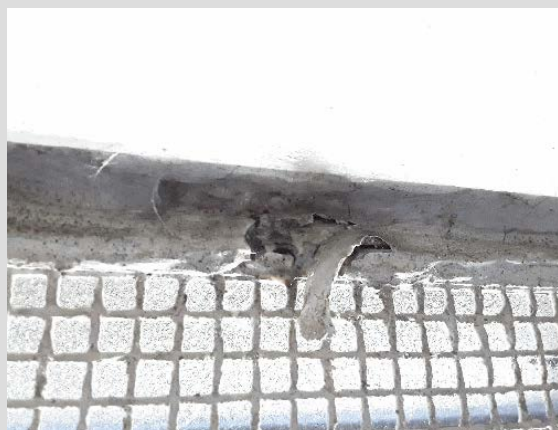
| Bron (code) | kit (rooster) (229-021) | |

| Adres | Gebouw (deel) | Ruimte | Hoeveelheid |
|---|---|---|---|
| Generaal Spoorlaan 2-4 (4e verd.) | Gemeentehuis 4e verdieping | dakopbouw | 4,00 m <sup>1</sup> |

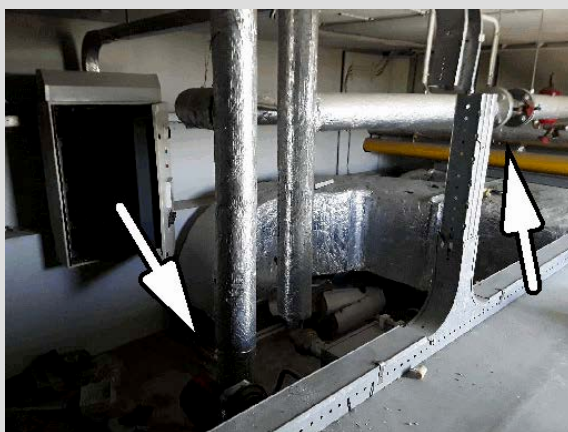
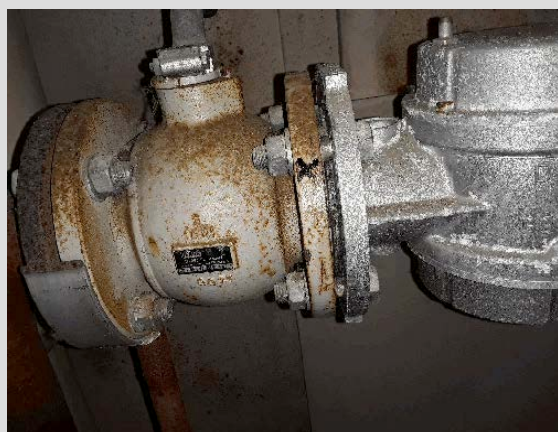
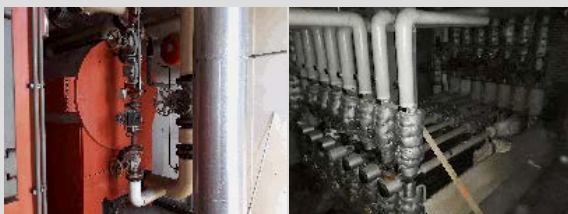
| Bron (code) | pakking (229-022) | |

| Adres | Gebouw (deel) | Ruimte | Hoeveelheid |
|---|---|---|---|
| Generaal Spoorlaan 2-4 (souterrain fase 2) | Gemeentehuis souterrain | technische ruimte | 10,00 stuk(s) |

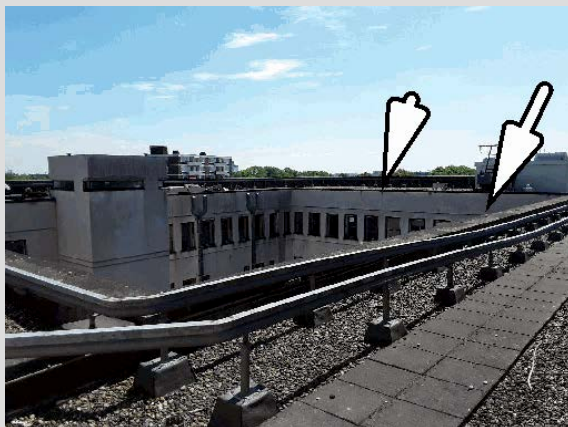
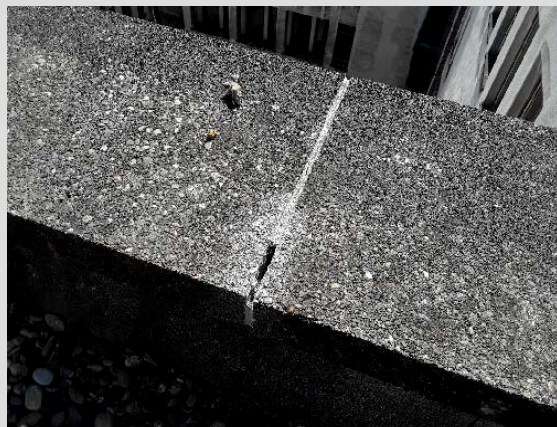
| Bron (code) | kit (betonelementen dak) (229-024) | |

| Bron (code) | kit (betonelementen dak) (229-024) | |
|---|---|---|
| Monster | MM055 | Niet asbesthoudend (cert. 2074030/32/1) |
| | MM056 | Niet asbesthoudend (cert. 2074030/32/1) |
| Beschadiging | Niet | |
| Opmerking | Het betreft kit tussen de betonelementen zichtbaar ter plaatse van de dakranden van de binnentuin. | |

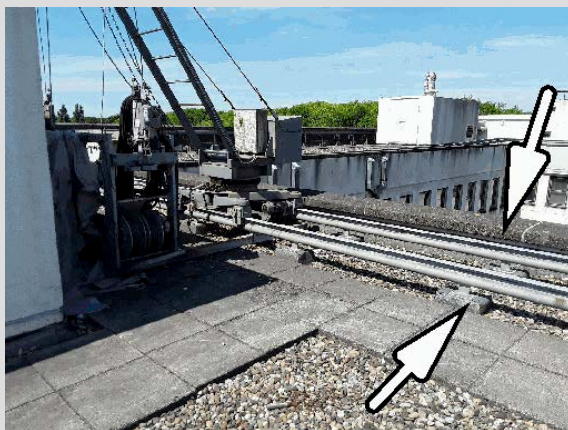
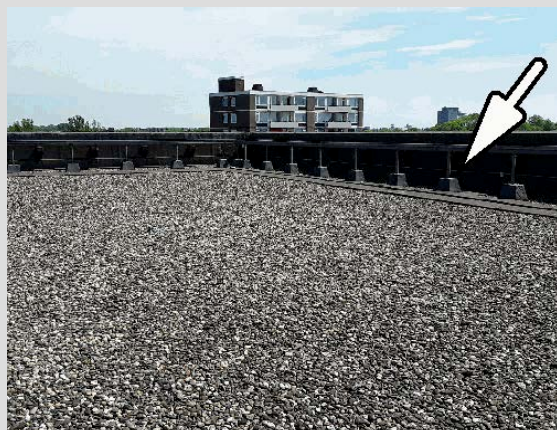
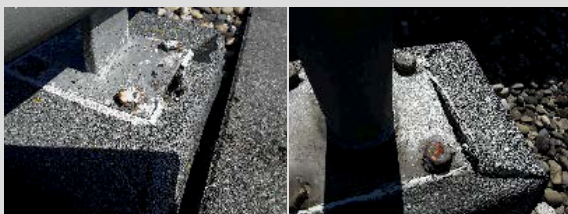
| Bron (code) | kit (rail dak) (229-025) | |

| Bron (code) | kit (rail dak) (229-025) | |
|---|---|---|
| Monster | MM057 | Niet asbesthoudend (cert. 2074030/32/1) |
| Beschadiging | Niet | |
| Opmerking | Het betreft kit toegepast als afdichting tussen dakbedekking en de stalen constructiedelen van de rail (glazenwasser). | |

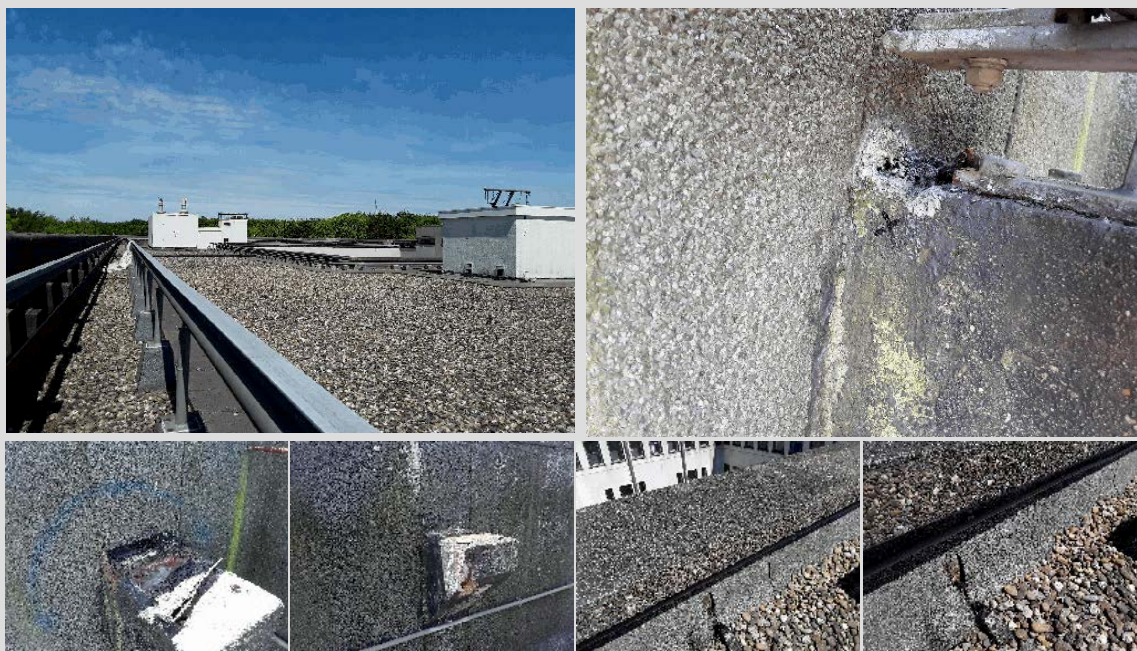
| Bron (code) | | dakbedekking (dakrand) (229-026) | |
|---|---|---|---|
| Monster | MM060 | chrysotiel: 2 - 5 % (cert. 2074030/32/1) | |
| | MM195 | chrysotiel: 2 - 5 % (cert. 2075822/7/1) | |
| Hechtgebondenheid | Hechtgebonden | | |
| Beschadiging | Niet | | |
| Risicoklasse | 2 | | |
| Opmerking | <p>Het betreft de bitumineuze dakbedekking:</p> <p>- in de dakranden van het gebouw tot liggend ca. 50 cm uit de dakrand. Het betreft zowel de dakrand van de binnentuin als de dakrand van de buitengevel. Daarnaast ook de dakrand van het dakterras op de 2e verdieping</p> <p>- over de constructieve liggers op het dak tot liggend ca. 50 cm uit de ligger</p> <p>- ter plaatse van de dilataties (waar ook bron 28 aanwezig is) tot liggend ca. 50 cm uit het hart van de dilatatie naar beide zijden</p> <p>De middenvlakken van de daken betreft asbestvrije bitumen, zie bron 103.</p> <p>Voor locatie en details zie de tekeningen in bijlage A.</p> | | |

| Bron (code) | | dakbedekking (dakrand) (229-026) | |
|---|---|---|---|
| Wijze demontage | Buitensanering | | |
| Opmerking voor veilig verwijderen | geen bijzonderheden | | |

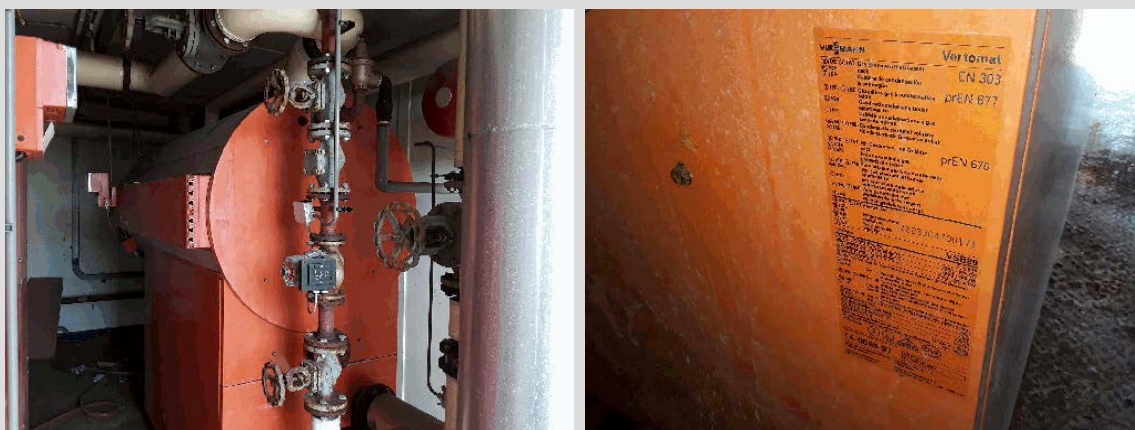
| Bron (code) | cv-ketel 1 (229-027) |
|---|---|
| Monster | - Asbesthoudend |
| Hechtgebondenheid | Niet hechtgebonden |
| Risicoklasse | 1 |
| Opmerking | <p>Het betreft een cv-ketel van het merk Viessmann:</p> <ul style="list-style-type: none"> <li>- Ketel 1: Viessmann Vertomat, type VSB89, bouwjaar 1989.</li> </ul> <p>Van deze leverancier is bekend (zie deskresearch) dat er asbest is aangebracht in de ketels tot eind jaren '80. Omdat deze ketel het bouwjaar 1989 heeft valt het niet uit te sluiten dat er op de volgende locaties asbest aanwezig is in de ketel bij/in/tussen:</p> <ul style="list-style-type: none"> <li>- verzamelklep voor verbrandingsgassen en ketelblok</li> <li>- aansluiting afvoer voor verbrandingsgassen</li> <li>- inspectieluiken</li> <li>- stralingsplaat in vuurhaardruimte</li> <li>- branderdeur</li> <li>- branderplaat</li> </ul> <p>Als de ketel in zijn geheel wordt verwijderd zonder het asbest te bewerken, kunnen deze werkzaamheden worden uitgevoerd in risicoklasse 1. Als de ketel moet worden gedemonteerd, zal er aanvullend onderzoek moeten uitgevoerd in de ketel.</p> |

| Bron (code) | cv-ketel 1 (229-027) |
|---|---|
| Wijze demontage | In zijn geheel verwijderen |
| Opmerking voor veilig verwijderen | na ontmanteling installatie |

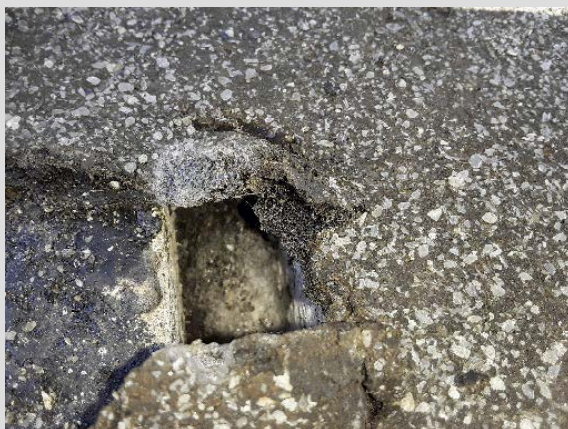
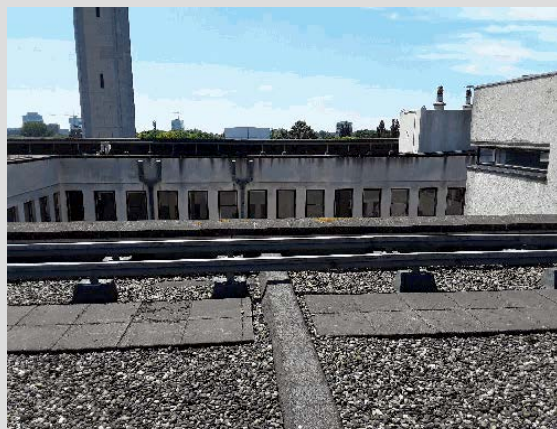
| Bron (code) | bitumen (dilatatie bu) (229-028) | |

| Bron (code) | bitumen (dilatatie bu) (229-028) | |
|---|---|---|
| Monster | MM063 | chrysotiel: 0,1 - 2 % (cert. 2074030/32/1) |
| | MM064 | chrysotiel: 2 - 5 % (cert. 2074030/32/1) |

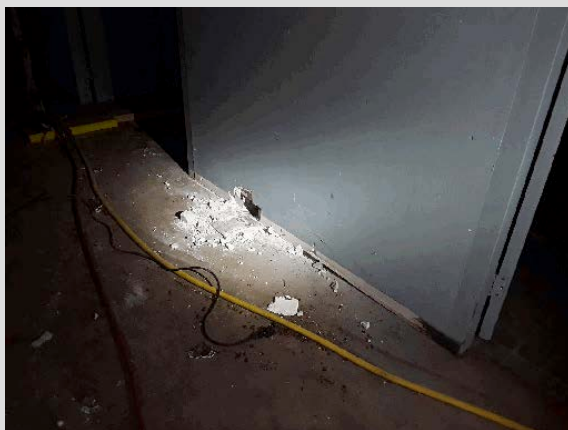
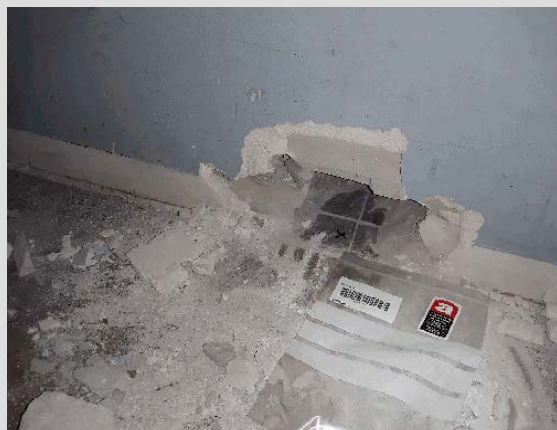
| Bron (code) | specie (metselwerk) (229-046) | |
|---|---|---|
| Monster | MM106 | Niet asbesthoudend (cert. 2074856/1/1) |
| | MM107 | Niet asbesthoudend (cert. 2074856/1/1) |
| Risicoklasse | - | |
| Opmerking | <p>Het betreft de specie van de onderste voeg (tussen vloer en metselwerk wanden). De oorspronkelijke technische ruimte centraal in het souterrain is in latere periode voorzien van diverse gemetselde tussenwanden welke op de oorspronkelijke tegelvloer zijn gemetseld.</p> <p>Voor beschrijving oorspronkelijke bouw/constructie en aangetroffen bronnen zie bron 229-041 en -045.</p> | |

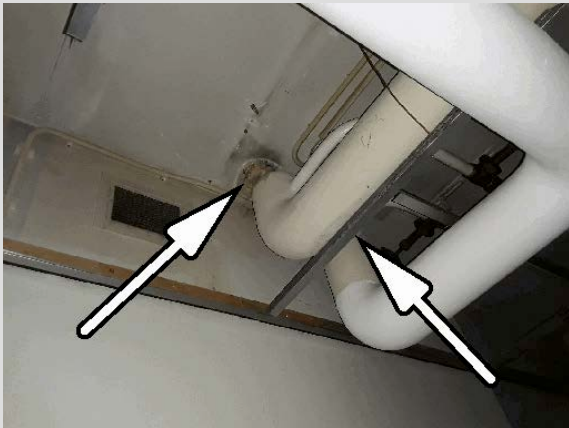
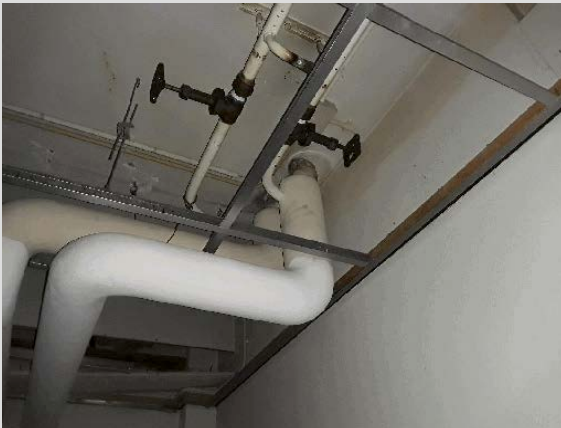
| Bron (code) | | afdichting (textiel) (229-047) | |
|---|---|---|---|
| Monster | MM115 | Niet asbesthoudend (cert. 2074856/1/1) | |
| Opmerking | Het betreft textiel als afdichting toegepast tussen cv-leidingen en de stalen doorvoeren. In rapportage DAP zijn 2 stuks koordafdichtingen bron 3 asbesthoudend gerapporteerd. | | |

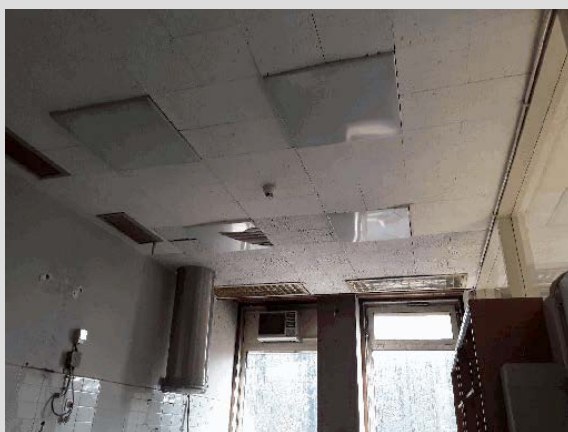
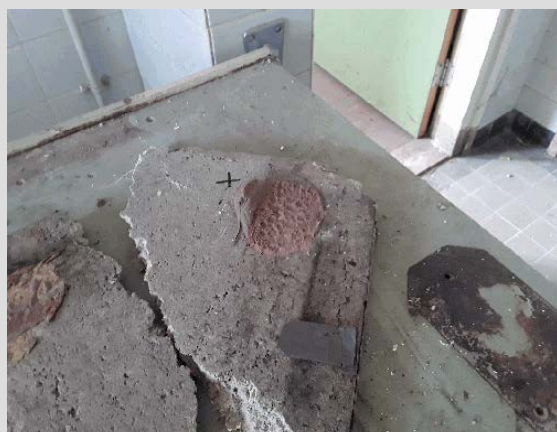
| Bron (code) | | kit (plafondtegels) (229-052) |

| Bron (code) | | kit (plafondtegels) (229-052) |
|---|---|---|
| Monster | MM116 | Niet asbesthoudend (cert. 2075010/1/1) |
| Opmerking | <p>Het betreft kit gebruikt voor de montage van de plafondtegels.</p> <p>Deze bron staat niet (overal) op tekening weergegeven i.v.m. de overzichtelijkheid van de tekening.</p> | |

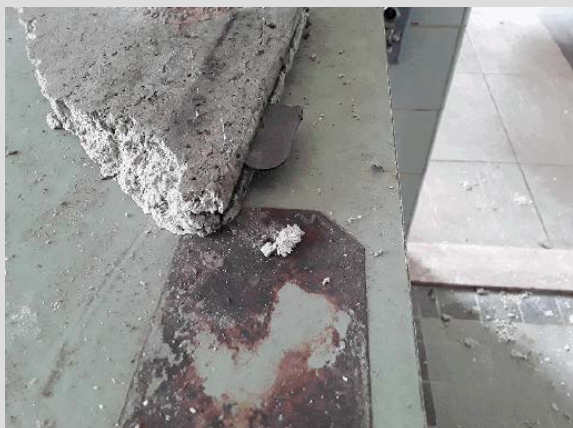
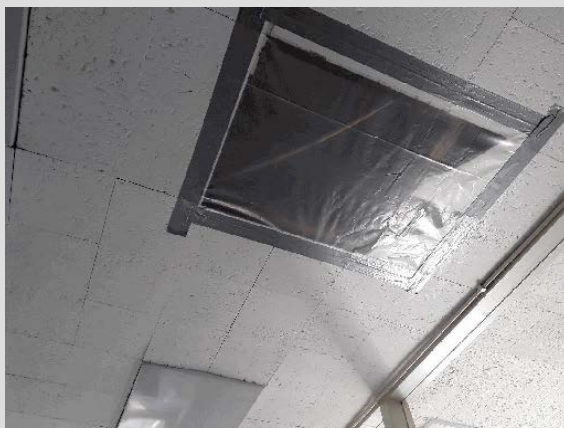
| Bron (code) | | koppelstrip (plafond) (229-053) | |
|---|---|---|---|
| Monster | MM118 | Niet asbesthoudend (cert. 2075010/1/1) | |
| Het betreft koppelstrips (in de veer) tussen de plafondtegels. | | | |

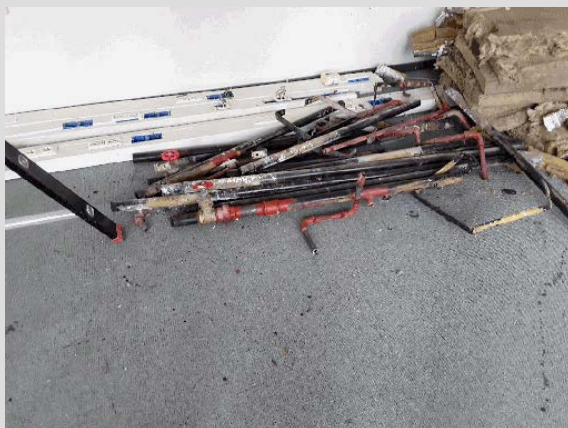
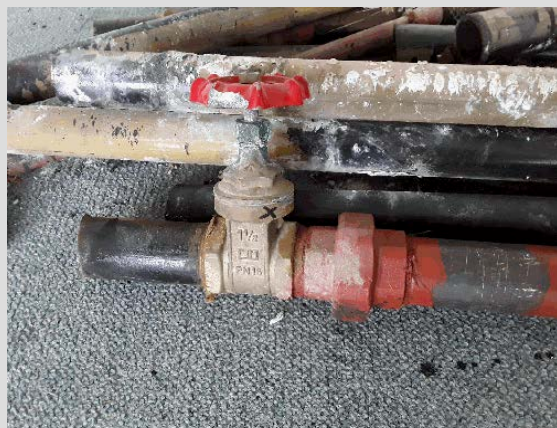
| Bron (code) | pakking (afsluiter) (229-054) | |
|---|---|---|
| Monster | MM119 | chrysotiel: 30 - 60 % (cert. 2075010/1/1) |
| Hechtgebondenheid | Niet hechtgebonden | |
| Risicoklasse | 2 (1) | |
| Opmerking | Het betreft een pakking in de afsluiter. Voor zover de pakking in zijn geheel worden verwijderd door de afsluiter los te slijpen, kan dit plaatsvinden binnen risicoklasse 1. Verwijderen van alleen de pakkingen uit de afsluiter dient plaats te vinden binnen risicoklasse 2. | |

| Bron (code) | pakking (afsluiter) (229-054) | |
|---|---|---|
| Wijze demontage | In zijn geheel verwijderen | |
| Opmerking voor veilig verwijderen | na ontmanteling installatie | |

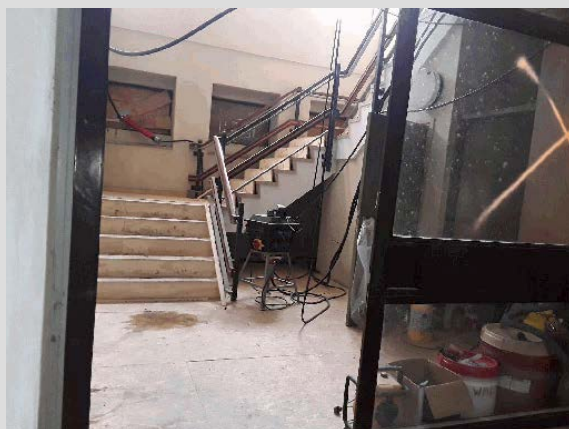
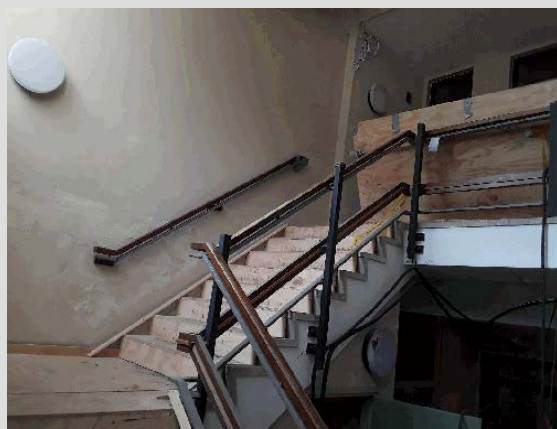
| Bron (code) | | verontreiniging 5 (trappenhuis) (229-072) | |
|---|---|---|--|
| Soort | Asbestverontreinigingen in stof (SEM: -, +/-, + en ++) | | |
| Hechtgebondenheid | Niet hechtgebonden | | |
| Beschadiging | Ernstig | | |
| Risicoklasse | 2A | | |
| Opmerking | <p>Op basis van het deskresearch (rapport DAP) is er een verontreiniging aanwezig in het trappenhuis. Gezien de hoeveelheid asbest wat is aangetroffen op de klee monsters in het rapport van DAP zijn er geen nieuwe klee monsters genomen.</p> <p>In het rapport van DAP is deze verontreiniging op de begane grond ingekaderd. Ten tijde van het uitgevoerd onderzoek door BOOT stond het in containment en is er geen nieuwe inkadering uitgevoerd. De oppervlakte die staat vermeldt en op tekening staat aangegeven betreft het ingekaderde deel.</p> <p>Ter plaatse van het souterrain sluit de verontreiniging in de trappenhuis aan op verontreiniging 4 (souterrain) bron 65.</p> <p>Zie voor klee monsters tabel 4 in par. 2.3; zie voor advies tabel 6 in par. 3.2.</p> | | |

| Bron (code) | | verontreiniging 5 (trappenhuis) (229-072) | |
|---|---|---|--|
| Wijze demontage | Containment | | |

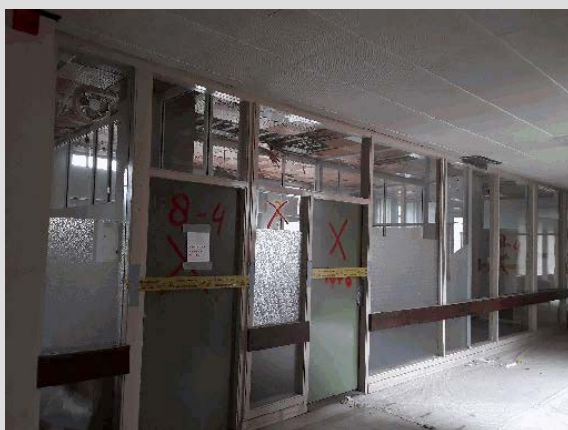
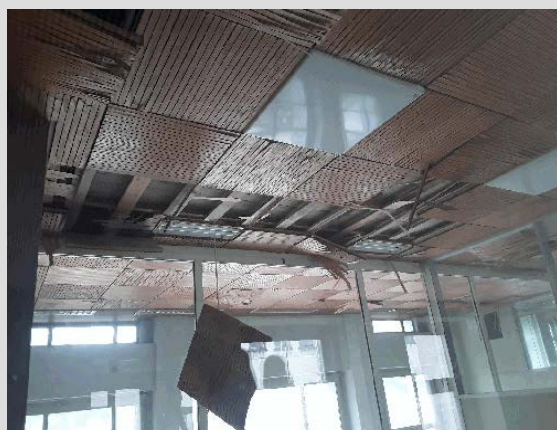
| Bron (code) | | verontreiniging 6 (vide kantine) (229-073) |
|---|---|---|
| Soort | Asbestverontreinigingen in stof (SEM: -, +/-, + en ++) | |
| Hechtgebondenheid | Niet hechtgebonden | |
| Beschadiging | Ernstig | |
| Risicoklasse | 2A | |
| Opmerking | <p>In de ruimten rondom de vide is een verontreiniging aanwezig op het plafond en in diverse ruimten op de vloer, zie bijlage A voor deze locaties. Middels het nemen van klee monsters is geprobeerd de verontreiniging op het plafond in te kaderen en vast te stellen dat het plafond in de vide niet verontreinigd is. Op de klee monsters op de laatste lijn is asbest aangetroffen, waarmee het plafond van de vide als verontreinigd is opgenomen.</p> <p>Zie voor klee monsters tabel 4 in par. 2.3; zie voor advies tabel 6 in par. 3.2.</p> | |

| Bron (code) | | verontreiniging 6 (vide kantine) (229-073) |
|---|---|---|
| Wijze demontage | Containment | |

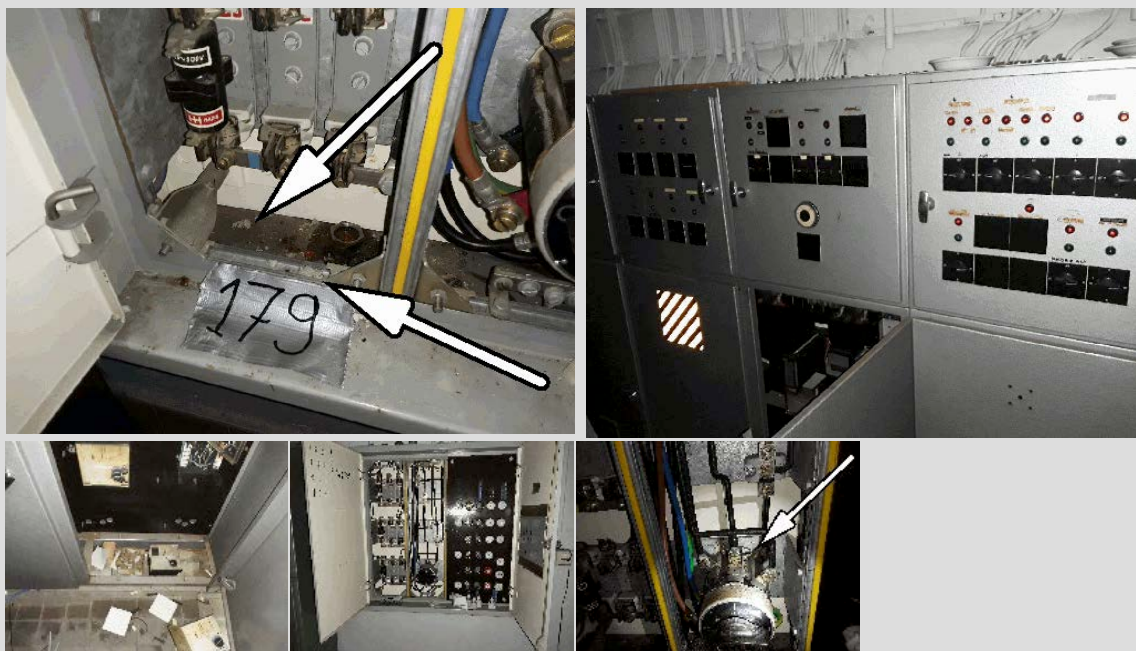
| Bron (code) | restanten (in elektrakast) (229-093) | |

| Bron (code) | restanten (in elektrakast) (229-093) | |
|---|---|---|
| Monster | MM179 | amosiet: 30 - 60 % (cert. 2074944/73/1) |
| Beschadiging | Ernstig | |
| Risicoklasse | 2A | |
| Opmerking | Het betreft losse restanten sputasbest aangetroffen in de elektrakasten. | |

| Bron (code) | restanten (in elektrakast) (229-093) | |
|---|---|---|
| Wijze demontage | Containment | |

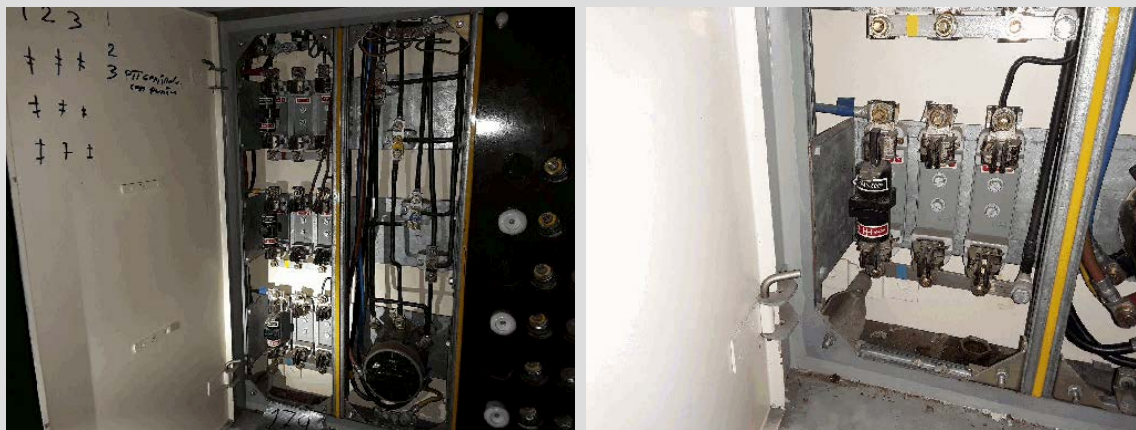
| Bron (code) | mespatronen (H) (229-094) | |

| Bron (code) | mespatronen (H) (229-094) | |
|---|---|---|
| Monster | Bronnenboek | chrysotiel: 10 - 15% (cert. Bronnenboek) |
| Opmerking | Het betreft mespatronen van het merk HH, type P852c 35A. Op basis van bronnenboek.nl zijn deze beoordeeld als asbesthoudend (zwart bakeliet). | |

| Bron (code) | mespatronen (H) (229-094) | |
|---|---|---|
| Wijze demontage | In zijn geheel verwijderen | |
| Opmerking voor veilig verwijderen | na ontmanteling installatie | |

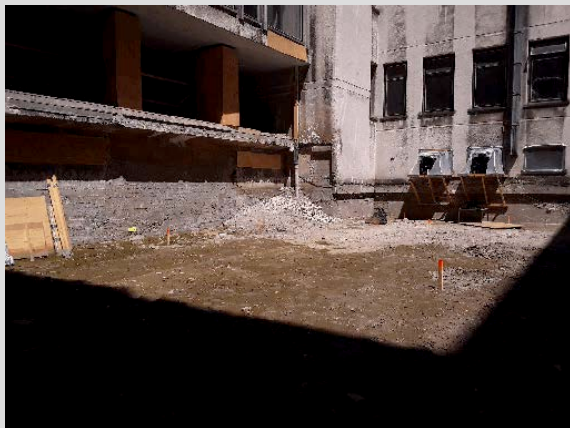
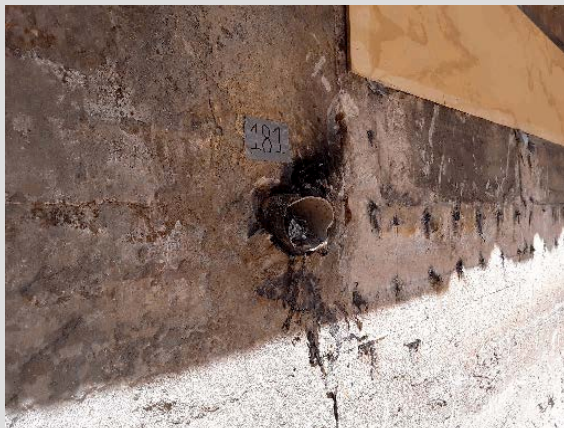
| Bron (code) | | afdichting (gevel bu) (229-095) | |
|---|---|---|---|
| Monster | MM181 | Niet asbesthoudend (cert. 2074944/73/1) | |
| Opmerking | Het betreft afdichtingspasta bij een (stalen) buis in de wand van de binnentuin (buitenzijde) van het souterrain. Gezien de geringe hoeveelheid is van het materiaal slechts 1 monster genomen. | | |

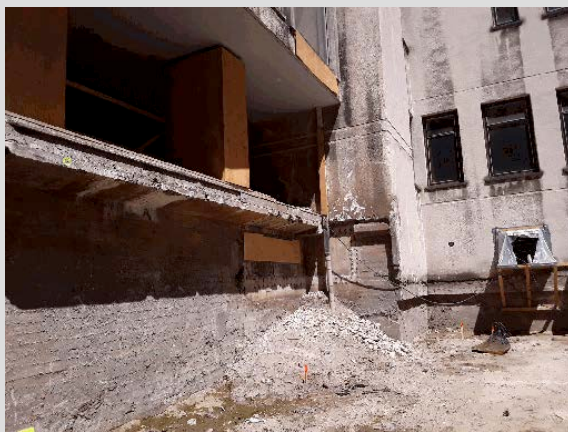
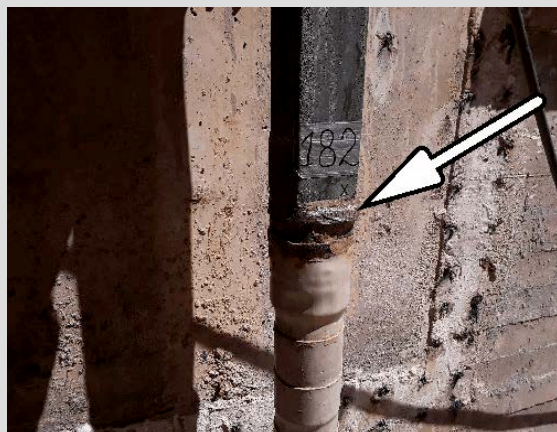
| Bron (code) | afdichting (HWA) (229-096) | |

| Bron (code) | afdichting (HWA) (229-096) | |
|---|---|---|
| Monster | MM182 | chrysotiel: 5 - 10 % (cert. 2074944/73/1) |
| | MM185 | chrysotiel: 5 - 10 % (cert. 2074944/73/1) |
| Opmerking | Het betreft afdichtingskit als afdichting toegepast tussen de vierkante (koperen) en ronde (PVC) hemelwaterafvoer. | |

| Bron (code) | afdichting (HWA) (229-096) | |
|---|---|---|
| Wijze demontage | In zijn geheel verwijderen | |

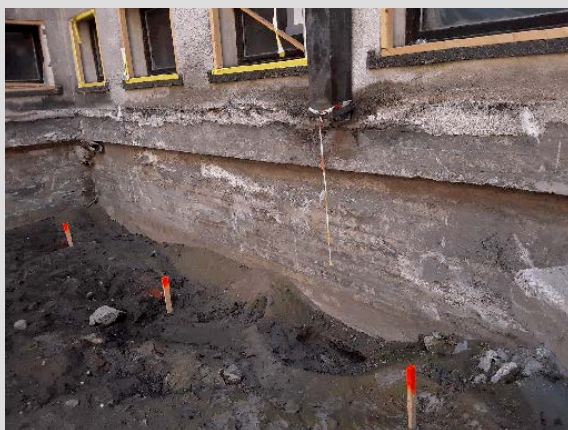
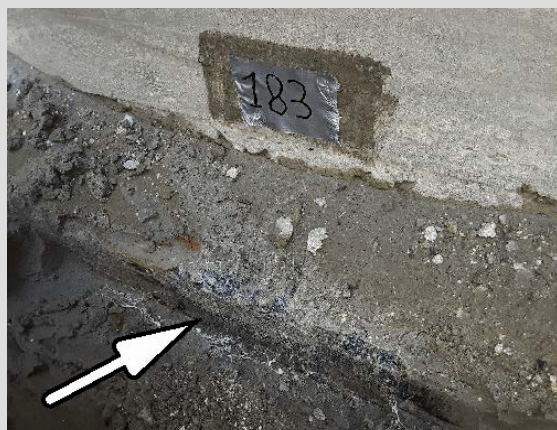
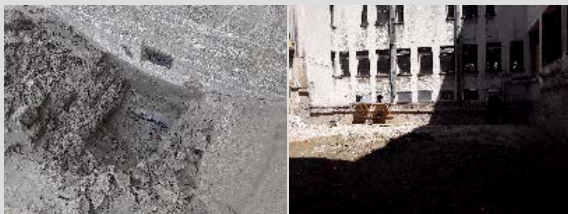
| Bron (code) | | smeerlaag (fundering) (229-097) |

| Bron (code) | | smeerlaag (fundering) (229-097) |
|---|---|---|
| Monster | MM183 | Niet asbesthoudend (cert. 2074944/73/1) |
| | MM184 | Niet asbesthoudend (cert. 2074944/73/1) |
| Opmerking | Het betreft zwarte smeerlaag tegen het onderste deel van de fundering. Van de fundering is alleen het bovenste deel (ruim onder het maaiveld) zichtbaar waardoor de totale hoeveelheid (nog) niet duidelijk is. | |

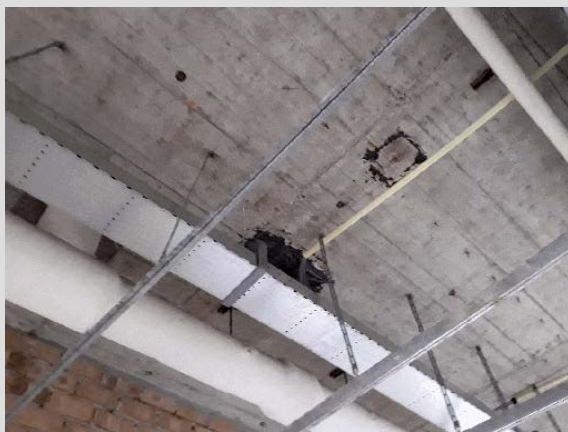
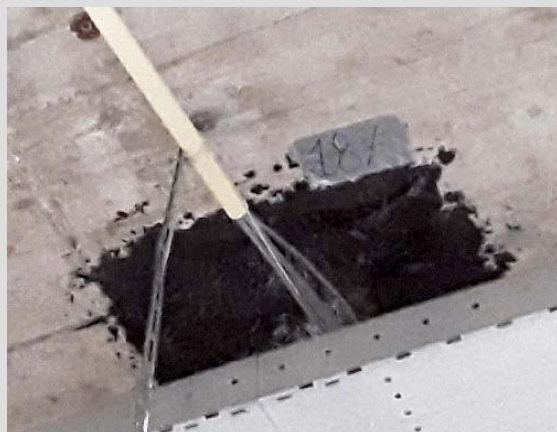
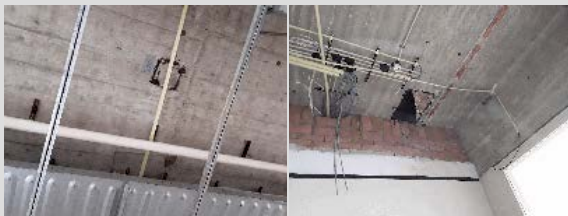
| Bron (code) | bitumen (229-098) | |

| Bron (code) | bitumen (229-098) | |
|---|---|---|
| Monster | MM186 | Niet asbesthoudend (cert. 2075658/1/1) |
| | MM187 | Niet asbesthoudend (cert. 2075658/1/1) |
| Opmerking | Het betreft bitumen op diverse locaties gesmeerd tegen de onderzijde van de vloer (onderzijde dak). | |

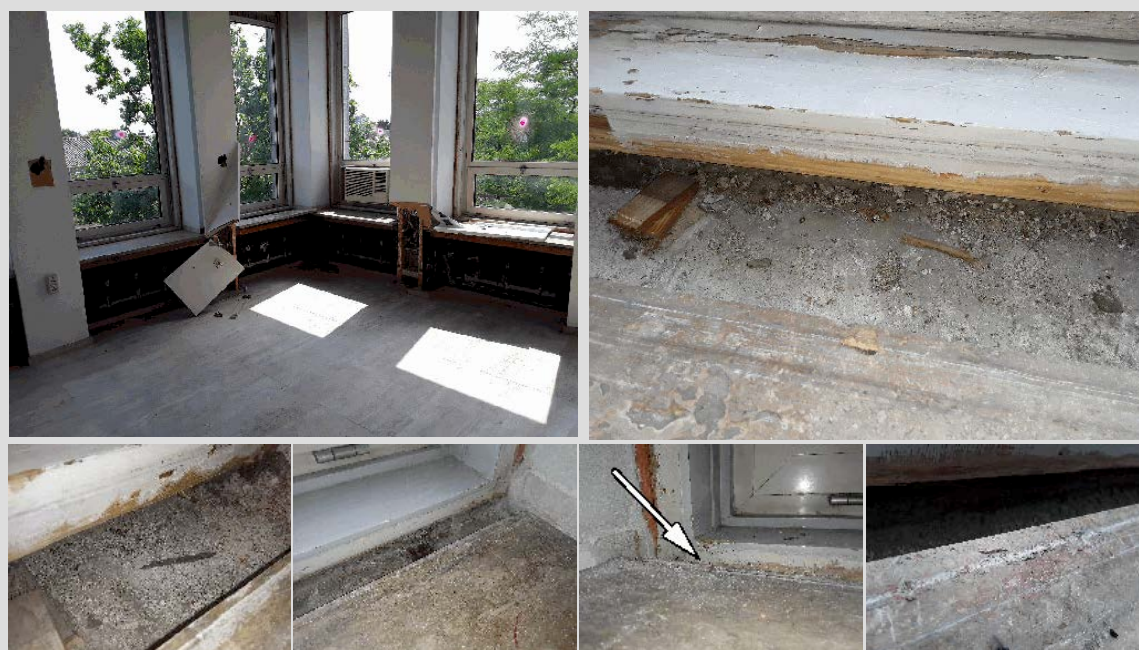
| Bron (code) | kit (restanten) (229-099) | |
|---|---|---|
| Monster | MM188 | chrysotiel: 2 - 5 % (cert. 2075711/1/1) |
| | MM189 | anthofylliet: 2 - 5 % (cert. 2075711/1/1) |
| | MM190 | anthofylliet: 2 - 5 % (cert. 2075711/1/1) |
| Opmerking | <p>Het betreft restanten kit achter/onder vensterbank en aan de onderzijde van het stelkozijn. De restanten liggen gedeeltelijk los en worden zichtbaar na het demonteren van de natuursteen vensterbanken.</p> <p>Zie voor de locatie de tekeningen en detail in bijlage A.</p> | |

| Bron (code) | kit (restanten) (229-099) | |
|---|---|---|
| Wijze demontage | Containment | |

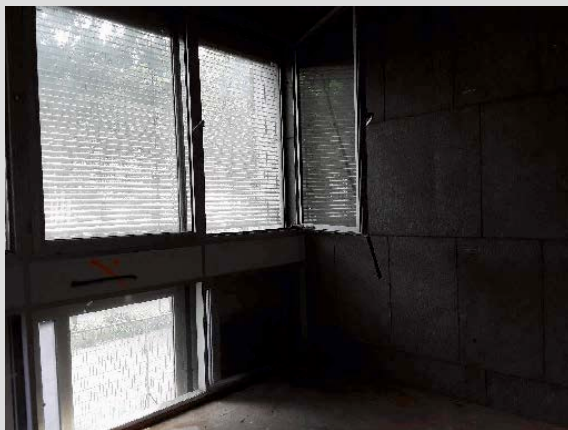
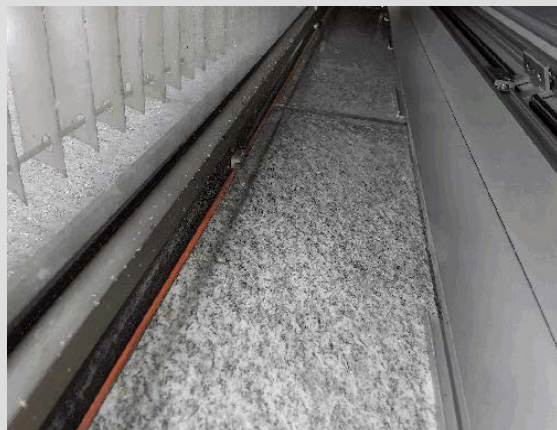
| Adres | Gebouw (deel) | Ruimte | Hoeveelheid |
|---|---|---|---|
| Generaal Spoorlaan 2-4<br>(begane grond) | Gemeentehuis begane grond | hoofdentree, zijentree | 29,00 m <sup>1</sup> |

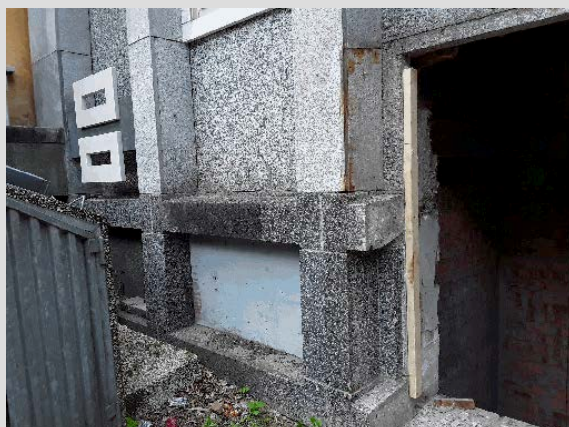
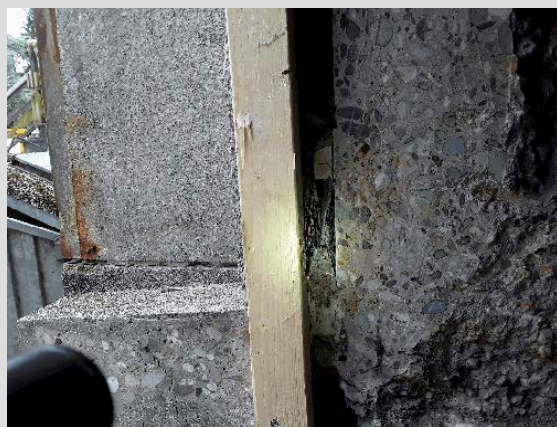
| Bron (code) | | bitumen (gevel) (229-120) |
|---|---|---|
| Monster | MM042 | chrysotiel: 2 - 5 % (cert. 2074030/2/1,2074030/2/1.2) |
| Soort | Bitumen | |
| Hechtgebondenheid | Hechtgebonden | |
| Beschadiging | Niet | |
| Risicoklasse | 2 | |
| Opmerking | <p>Het betreft bitumen toegepast als afdichting tussen en achter de betonnen gevelelementen en betonconstructie.</p> <p>De bitumen is aanwezig ter hoogte van de naden in de betonnen gevelelementen. Ter plaatse van de souterrain/begane grond is de bitumen gesmeerd tegen het binnenspouwblad (veelal betonconstructie van wanden en kolommen). Tussen de betonnen gevelelementen en de natuursteen gevelbekleding is lood aanwezig welke aan de boven- en onderkant is ingesmeerd met betreffende bitumen.</p> <p>Ter hoogte van de begane grondvloer is ter plaatse van het lood ook asbesthoudende kit aanwezig, zie bron 122.</p> | |

| Adres | Gebouw (deel) | Ruimte | Hoeveelheid |
|---|---|---|---|
| Generaal Spoorlaan 2-4 (souterrain/beg.gr.) | Gemeentehuis souterrain, begane grond | gevel | 223,00 m² |

| Bron (code) | | bitumen (gevel) (229-120) |
|---|---|---|
| Wijze demontage | Buitensanering | |

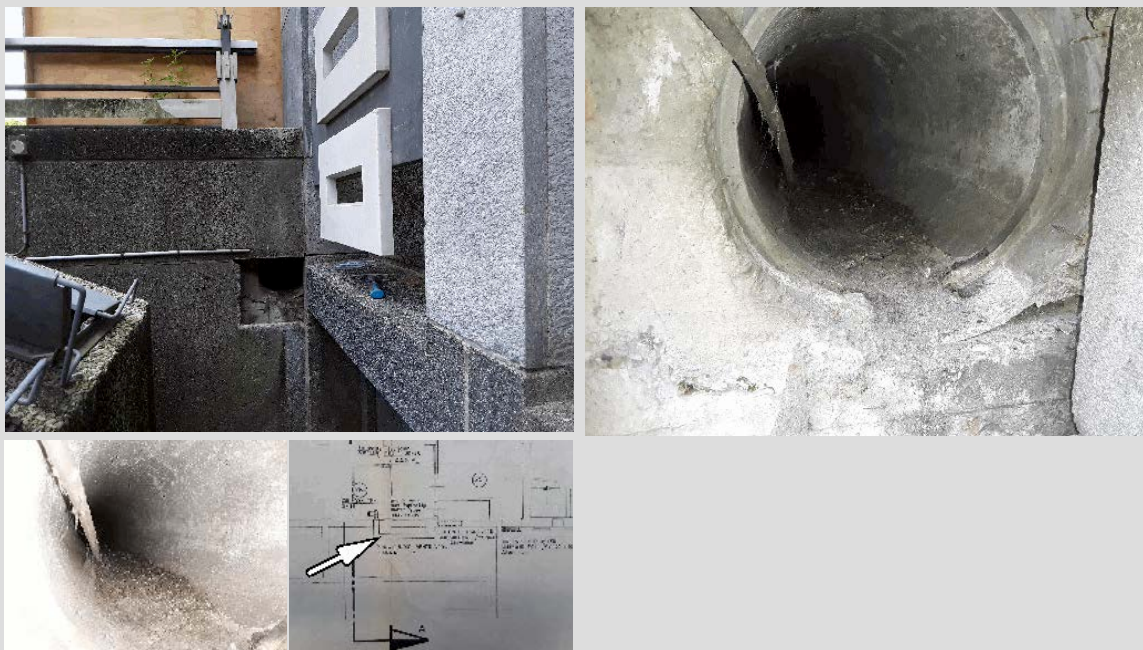
| Bron (code) | buis (onder bordes) (229-121) | |

| Bron (code) | buis (onder bordes) (229-121) | |
|---|---|---|
| Monster | MM388 | chrysotiel: 10 - 15 % (cert. 2076431/1/1) |
| Soort | Asbestcement buizen en kanalen | |
| Risicoklasse | 2 | |
| Opmerking | Het betreft een buis langs de gevel onder het bordes van de hoofdentree naar het souterrain. | |

| Adres | Gebouw (deel) | Ruimte | Hoeveelheid |
|---|---|---|---|
| Generaal Spoorlaan 2-4 (souterrain) | Gemeentehuis souterrain | gevel (onder bordes) | 4,00 m <sup>1</sup> |

| Bron (code) | buis (onder bordes) (229-121) | |
|---|---|---|
| Wijze demontage | Buitensanering | |
