ASBESTINVENTARISATIE

Huis van de Stad  
Generaal Spoorlaan 2-4  
2283 GM Rijswijk ZH

OPDRACHTGEVER      Gemeente Rijswijk  
Bogaardplein 15  
2284 DP Rijswijk ZH

DOCUMENTNUMMER      P20-0229-092  
OPGESTELD DOOR      R.J. Huisman  
TECHNISCH VERANT-      H. Meijer  
WOORDELIJKE  
AUTORISATIEDATUM      11 september 2020  
PARAAF

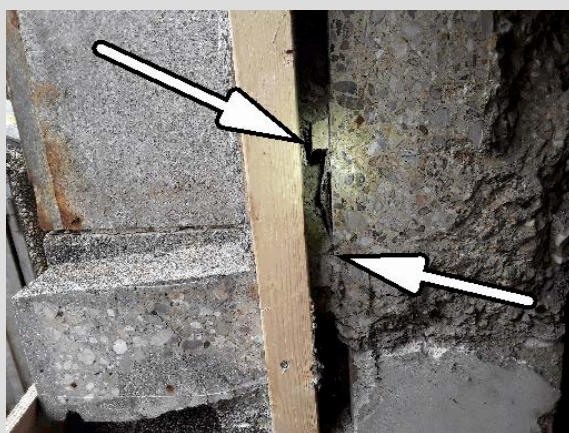
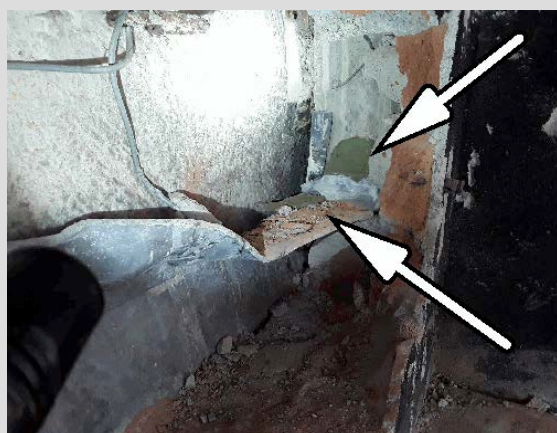
| Bron (code) | kit (lood gevel) (229-122) |
|---|---|
| Soort | Kit |
| Risicoklasse | 2A |
| Opmerking | <p>Het betreft kit toegepast voor de montage van de loodslabbe welke aanwezig is tussen (en achter) de betonnen gevelelementen en het binnenspouwblad (veelal betonconstructie van wanden en kolommen).</p> <p>Ter hoogte van souterrain/begane grondvloer is ook asbesthoudende bitumen aanwezig, zie bron 120.</p> |

| Adres | Gebouw (deel) | Ruimte | Hoeveelheid |
|---|---|---|---|
| Generaal Spoorlaan 2-4<br>(begane grond) | Gemeentehuis begane grond | gevel | 187,00 m <sup>1</sup> |

| Bron (code) | kit (lood gevel) (229-122) |
|---|---|
| Wijze demontage | Buitensanering |

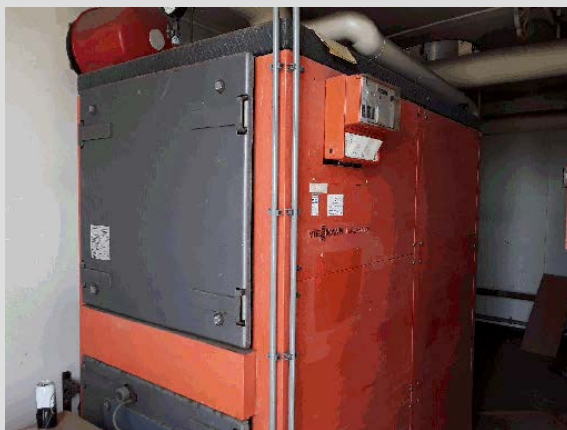
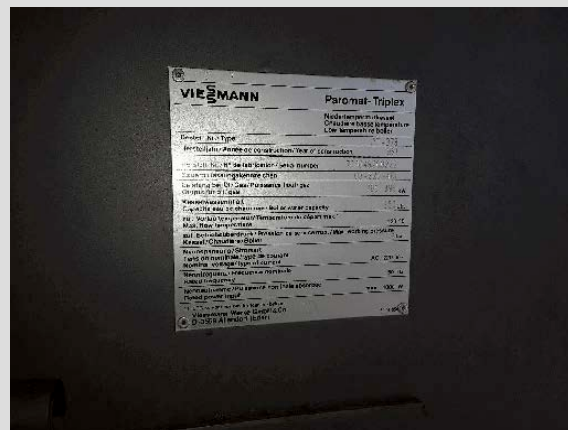
| Bron (code) | | cv-ketel 2 (229-123) |
|---|---|---|
| Monster | - | Niet asbesthoudend |
| <p>Het betreft een cv-ketel van het merk Viessmann:</p> <ul style="list-style-type: none"><li>- Ketel 2: Viessmann Paromat Trijdx, type PF-078, bouwjaar 1991.</li></ul> <p>Van deze leverancier is bekend (zie deskresearch) dat er asbest is aangebracht in de ketels tot eind jaren '80. Omdat deze ketel het bouwjaar 1991 heeft, wordt deze ketel beschouwd als asbestvrij. De pakking direct grenzend aan de ketel zijn wel asbesthoudend en gerapporteerd onder bron 22.</p> | | |

| Adres | Gebouw (deel) | Ruimte | Hoeveelheid |
|---|---|---|---|
| Generaal Spoorlaan 2-4 (4e verd.) | Gemeentehuis 4e verdieping | cv-ruimte | 1,00 stuk(s) |

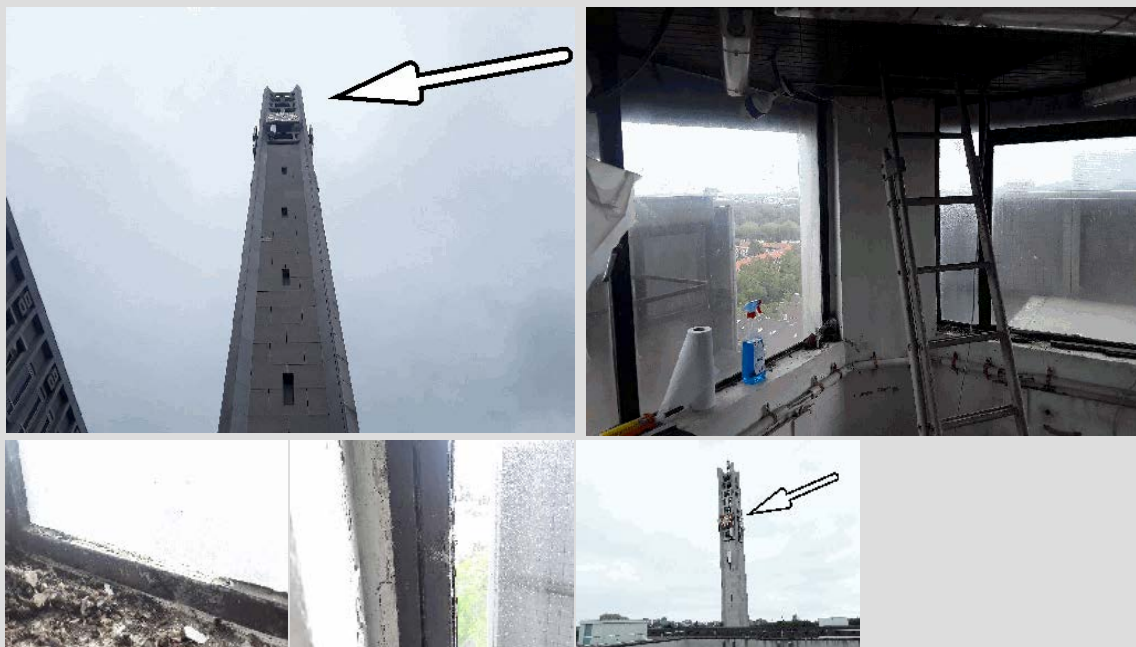
| Bron (code) | kit (glas toren bu) (229-124) | |

| Bron (code) | kit (glas toren bu) (229-124) | |
|---|---|---|
| Soort | Kit | |
| Opmerking | Het betreft de beglazingskit (restanten) van de stalen gevelkozijnen van de toren (op hoogte boven de klokken). | |

| Adres | Gebouw (deel) | Ruimte | Hoeveelheid |
|---|---|---|---|
| Generaal Spoorlaan 2-4 (toren) | Gemeentehuis 6e verdieping | gevel | 44,00 m <sup>1</sup> |

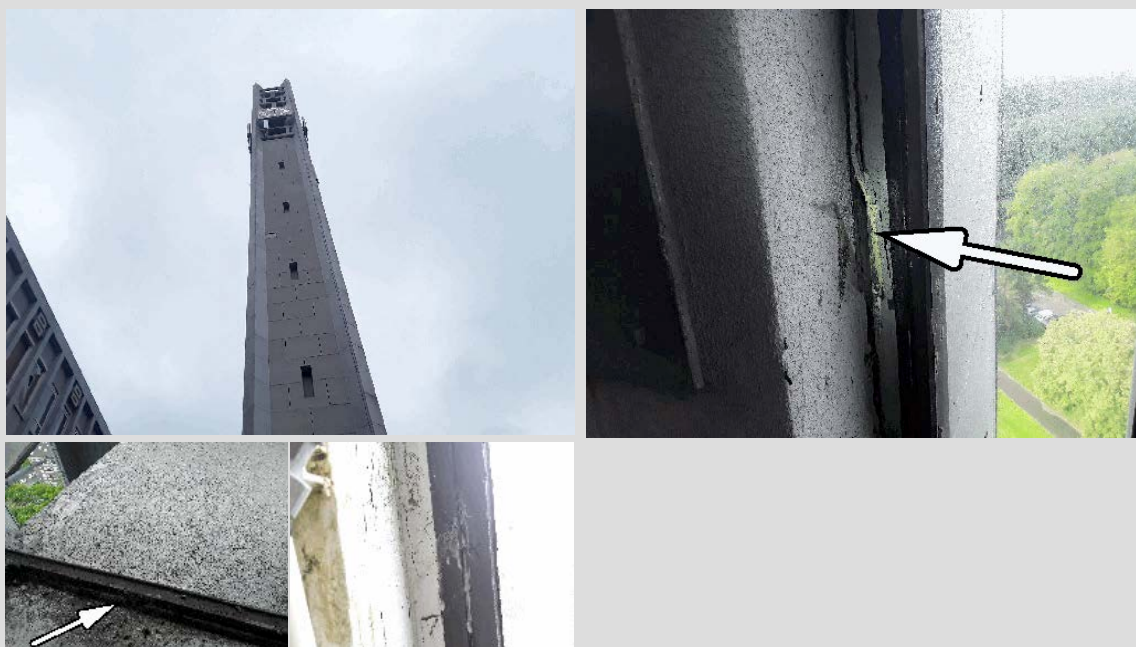
| Bron (code) | kit (constructieve kit toren) (229-125) | |

| Bron (code) | kit (constructieve kit toren) (229-125) | |
|---|---|---|
| Soort | Kit | |
| Verweerdheid | Licht | |
| Opmerking | Het betreft afdichtingskit tussen de betonelementen-gevelkozijnen en gevelkozijndelen onderling van de toren. | |

| Adres | Gebouw (deel) | Ruimte | Hoeveelheid |
|---|---|---|---|
| Generaal Spoorlaan 2-4 (toren) | Gemeentehuis 6e verdieping | gevel | 41,00 m <sup>1</sup> |

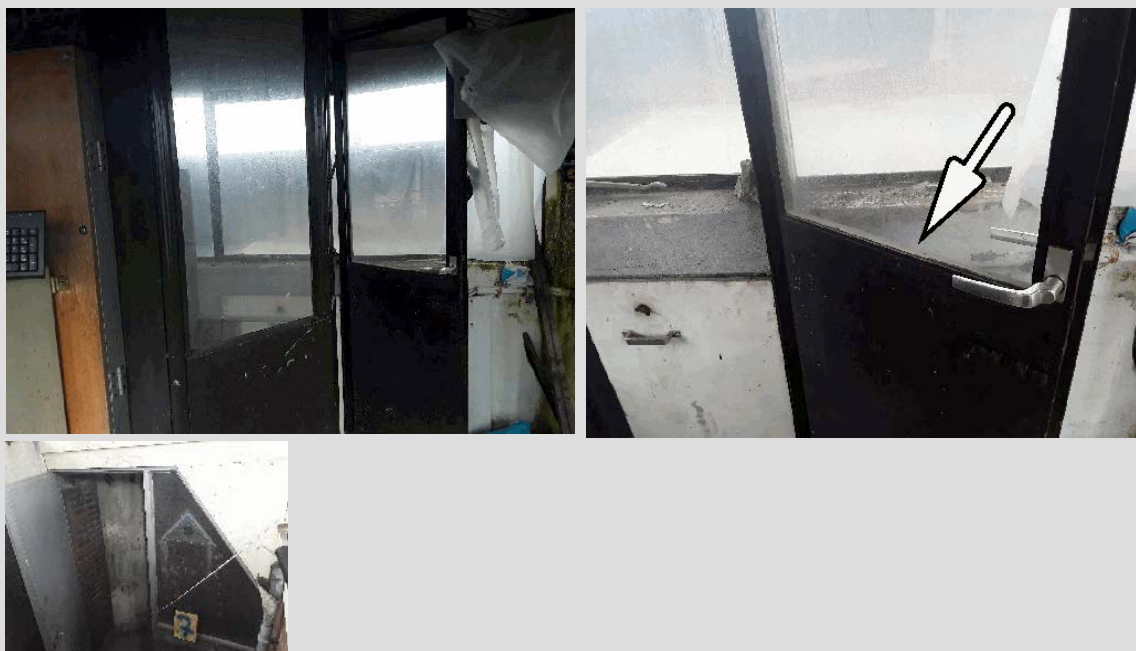
| Bron (code) | kit (glas toren bi) (229-126) |

| Bron (code) | kit (glas toren bi) (229-126) |
|---|---|
| Soort | Kit |
| Opmerking | Het betreft de beglazingskit van de stalen kozijnen van de toren aan de binnenzijde. |

| Adres | Gebouw (deel) | Ruimte | Hoeveelheid |
|---|---|---|---|
| Generaal Spoorlaan 2-4 (toren) | Gemeentehuis 6e verdieping | gevel, meterruimte | 9,00 m <sup>1</sup> |

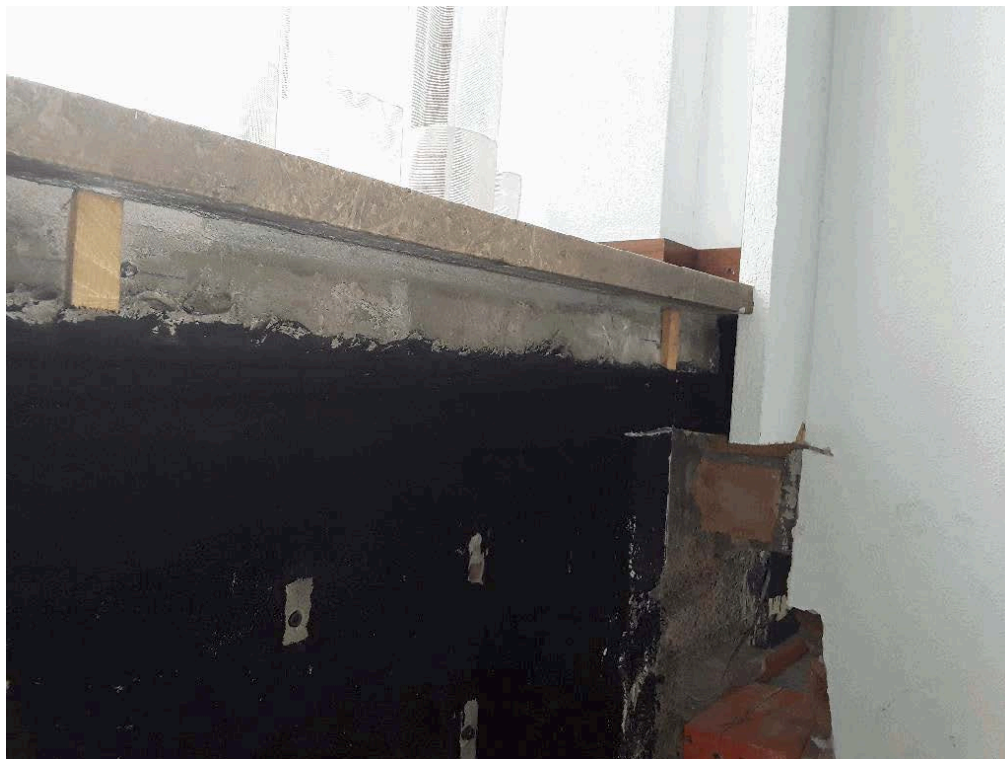
Diverse verdiepingen binnenzijde gevel, houten stelplaatjes onder (natuursteen) vensterbanken

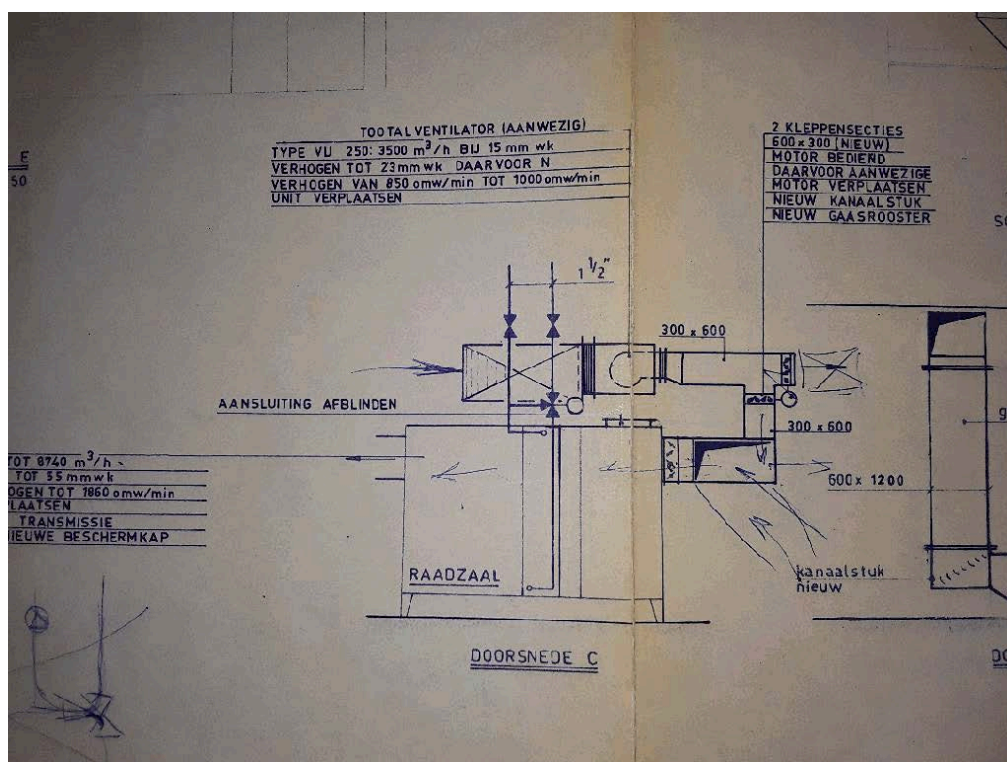
Souterrain oude technische ruimte/ketelhuis, aanzuig en uitblaas luchtverwarmingsunit (oude situatie)

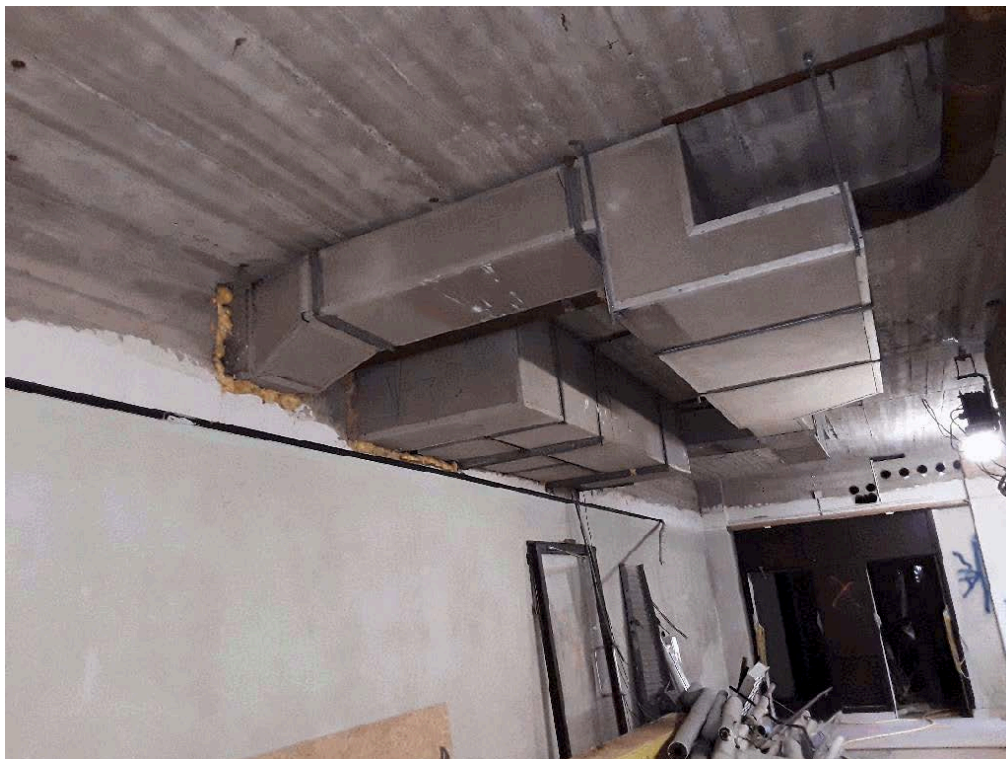
Souterrain gang t.p.v. trappenhuis NO, meerdere ventilatiekanalen DAP bron 5

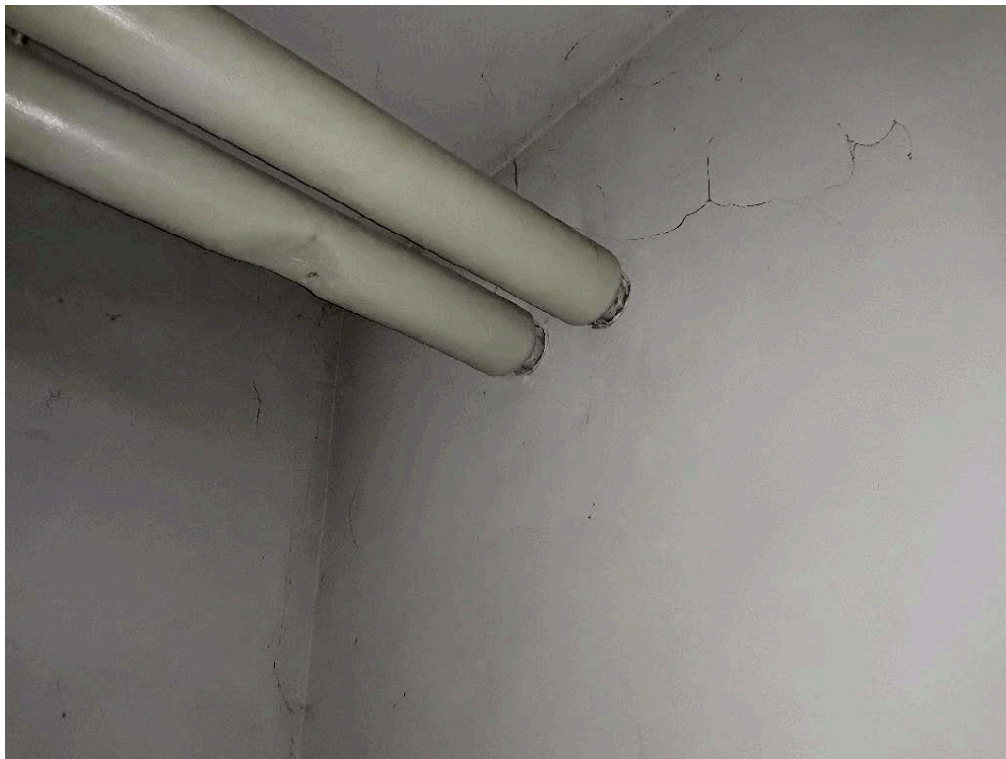
Souterrain gasmeterruimte, 2x 2 stuks koord DAP bron 3

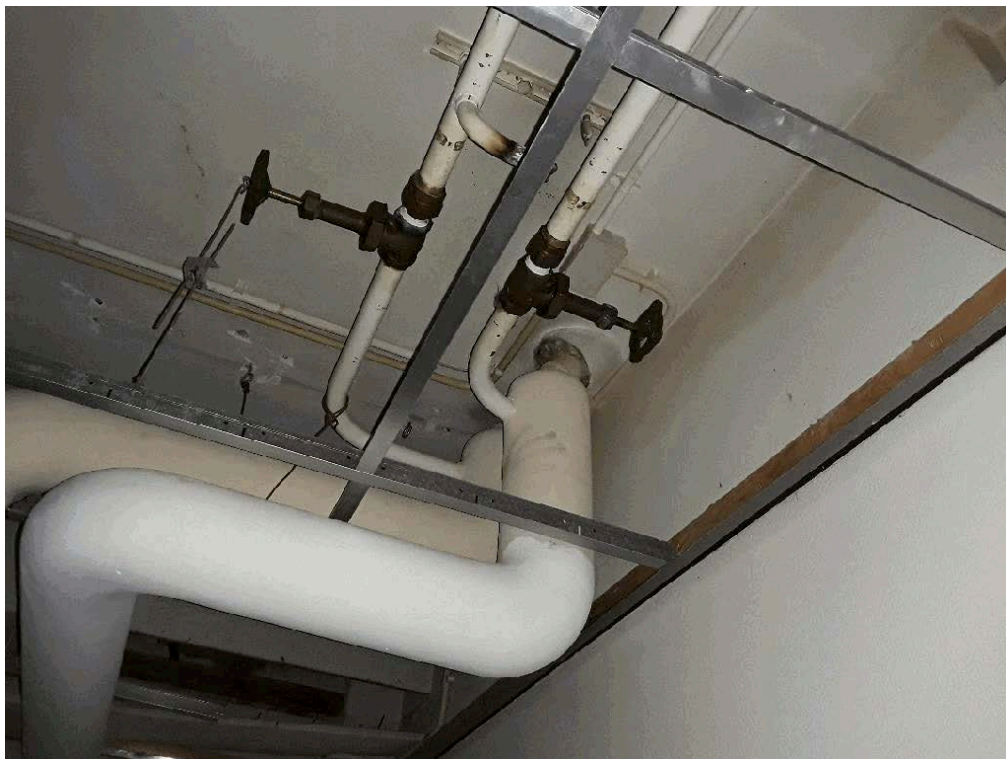
Souterrain technische ruimte, kanaal t.b.v. kabels i.p.v. ventilatie DAP bron 28

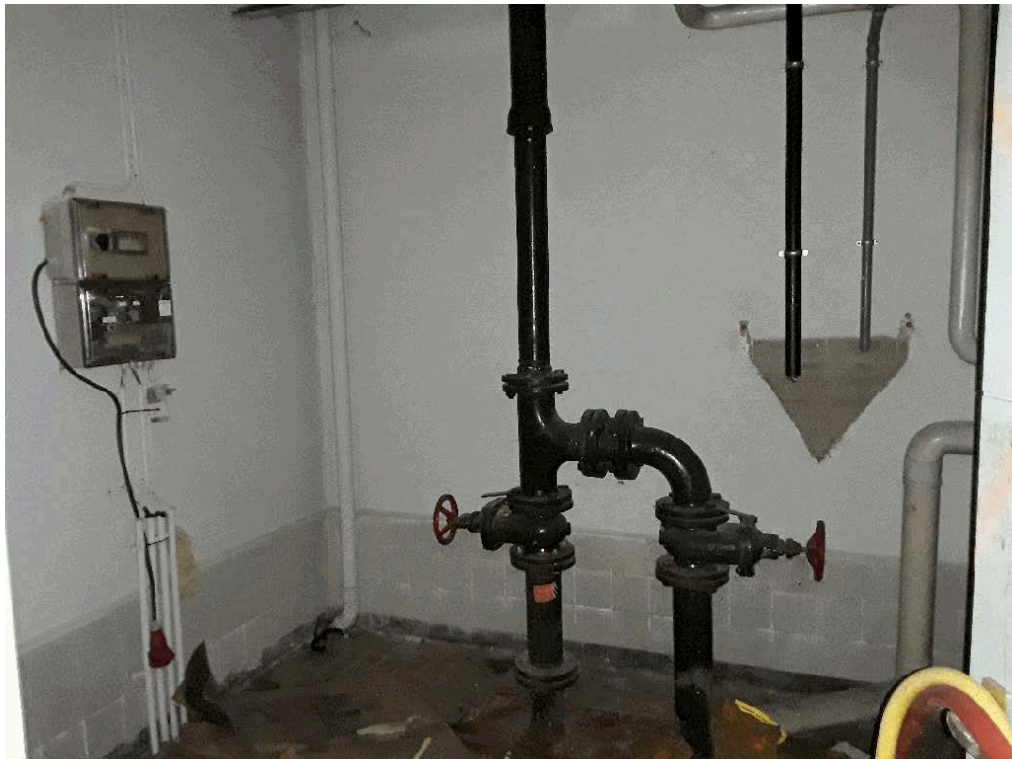
Souterrain technische ruimte, 2 stuks stopbuspakkingen (Boot bron 229-040) geen flenspakkingen DAP bron 9 (aangetroffen pakkingen rubber)

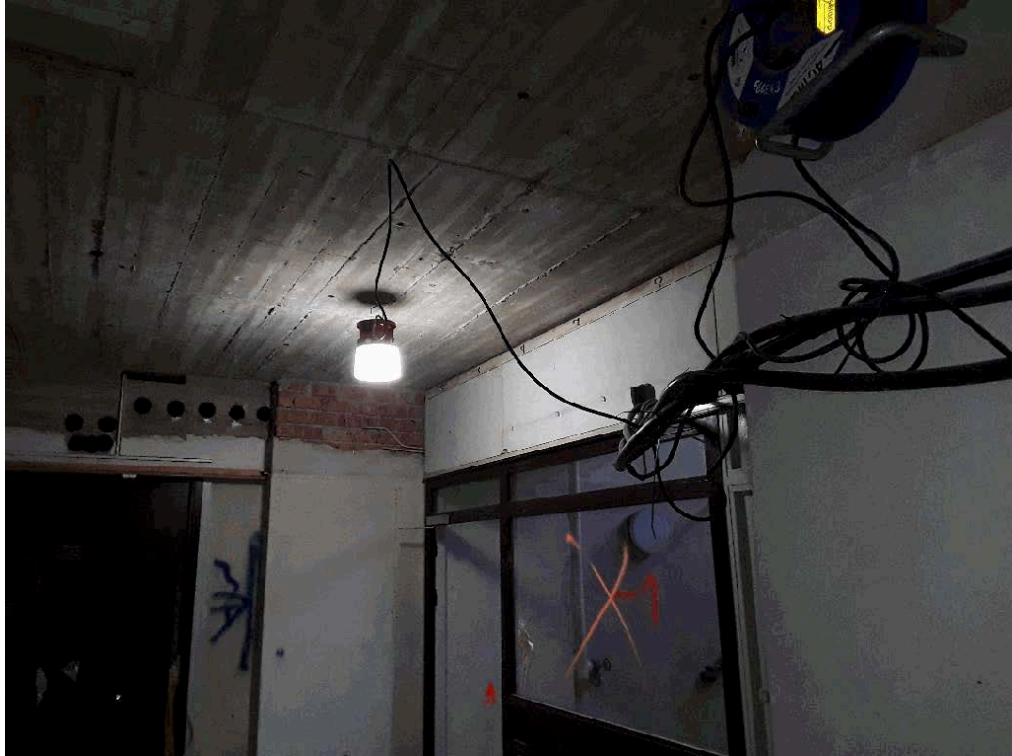
Souterrain gang t.p.v. trappenhuis NO, geen plaatmateriaal DAP bron 43 aanwezig  
(plaatmateriaal in/boven kozijn DAP bron 20 niet asbestverdacht)

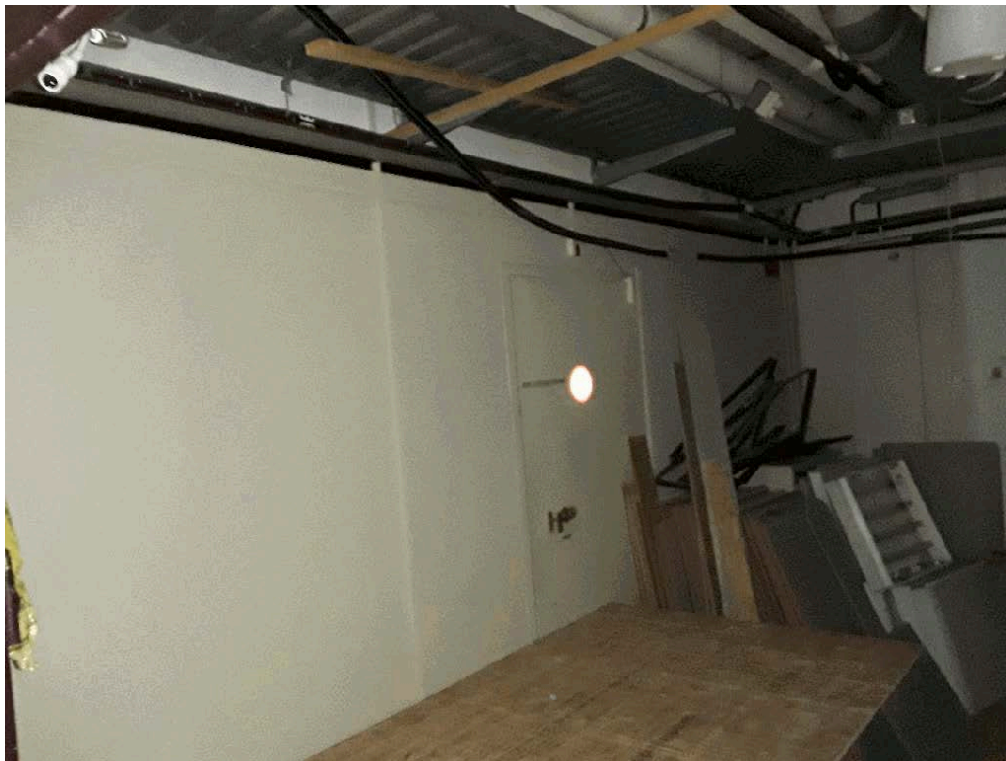
Souterrain gang NO, archiefruimte (kluisdeur Boot bron 37 niet asbesthoudend/kluis DAP bron 10 asbesthoudend) niet toegankelijk (sleutel ontbreekt)

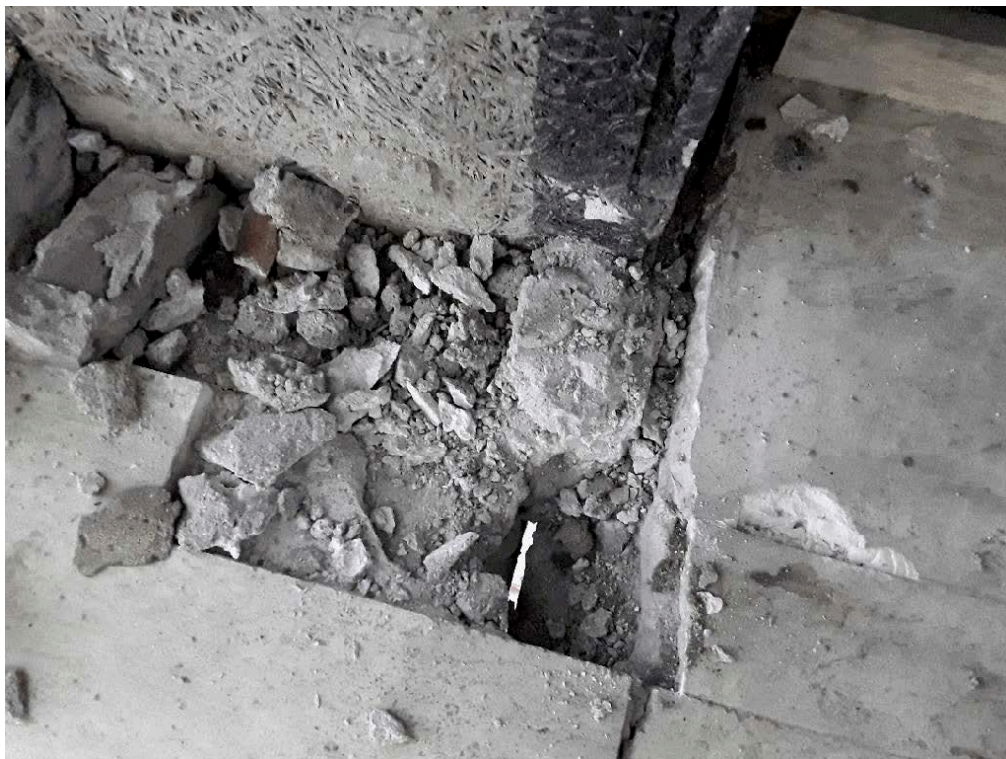
Souterrain gevel binnentuin, stelmateriaal onder vensterbanken hout en karton

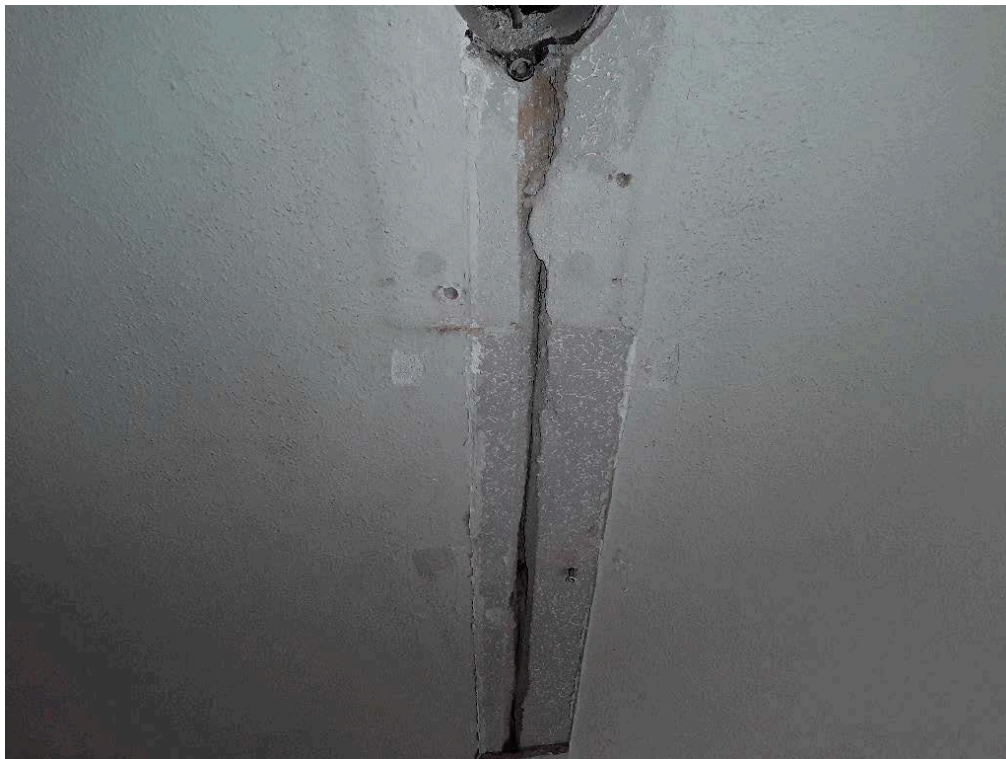
1e verdieping dilatatie, geen afdichting over/tussen gemetselde wand aangetroffen

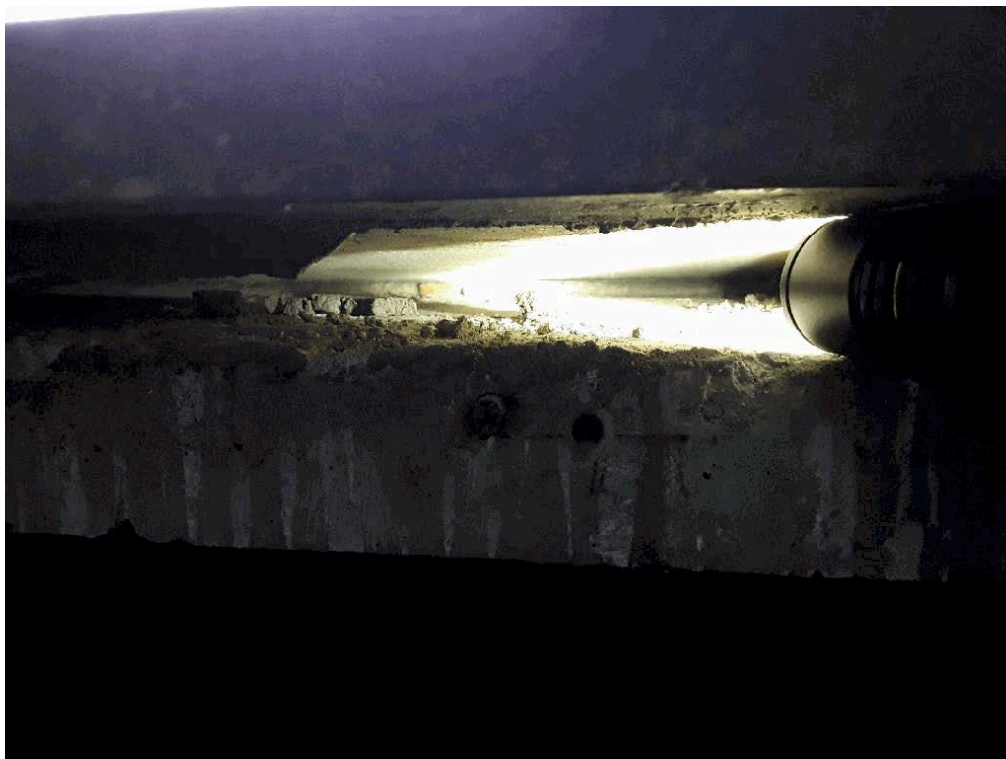
1e verdieping gevel buitenzijde, stelmateriaal onder vensterbanken hout

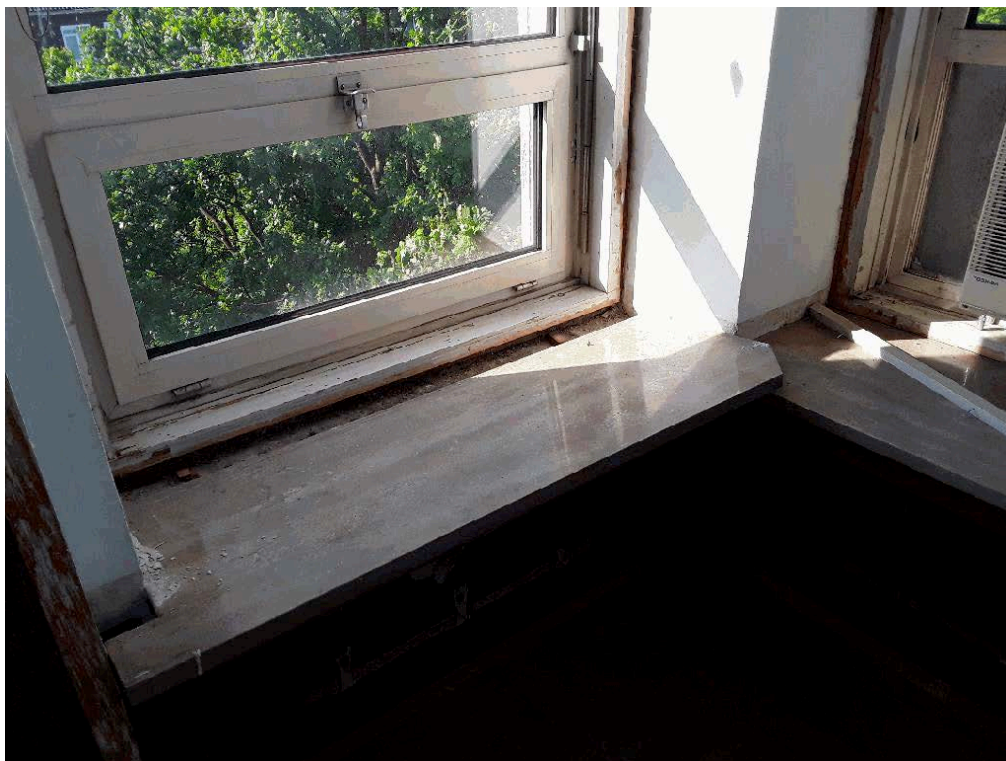
3e verdieping gevel buitenzijde, stelmateriaal onder vensterbanken hout

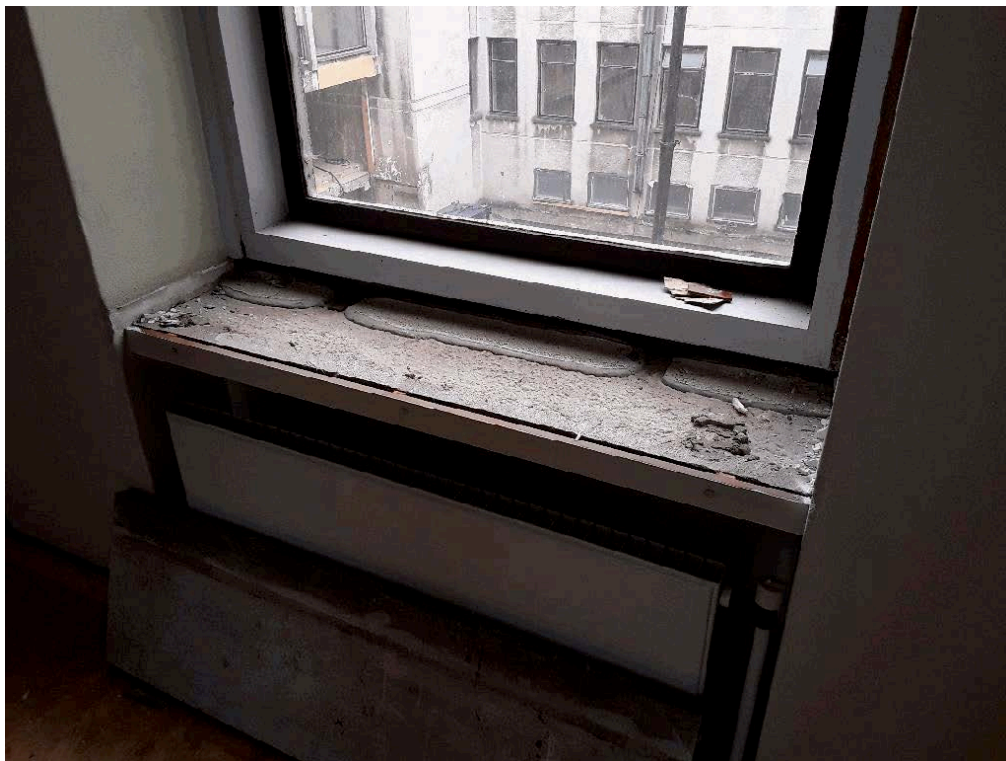
1e verdieping gevel binnentuin, stelmateriaal onder vensterbanken hout

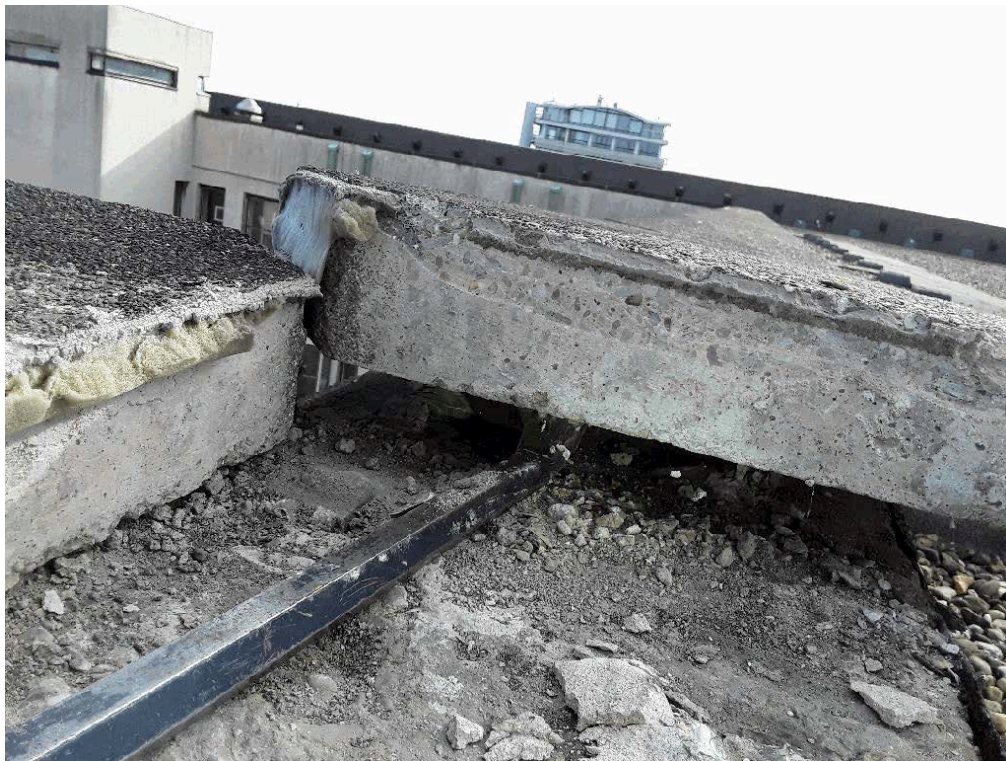
Dak ter plaatse van de binnentuin, onder betonnen elementen houten wiggen als stel materiaal toegepast (afdichtingskit niet asbesthoudend bron 24 en 32)

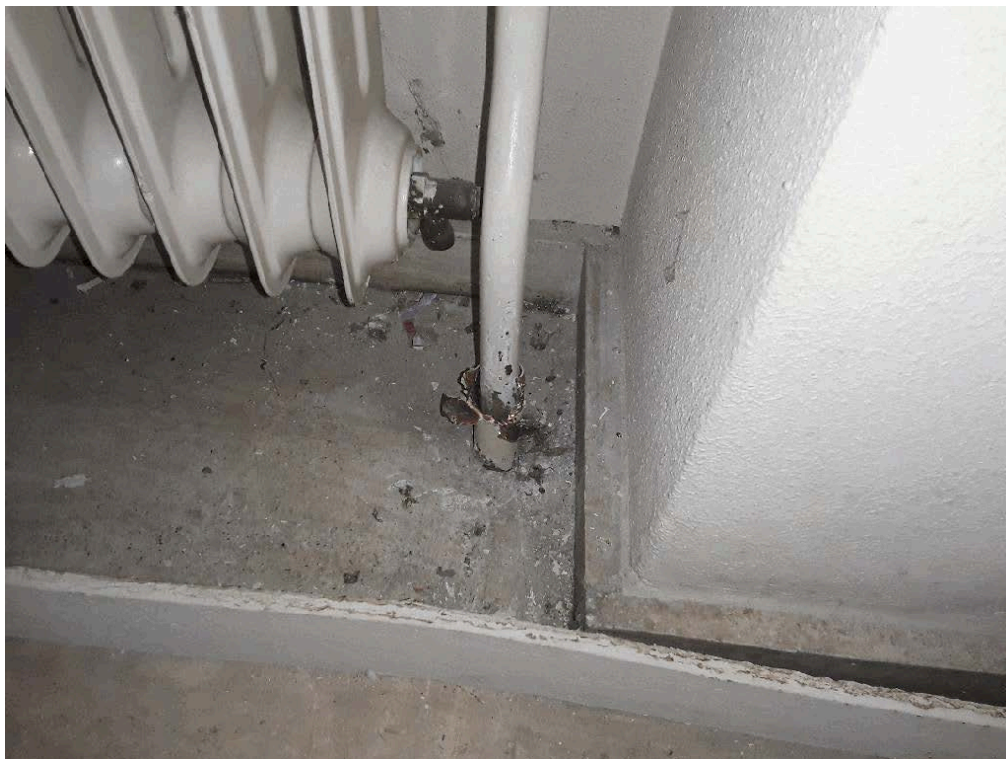
Diverse verdiepingen, geen koord rondom c.v-leidingen aangetroffen

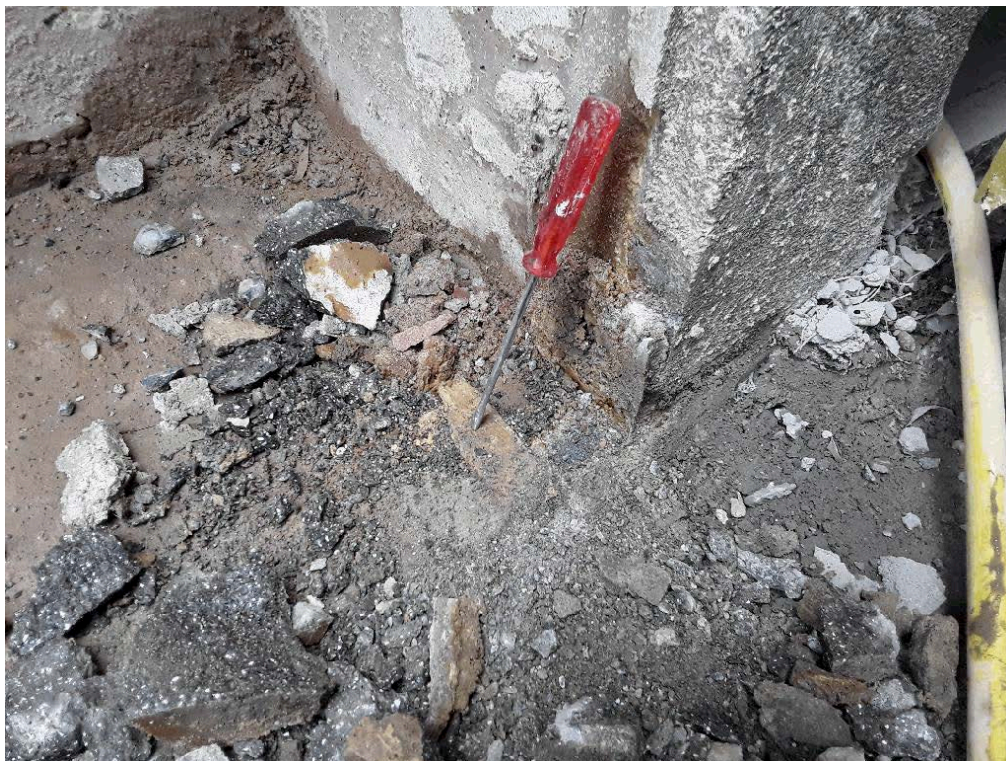
Souterrain ter plaatse van hellingbaan, onder betonelementen hout als stel materiaal aangetroffen

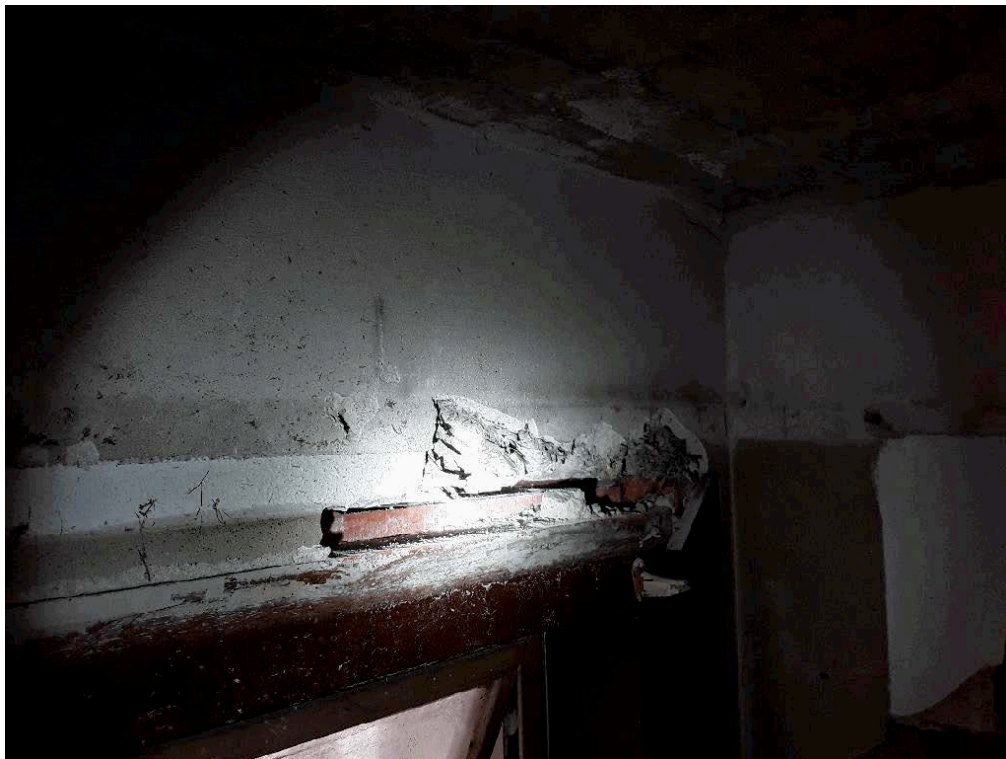
Begane grond gevel binnentuin, geen asbestverdachte materialen in spouw boven  
gevelkozijnen aangetroffen

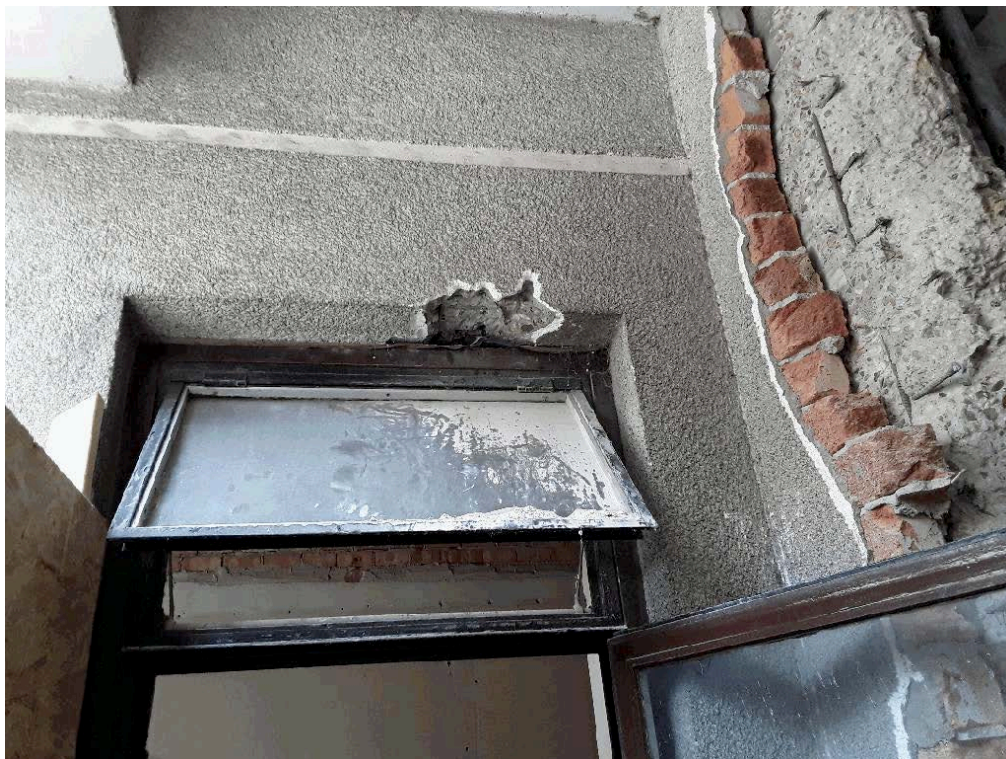
Begane grond gevel binnentuin, geen asbestverdachte materialen in spouw boven  
gevelkozijnen aangetroffen

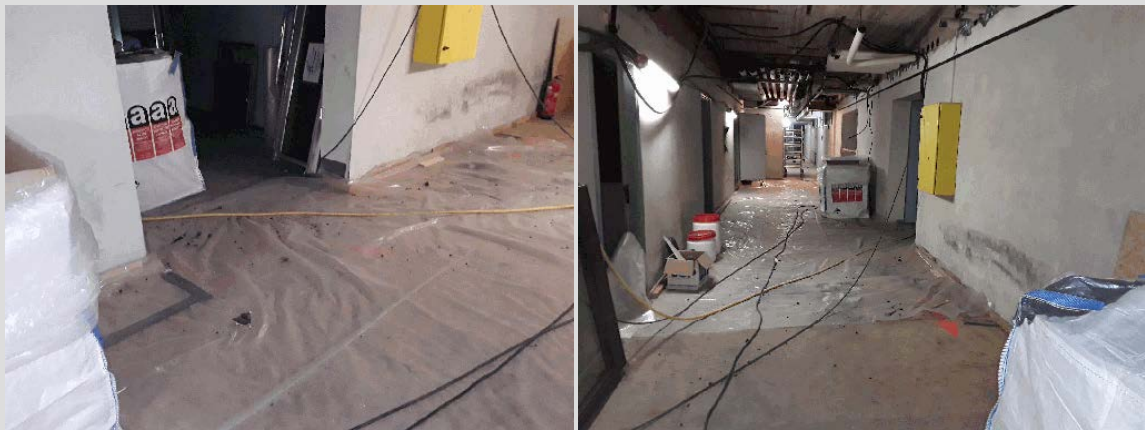
| <b>Opmerking</b> | <p>Het valt niet uit te sluiten dat er in/onder de dekvloer ter plaatse van de gangen richting de oude technische ruimte restanten spuitsasbest aanwezig zijn (zie bron 45).</p> <p>In de gangen bij de toegangsdeuren is een natuurstenen vloerafwerking aanwezig welke conform de slooptekening niet wordt verwijderd.</p> |

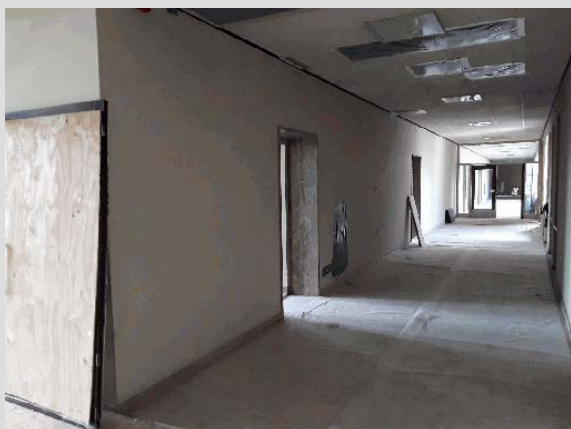
diverse bronnen schachten c.a. (229V-004)

Het valt zonder destructief onderzoek niet vast te stellen of (naast de reeds aangetroffen verontreinigingen) in schachten en holle ruimten en openingen tussen wanden gang/kantoor/toilet/trappenhuis asbesthoudende materialen aanwezig zijn zoals restanten (spuitasbest)/verontreiniging, ventilatiekanaal, ontstoppingsstuk, e.d.

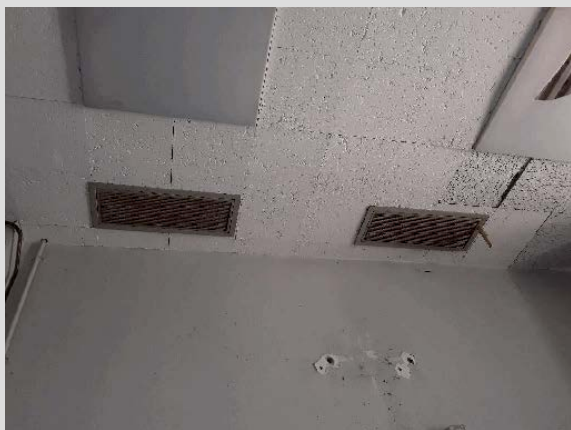
**Bron (code)** diverse bronnen plafond (229V-007)

In verband met de aangetroffen verontreinigingen is er geen nader onderzoek uitgevoerd boven de plafonds, dit in verband met de veiligheid.  
Dit onderzoek dient te worden uitgevoerd onder saneringscondities.

Zie voor de verontreinigde plafonds bron 74 en de tekeningen in bijlage A.

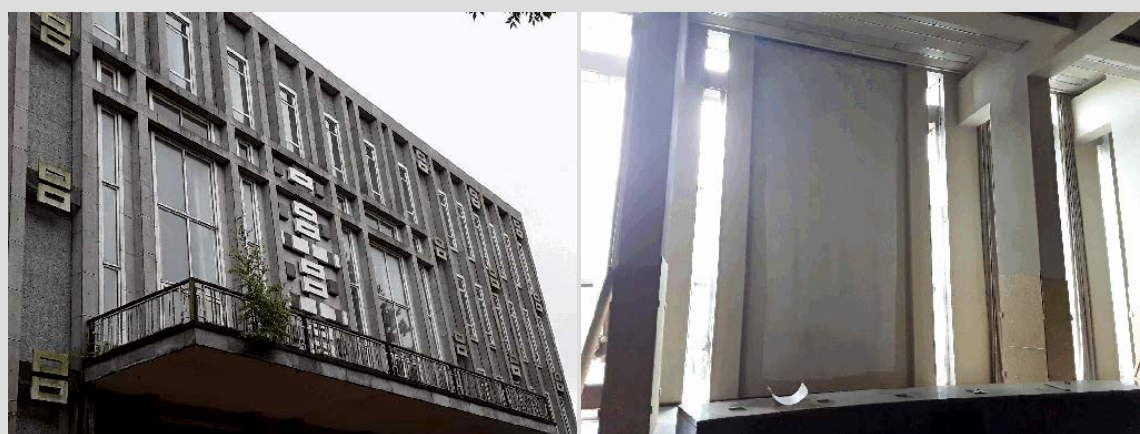
diverse kozijn/gevel raadszaal (229V-009)

Het valt zonder aanvullende informatie of destructief onderzoek niet vast te stellen of op de 1e verdieping in de gevel van de raadszaal (tussen de aanwezige dubbele deurkozijnen) een gevelkozijnopening is dichtgezet. Op oude tekeningen staat, tussen de nu zichtbare dubbele deurkozijnen, eenzelfde dubbel deurkozijn getekend. Wanneer deze in het verleden is dichtgezet zijn hier mogelijk nog verschillende asbesthoudende kitsoorten aanwezig zoals bijvoorbeeld bron 63 en 104.

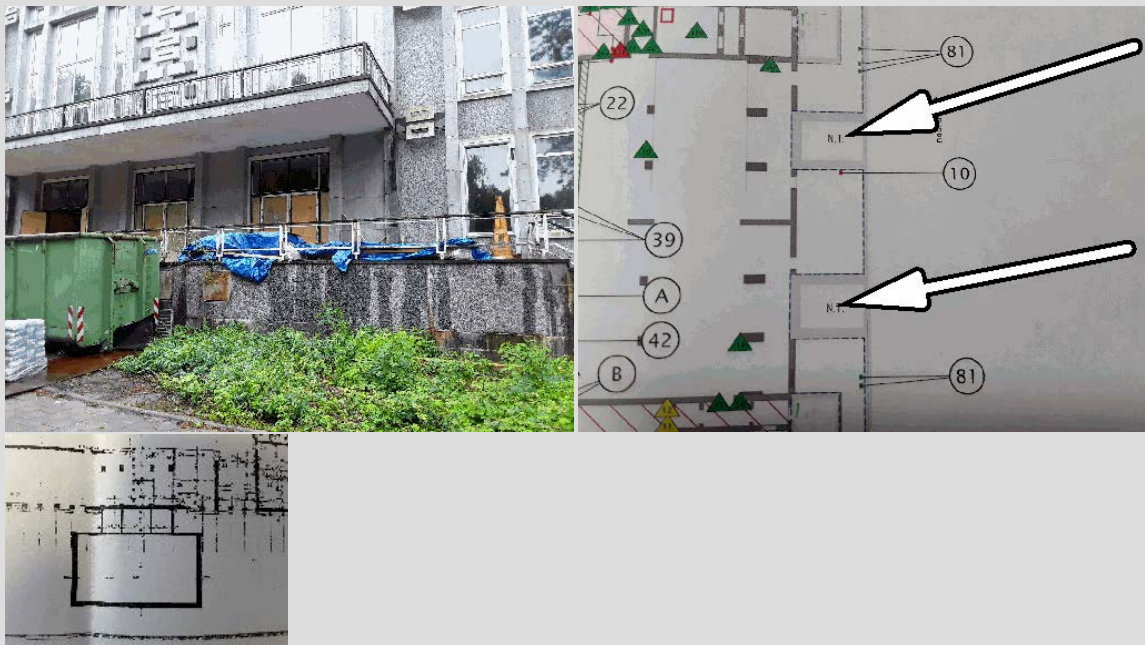
diverse ruimten onder bordes (229V-010)

Het valt zonder destructief onderzoek niet vast te stellen of in het souterrain (niveau) onder het bordes bij de hoofdentree en entree bij de trouwzalen zich een ruimte bevindt met mogelijk asbesthoudende materialen in de ruimte en/of wanden zoals bijvoorbeeld buis, kit en/of bitumen.
